a Budapest, XV. ker. Népfelkelő u. 96. szám alatti önkormányzati ingatlan
állagmegóvásának előkészítéséről

STATIKAI SZAKÉRTŐI VÉLEMÉNY

Budapest XV. Népfelkelő u. 96. (Szerencs u. 68.) alatti épületegyüttes
 tetőszerkezetének károsodásairól.

Tahí, 2015. október 14.

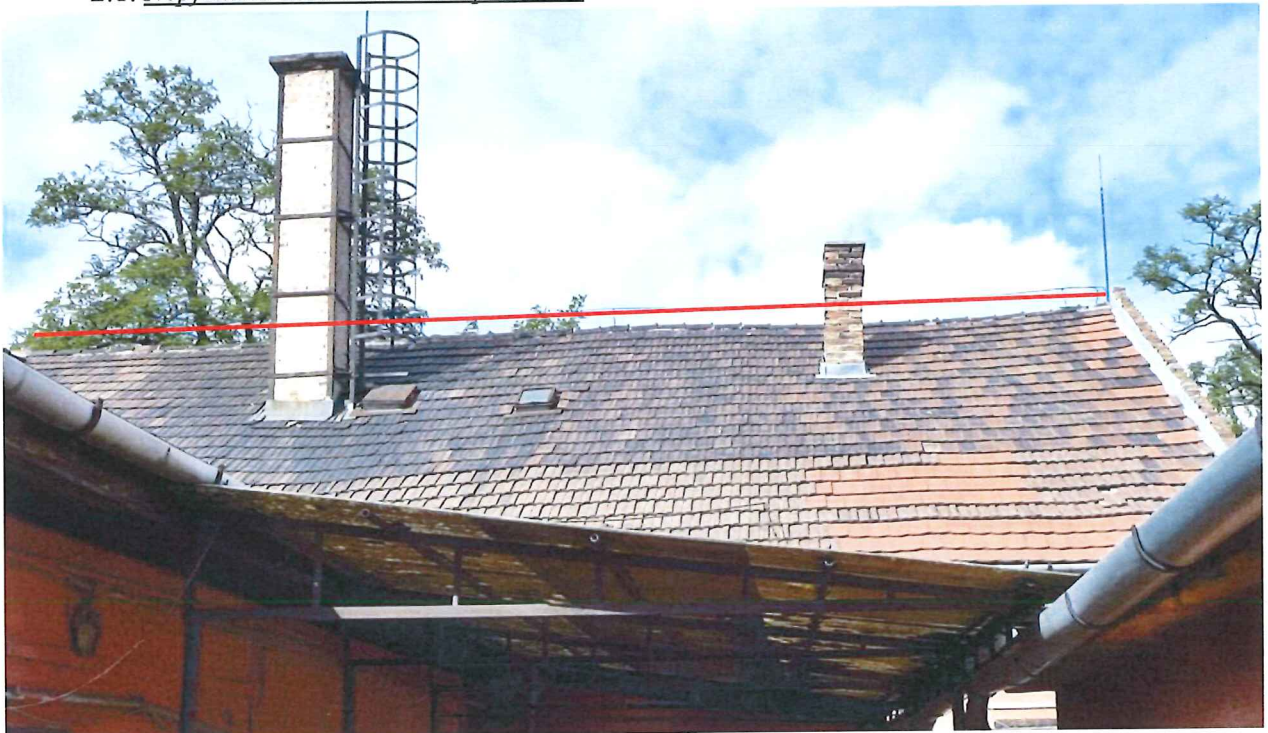
Népfelkelő utcai tető az udvar felől. A tető gerincvonal jelentősen hullámos. A cserepezés sokszor átrakott, foltokban cserélt, de sok elmozdult, nem fekszik rendesen jelenleg sem.

A tetőszerkezet ezen része szemrevételezés alapján jelentősen károsodott. A lécezés és szarufák szinte mindegyike szabványostól nagyobb alakváltozással bír. Ezen lehajlások a tetőn kívülről is látszanak. Ennek következtében a cserepek nem tudnak megfelelően zárva egymásra feküdni ami a beázás esélyét fokozza. A tetőn lévő kéményekhez, kibúvókhoz és tűzfalhoz kapcsolódó bádogozás is deformálódott, a cserepekkel való kapcsolata több helyen nem megfelelő. Itt is beázások alakulhatnak ki.

A szemrevételezéses vizsgálat alapján **ezen tetőszerkezet veszélyes állapotú**, javítása gazdaságosan nem végezhető el. Elbontását és új tetőszerkezet kialakítását javasoljuk.

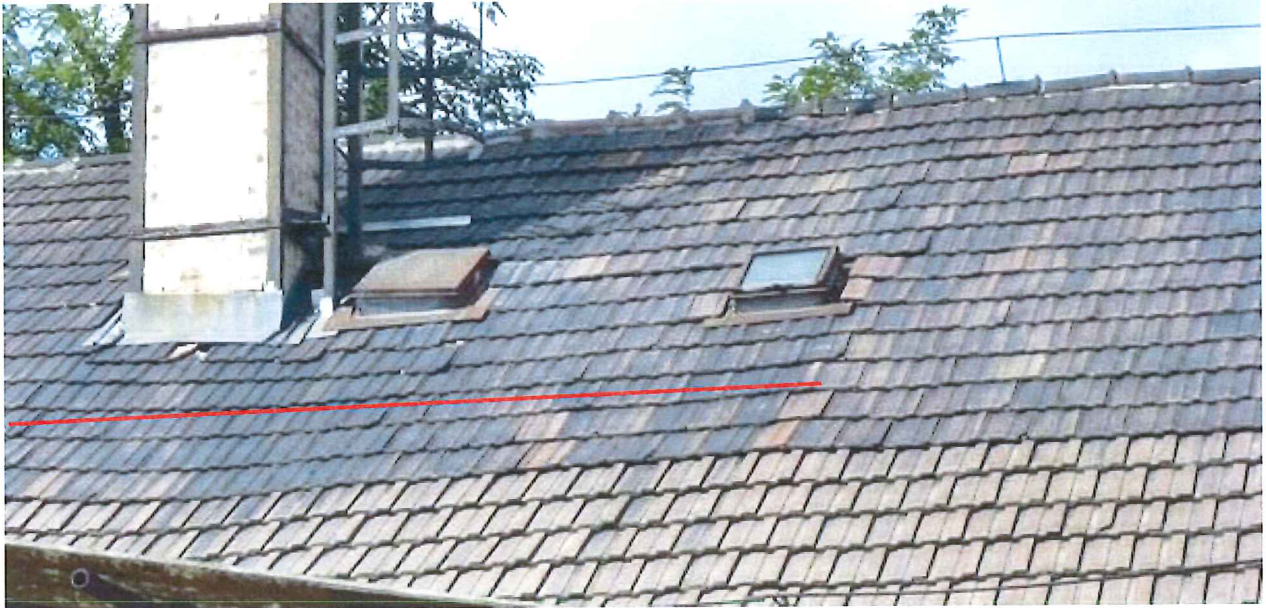
Udvari oldal. A kémények, bevilágító ablakok és tetőkibúvó környezetében a bádogozás, károsodott, a cserepek elmozdultak. A tető teljes felületén a lécezés és szarufák alakváltozása miatt hullámosság tapasztalható.

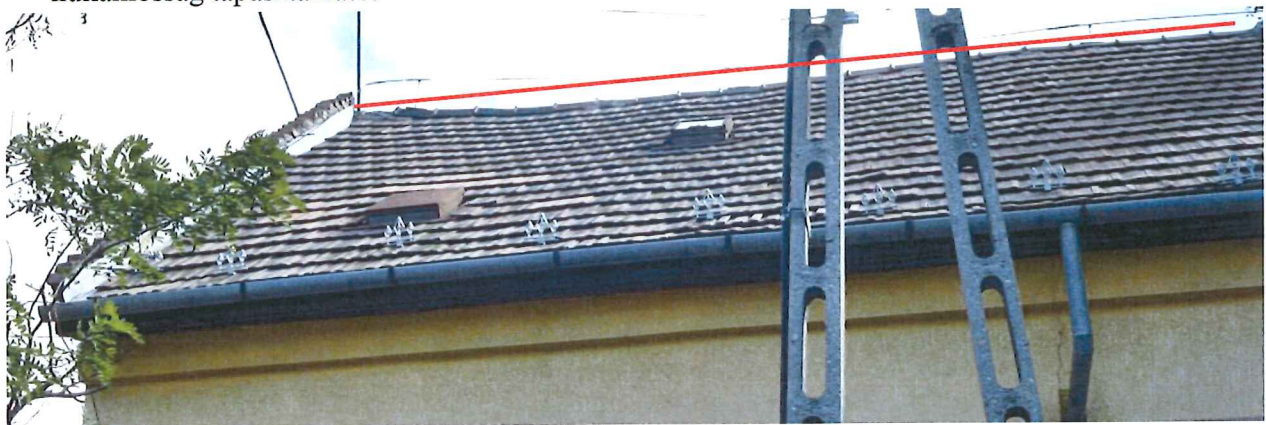
Utcai oldal. A kémények, bevilágító ablakok és tetőkibúvó környezetében a bádogozás, károsodott, a cserepek elmozdultak. A tető teljes felületén a lécezés és szarufák alakváltozása miatt hullámosság tapasztalható.

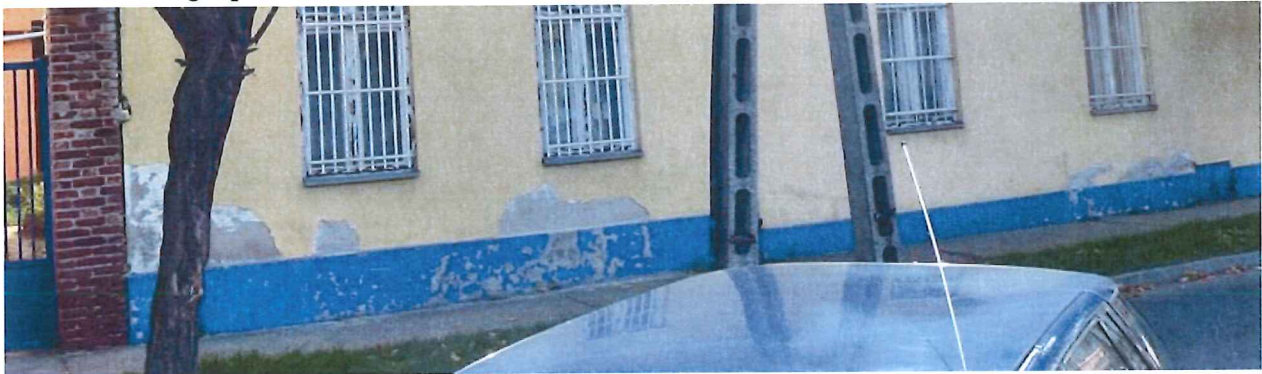
Utcai oldalon a lábazon több helyen felázásra utaló elszíneződés, vakolatleválás látható.

A homlokzaton és falakon jelentkező felázások a vízszigetelés hiányára, vagy annak már teljesen elavult voltára utalnak. Vízszigetelés hiányában a talajnedvesség akadálytalanul tud kapillárisan emelkedni a falban. Ott sókiülés, a külső oldalon a fagyás következtében vakolatleválás, fuga mállás és téglakárosodás jelentkezik. Rövid távon a károsodás csak a vakolatot és a fűgázást érinti de hosszabb távon a falazat anyagát is károsítja. Részleges megoldás tud lenni a falak alsó részén a vakolat eltávolítása és a hiányzó fűgázás pótlása. Végleges megoldás a fal utólagos leszigetelése. Erre több féle technológia is létezik (fűgába történő acéllemez besajtolás, szakaszos kibontás és szigetelés beépítés, injektálásos vízszigetelés, falfűrészelés és szigetelés beépítés,...).

Az épület körüli terepet és a felszíni vízvezetést is rendezni kell. A úgy kell kialakítani, hogy a felszíni víz az épülettől rövid úton távozzon el.

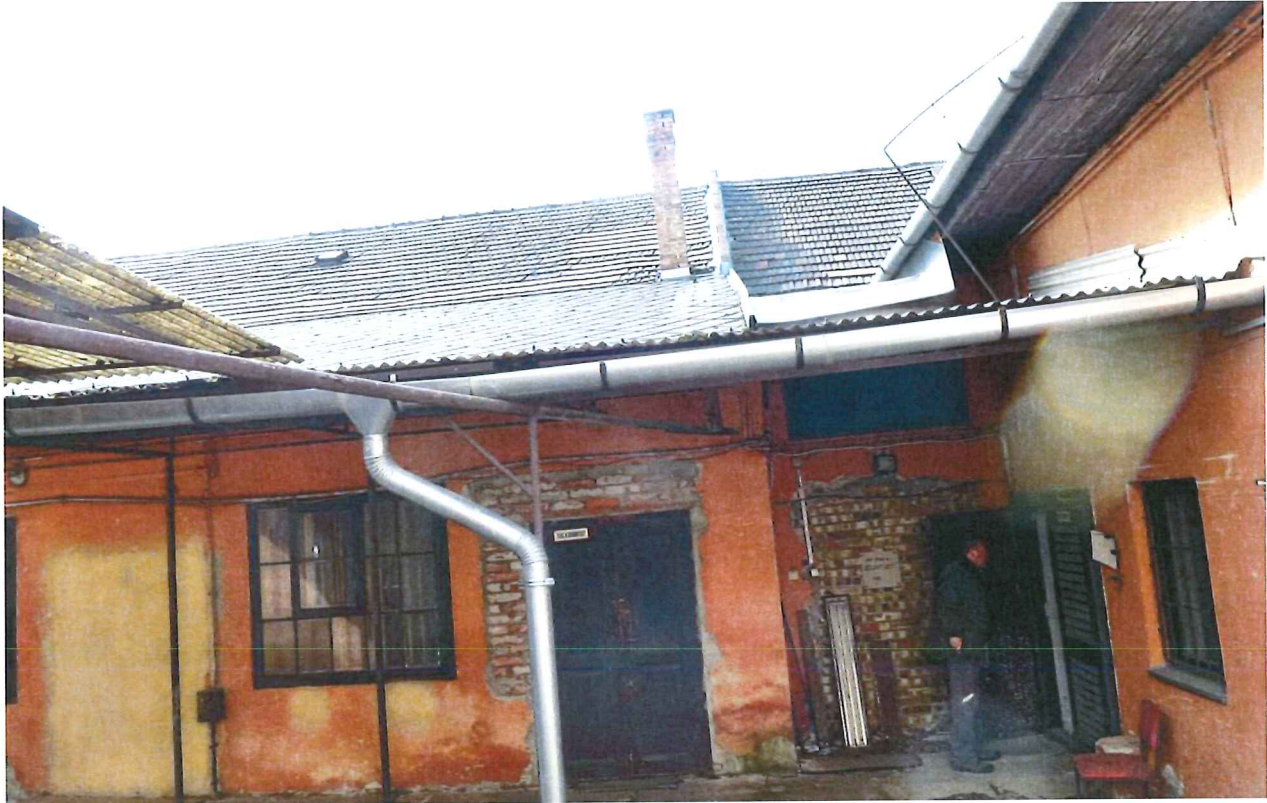
Az udvaron több alacsony hajlású, lábakon álló, üvegszálás hullámlemezrel fedett előtető került kialakításra.

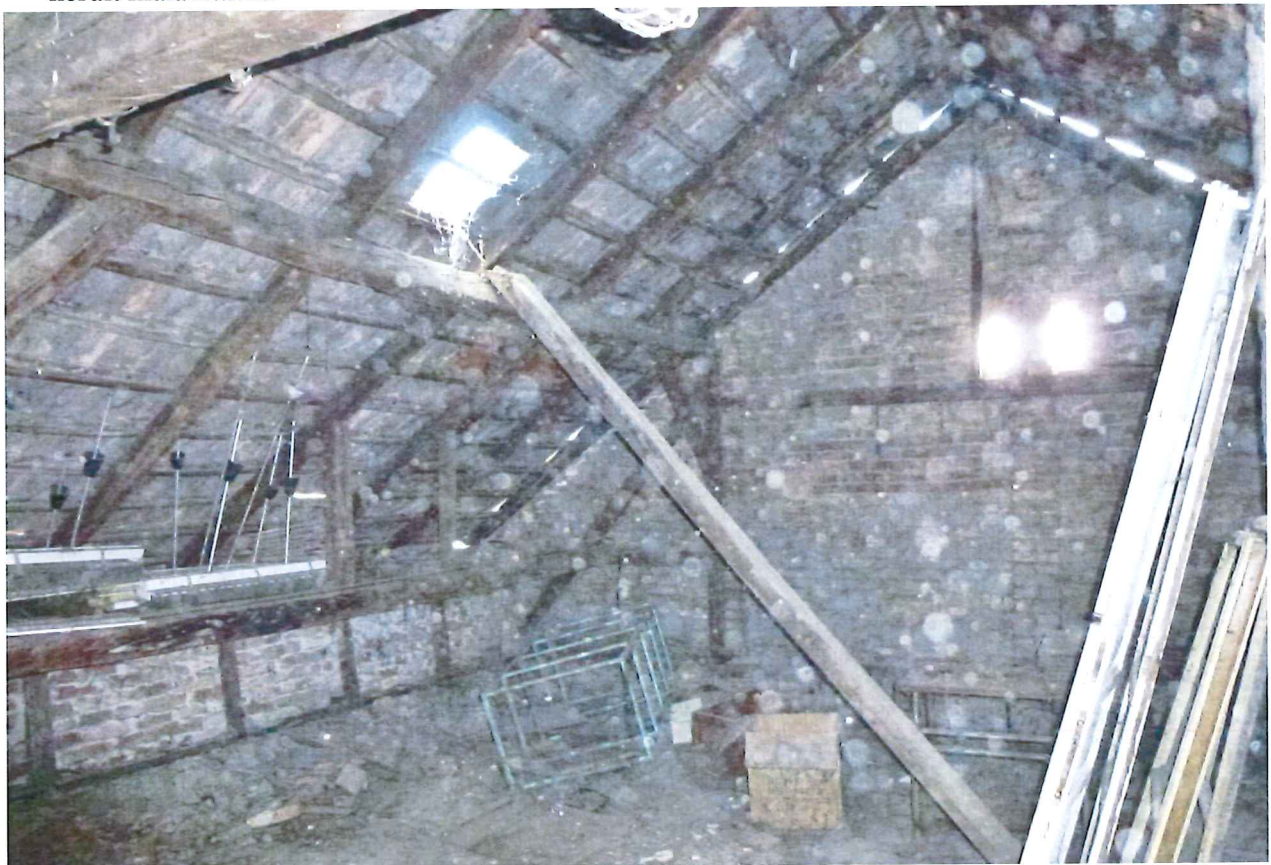
Tetőszerkezet utcai oldal. Süllyesztett kialakítású tetőszerkezet.

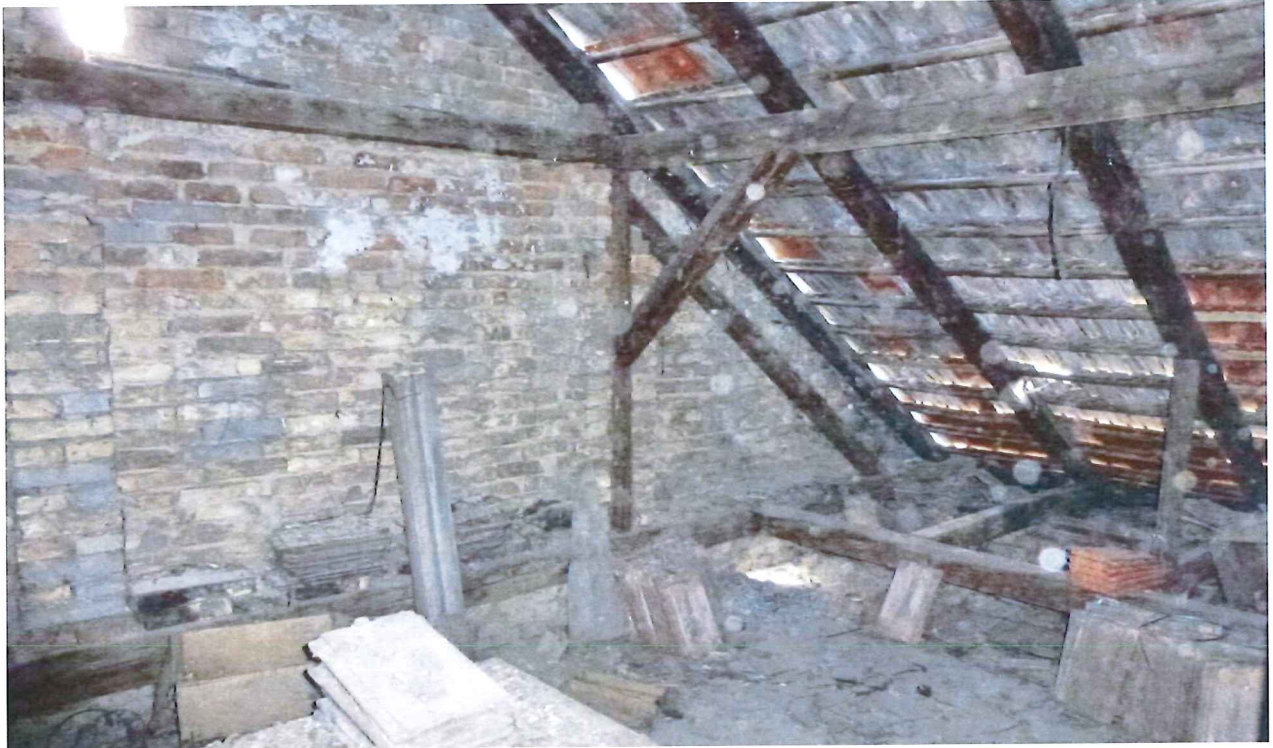
Tetőszerkezet udvari oldal. A padlástérben több helyen lomok, építőanyagok lettek felhalmozva.

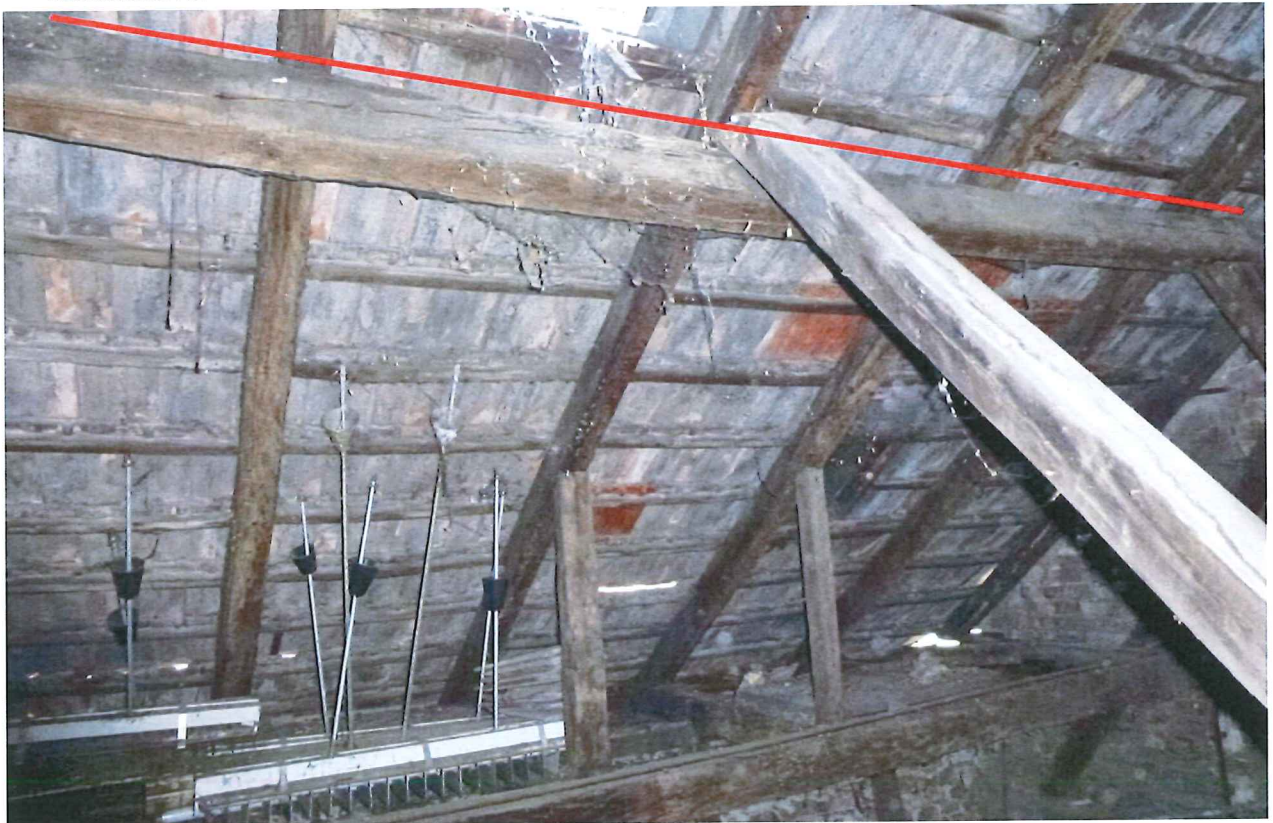
A tetőszerkezet faanyaga erőteljesen károsodott. A lécezés és szarufák majdnem teljes felületen szabványosnál nagyobb alakváltozással rendelkeznek. a szarufákat már kiegészítő dúccokkal támasztották alá.

A beázások a tető ilyen állapota miatt régóta fenn is állnak. Erre a faanyag elszíneződése, rajta látható elváltozások is utalnak. A tetőszerkezet kötőgerendái, állószerkezei és dűcai szemrevételezés alapján elfogadható állapotúak. A derékszelemen a kikönyöklések ellenére erőteljesen deformálódott, ez az alulméretezett szelvénye illetve kiegészítő szelvény nélküli toldása miatt alakulhatott ki. A szelemen van olyan hely ahol már kiegészítő dűccal támasztották meg.

Mindkét esetben ügyelni kell arra, hogy a károsodott, fertőzött részeket el kell távolítani (kivágással, kefézéssel, bárdolással). A meglévő faanyagokat letisztítás után láng és gombamentesítő szerrel kell lekezelni.

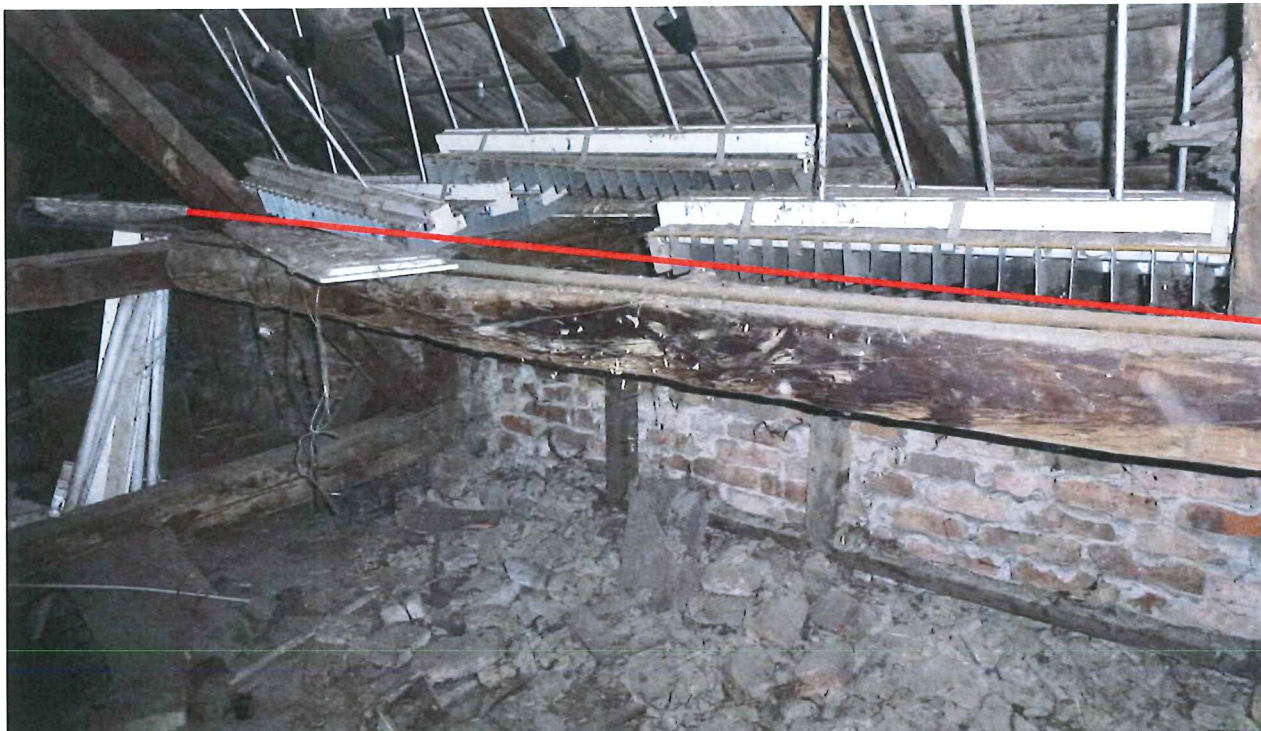
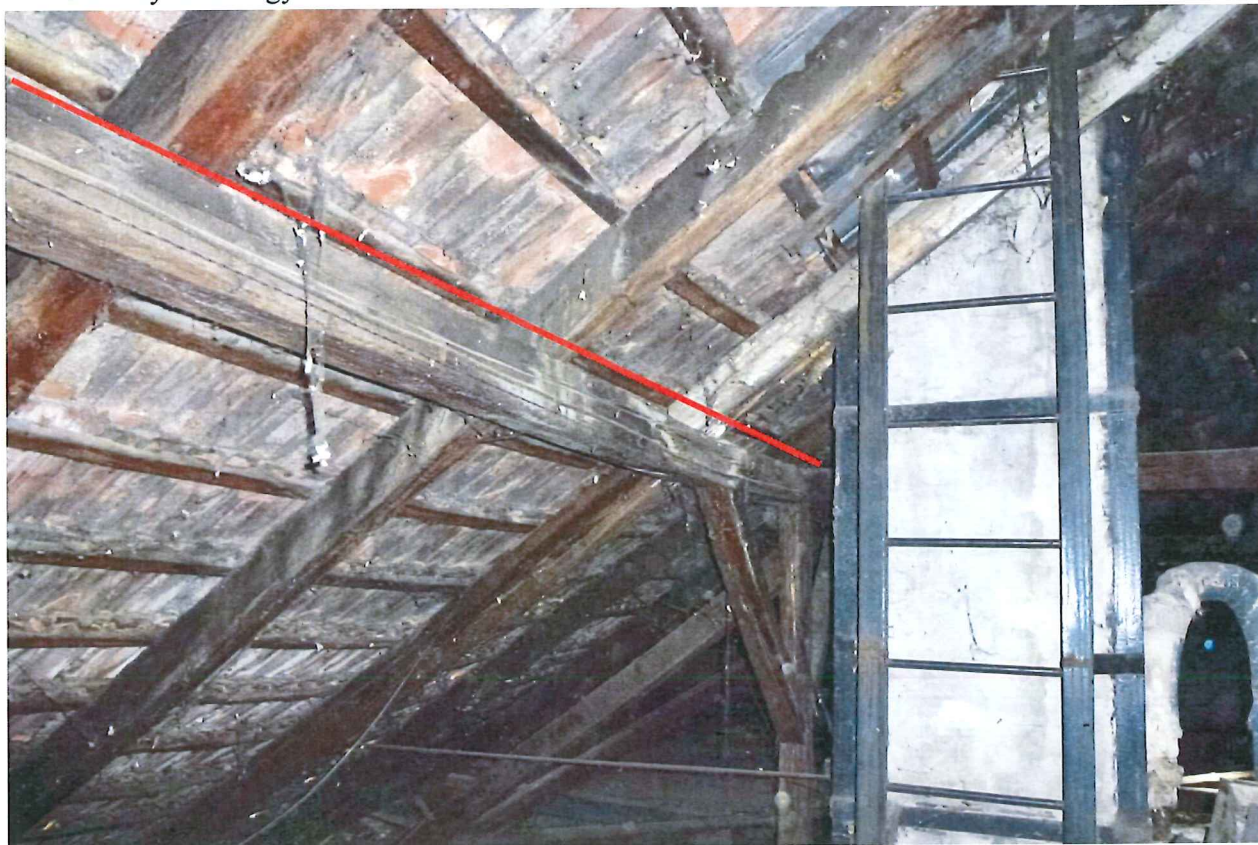
A padlástérben több helyen lomok, építési törmelék lett felhalmozva. A tetőszerkezet faanyaga erőteljesen károsodott. A lécezés és szarufák majdnem teljes felületen szabványosnál nagyobb alakváltozással rendelkeznek. Gerendavéges ereszkialakítás készült az utcai süllyesztett részen. A főállások közötti összekötő szelemen is erőteljesen károsodott. Rajta erőteljes elszíneződés és szabványosnál nagyobb alakváltozás látható.

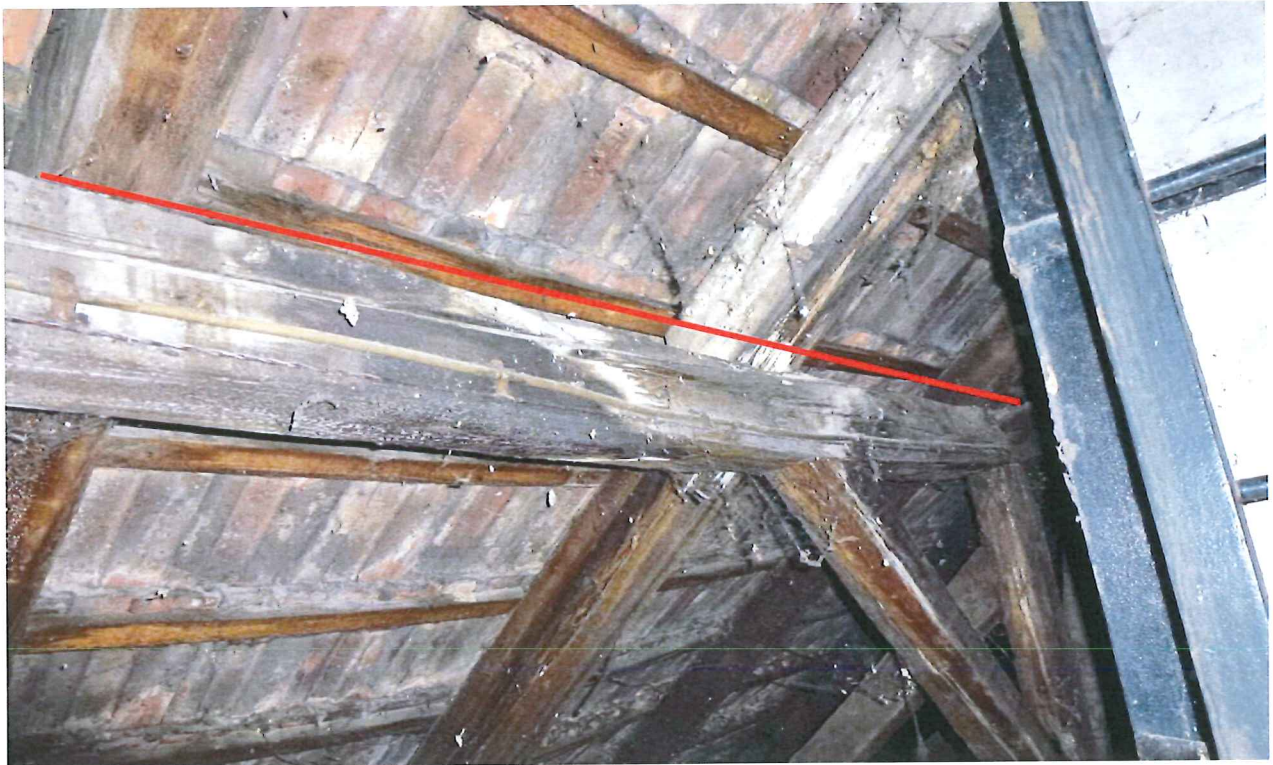
Udvari derékszelemen a nagy kémény közelében. A tetőszerkezet faanyagain sok helyen beázásokra utaló erőteljes elszíneződés és károsodásra utaló elváltozások láthatók.

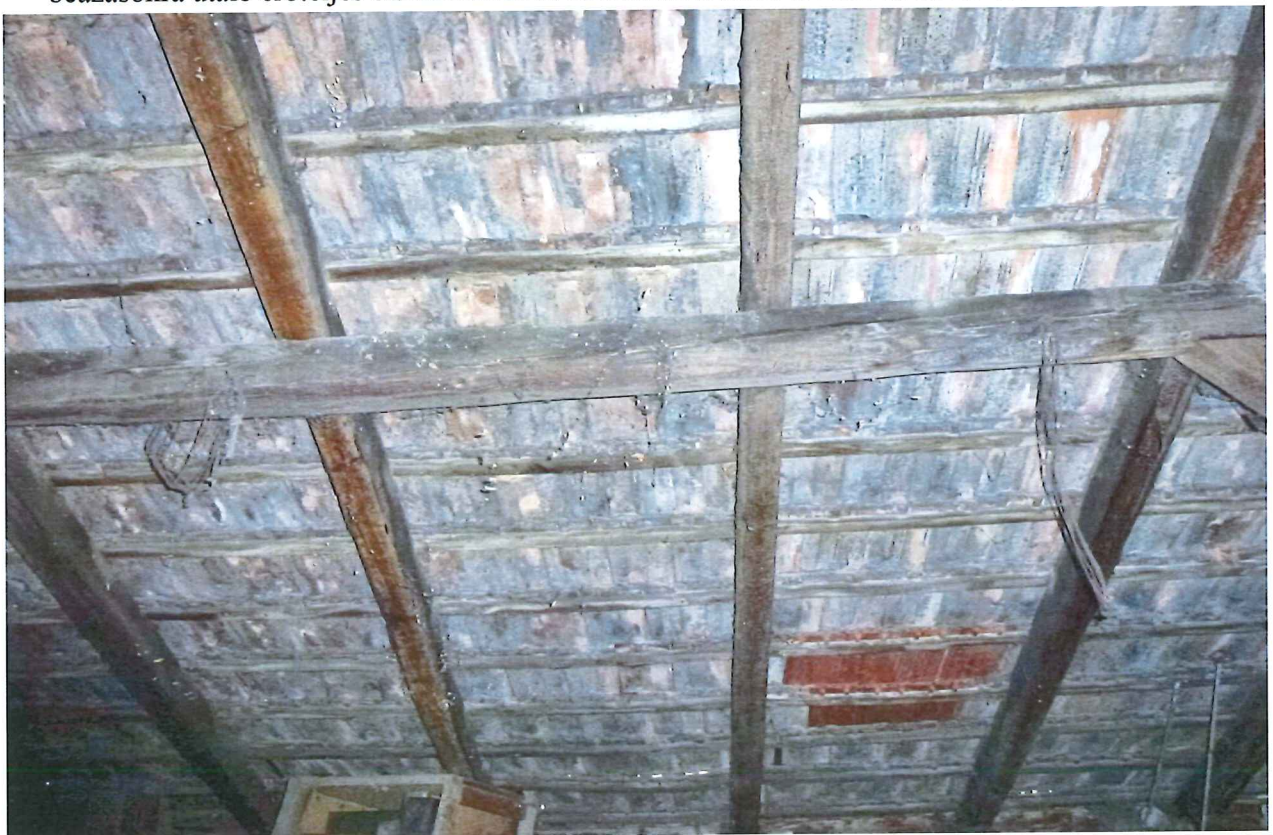
A szelemen, a szarufák és lécezés szabványosnál nagyobb alakváltozással bírnak. A szelemen a kikönyöklések ellenére alulméretezett. A cserepek jelentős részének belső felülete hámlik, anyagában károsodott.

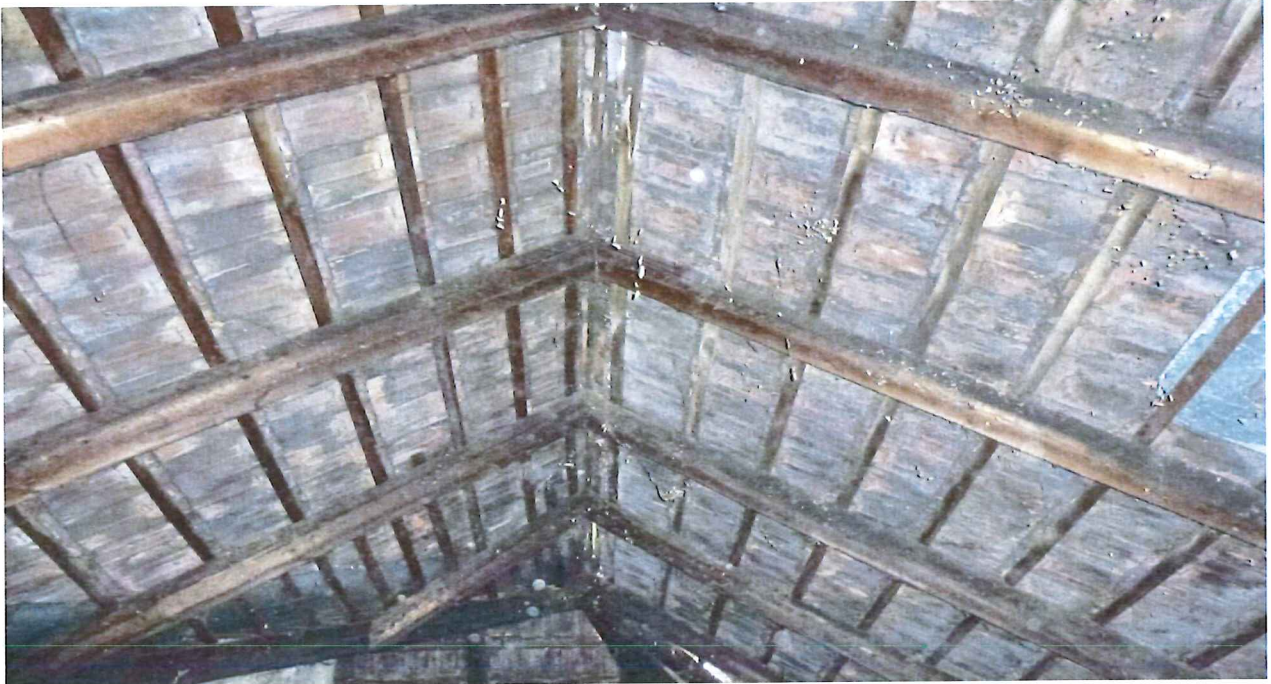
A tető gerincnél nem került taréjszelemen elhelyezésre. A külső oldalról jól látható módon a gerinc eltérő módon süllyedt meg (lásd fentebb).

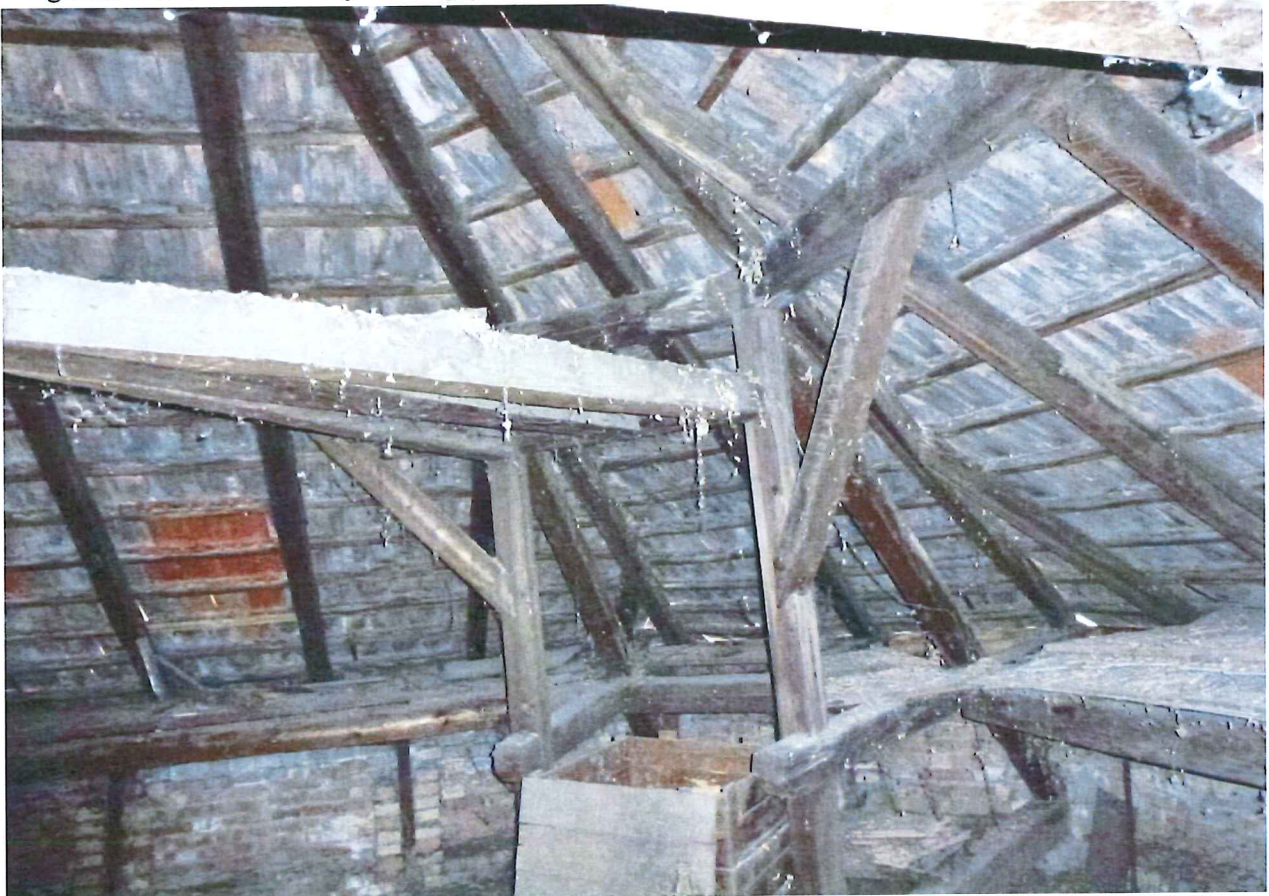
Utcai sarok rész. Szemrevételezés alapján a sűrűbb megtámasztás miatt az utcai sarok rész relatíve jobb állapotú. A faanyagokon beázásra utaló elszíneződések itt is vannak csak a kisebb fesztávok miatt nagyobb alakváltozások nem alakultak ki.

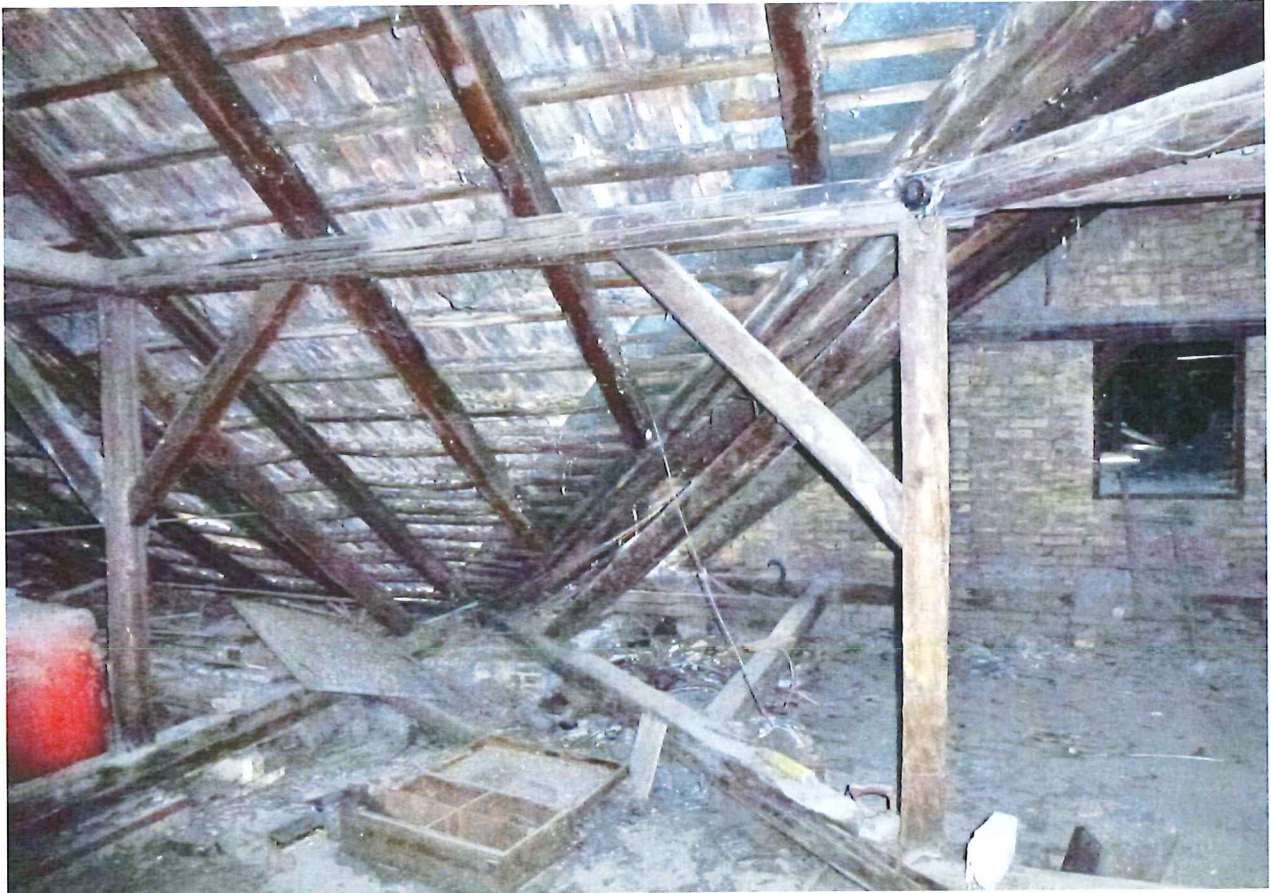
Udvari sarok rész. A faanyagokon beázásra utaló elszíneződések itt is vannak csak a kisebb fesztávok miatt nagyobb alakváltozások nem alakultak ki.

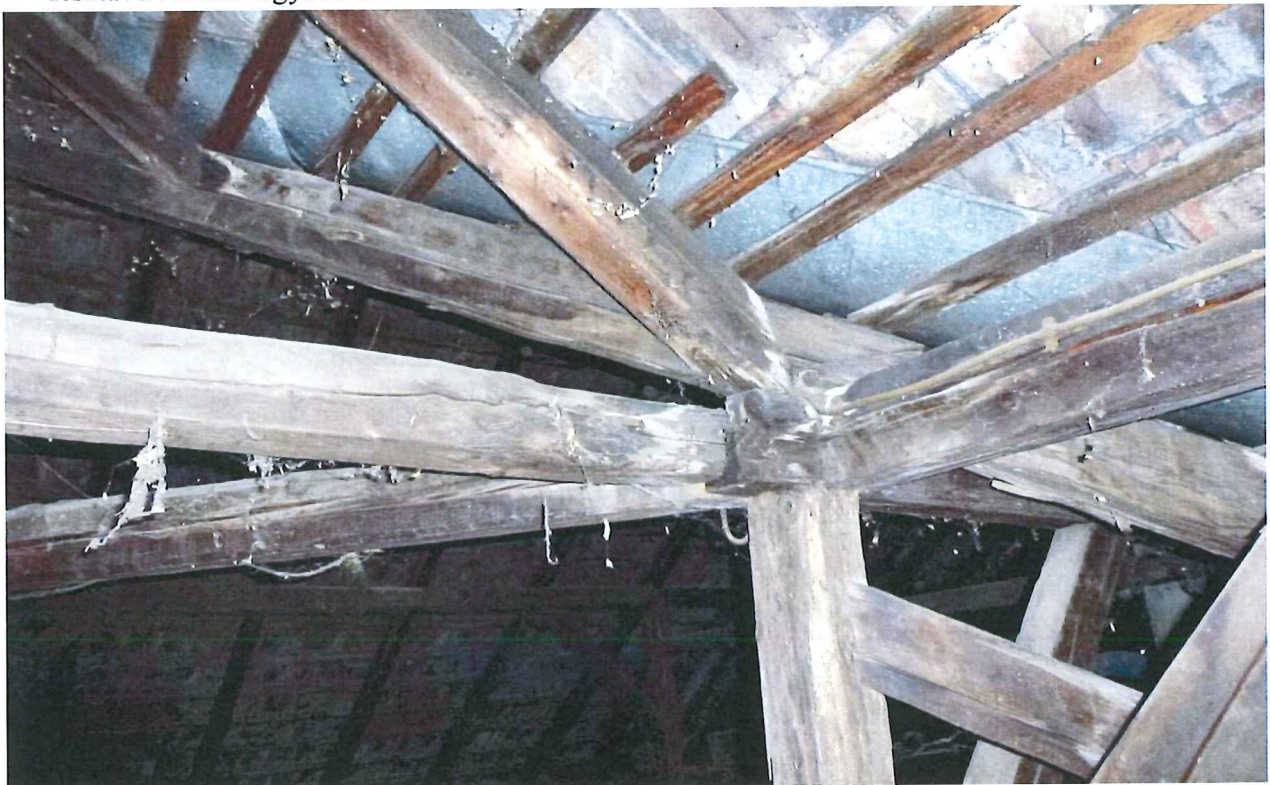
Udvari sarok rész a vápa bádogozással és faanyagokon lévő elszíneződésekkel.

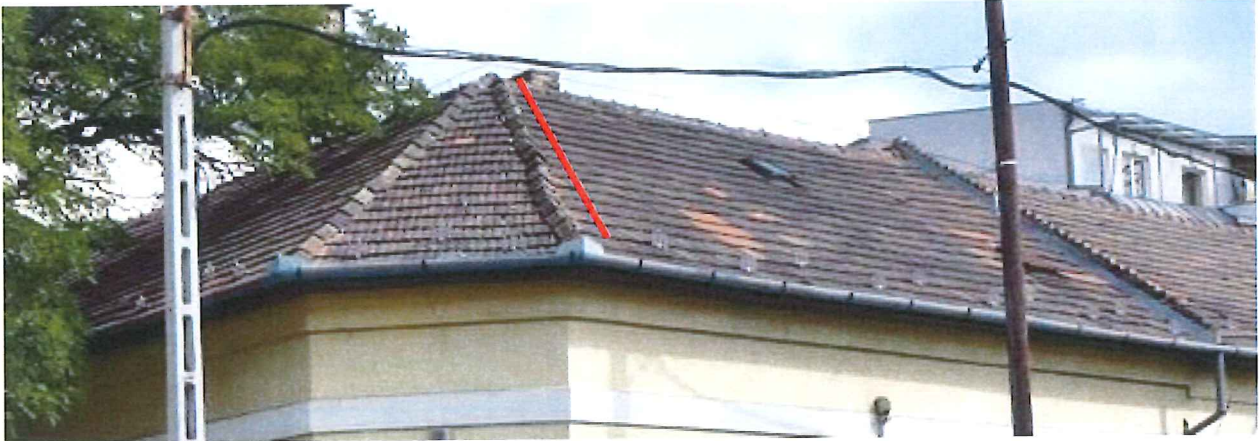
Utcai sarokrész. A lefutó gerincek vonala az egyenestől elég jelentősen eltér.

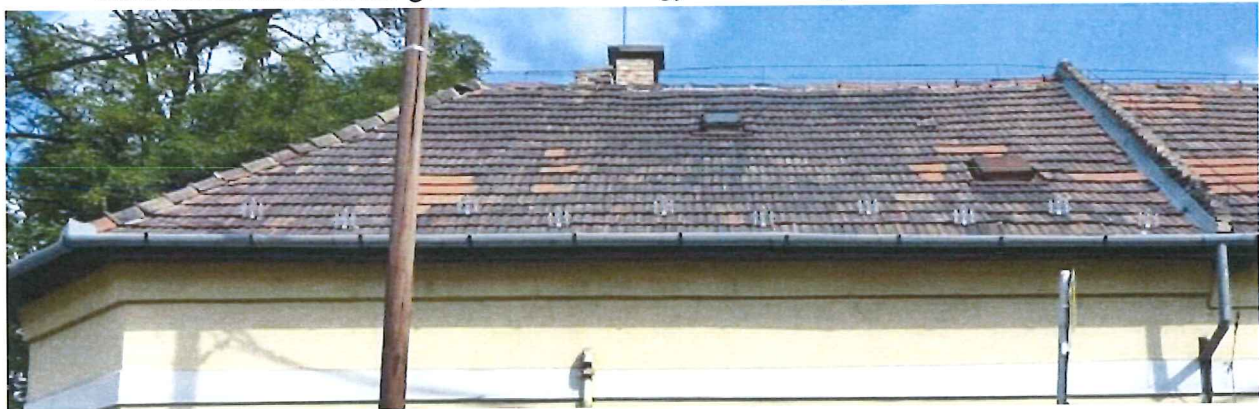
A cserepezés sok helyen kisebb foltokban cserélve, átrakva volt. A lécezés és szarufák lehajlásai miatt a cserepezés nem tud egyenletesen elhelyezkedni és folyamatosan felfeküdni. Ez a beázás esélyét fokozza.

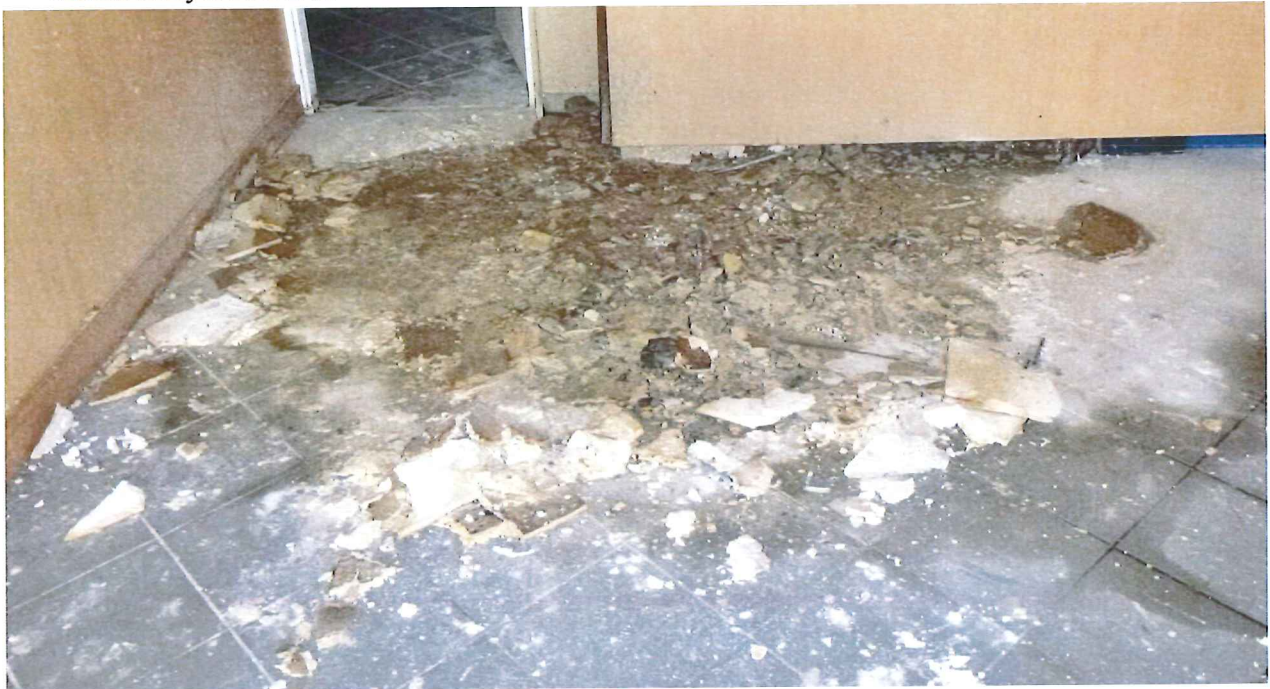
A belső térben több helyen (a beázásoknál) a fafödém károsodott. Az alsó részen a stukatúr átázott, és leszakadt. Sok helyen ezt az álmennyezet eltakarja.

A szemrevételezéses vizsgálaton látottak és a stukatúr leszakadások veszélye miatt a **fafödém állapota veszélyesnek minősítendő.**

A beázások kiváltó okait meg kell szüntetni. Ezt követően a fafödém felső deszkázatának megbontásával lehet a faanyag állapotát meghatározni faanyagvédelmi szakértő bevonásával.

A nagyon károsodott elemeket cserélni, vagy teljes mértékben kiváltani kell. A kiváltás történhet egy új gerenda elhelyezésével és meglévő megmaradó szerkezethez kapcsolásával.

A kismértékben károsodott elemeket megerősítéssel lehet ellátni. Ez lehet melléhelyezett és csavarozással kapcsolt pallókkal.

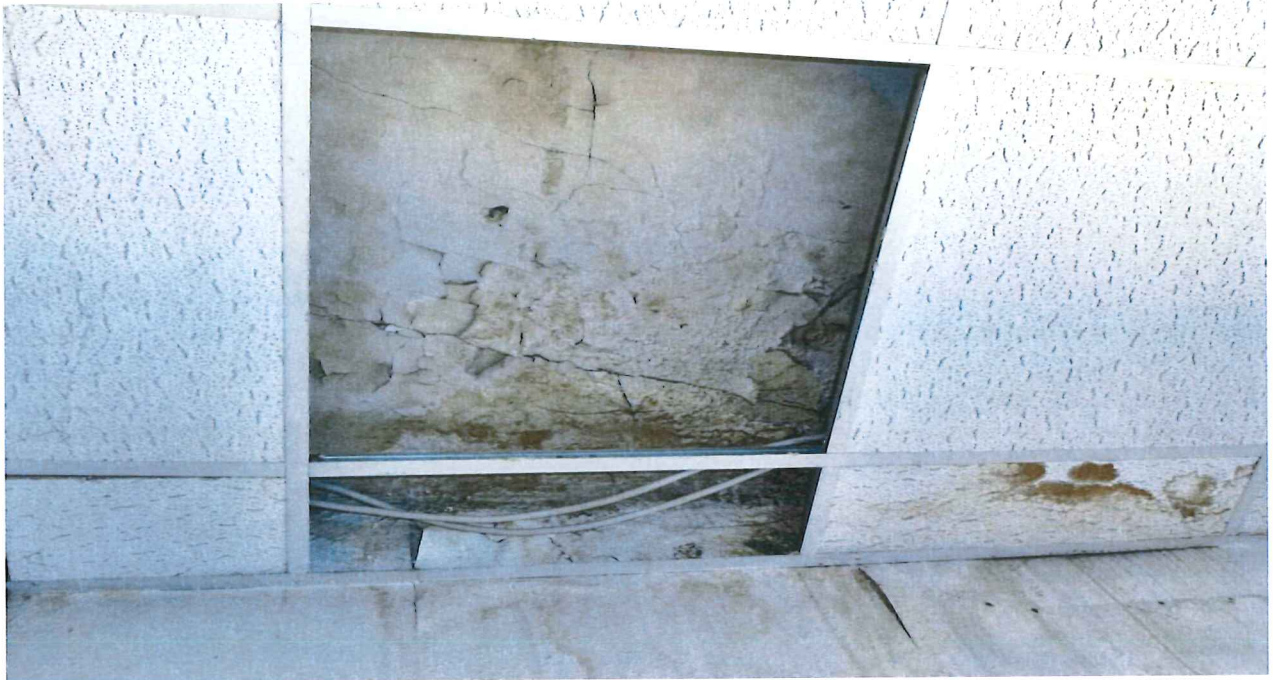
Károsodott födémrész. A beázás miatt a stukatúr, az álmennyezet és az oldalfal is átmedvesedett.

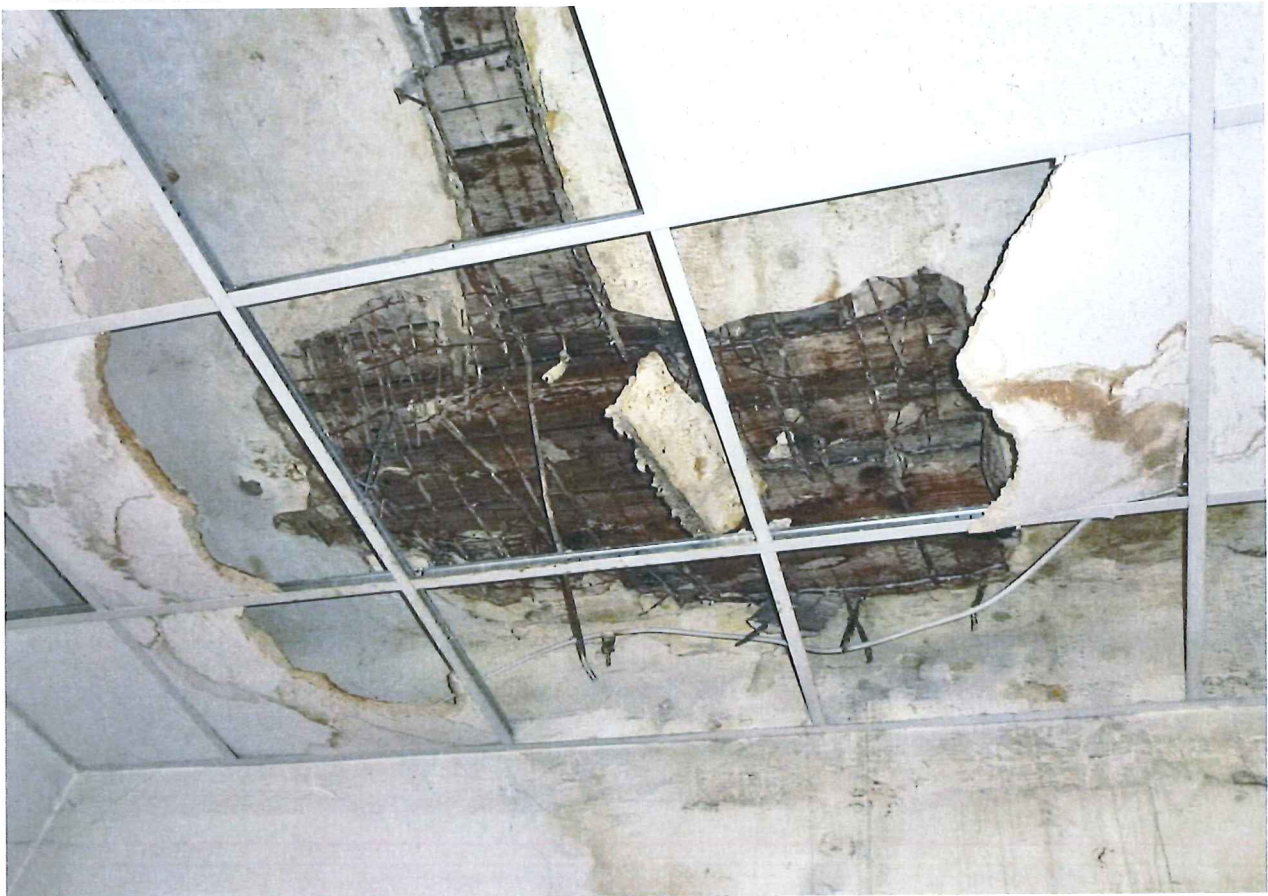
A belső térben több helyen (a beázásoknál) a fafödém károsodott. Az alsó részen a stukatúr átázott, és leszakadt. Sok helyen ezt az álmennyezet eltakarja, de van olyan rész ahol az álmennyezetet átszakítva esett le. A födémdeszkázat erőteljes elszíneződést, károsodást mutat.

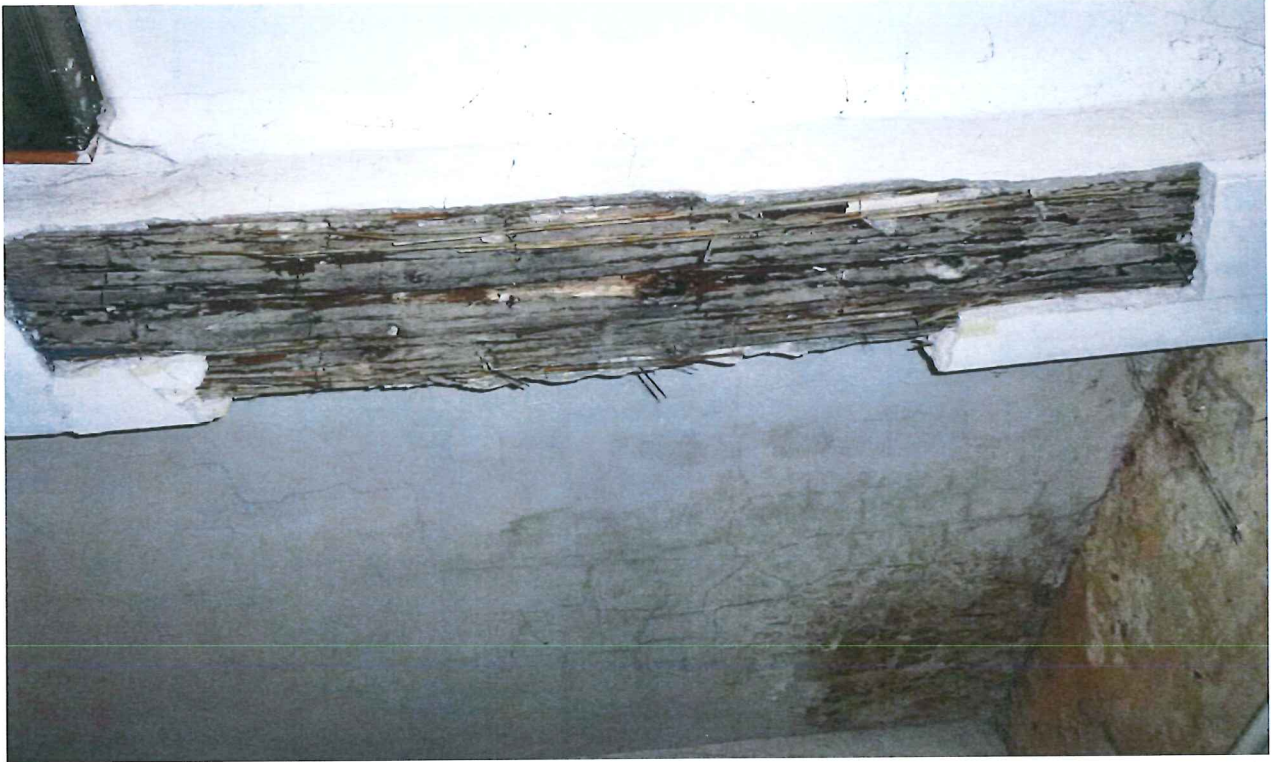
Károsodott födémrész (gerenda). A beázás miatt a stukatúr, az álmennyezet és az oldalfal is átnedvesedett.

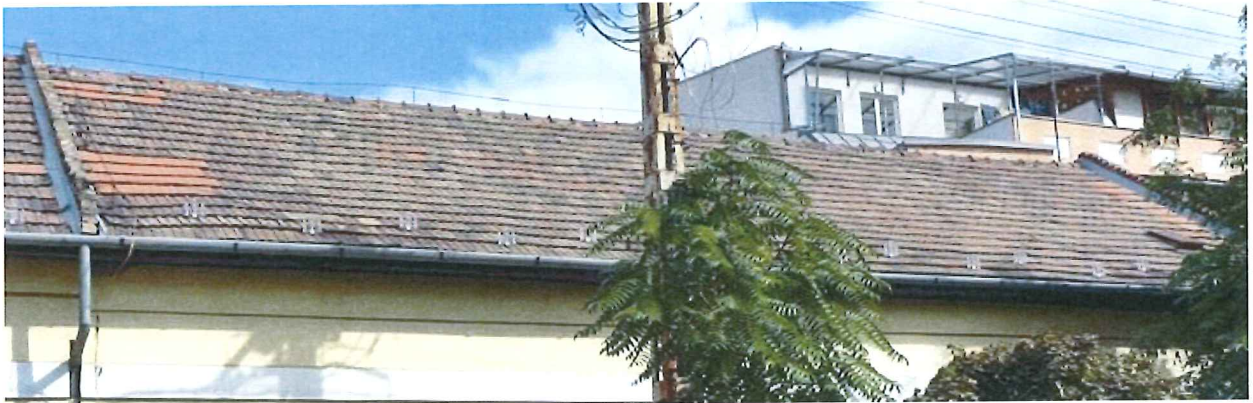
Utcai oldal. A cserepezés sok helyen kisebb foltokban cserélve, átrakva volt. A lécezés és szarufák lehajlásai miatt a cserepezés nem tud egyenletesen elhelyezkedni és folyamatosan felfeküdni. Ez a beázás esélyét fokozza.

A tetőszerkezet ezen része szemrevételezés alapján kisebb mértékben károsodott. A lécezés jelentős része és szarufák némelyike szabványostól nagyobb alakváltozással bír. Ezen lehajlások a tetőn kívülről is látszanak. Ennek következtében a cserepek nem tudnak megfelelően zárva egymásra feküdni ami a beázás esélyét fokozza. A tetőn lévő kéményekhez, kibúvókhoz és tűzfalhoz kapcsolódó bádогоzás is deformálódott, a cserepekkel való kapcsolata több helyen nem megfelelő. Itt is beázások alakulhatnak ki. Több helyen cserepek hiányoznak ahol akadálytalanul jut be a nedvesség.

A lécezés és héjazat cseréjét javasoljuk. Ehhez kapcsolódva a bádgozások is javítandók, cserélendők.
