a Budapest, XV. ker. Népfelkelő u. 96. szám alatti önkormányzati ingatlan
állagmegóvásának előkészítéséről

STATIKAI SZAKÉRTŐI VÉLEMÉNY

Budapest XV. Népfelkelő u. 96. (Szerencs u. 68.) alatti épületegyüttes
 tetőszerkezetének károsodásairól.

Tahí, 2015. október 14.

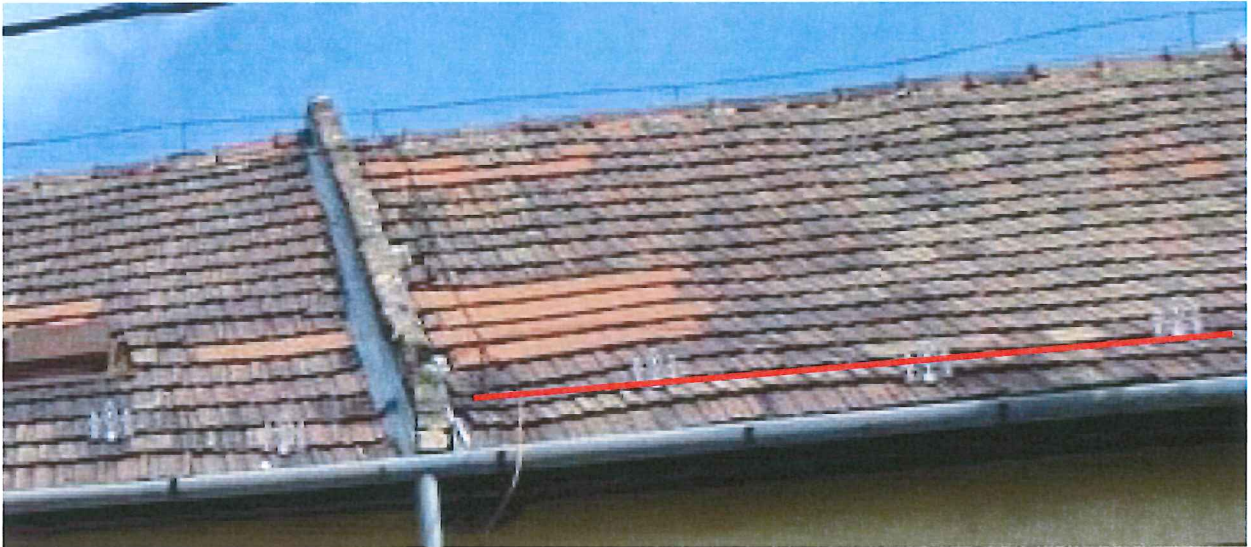
A cserepezés sok helyen kisebb foltokban cserélve, átrakva volt. A lécezés és szarufák lehajlásai miatt a cserepezés nem tud egyenletesen elhelyezkedni és folyamatosan felfeküdni. Az épületrészek közötti tűzfal (macskalépcső) felső része károsodott, a tűzfalhoz kapcsolódó bádogozás és azokat lezáró cserepezés elmozdult, hiányos. Az eresz feletti cserépsorok erőteljesen elmozdultak.

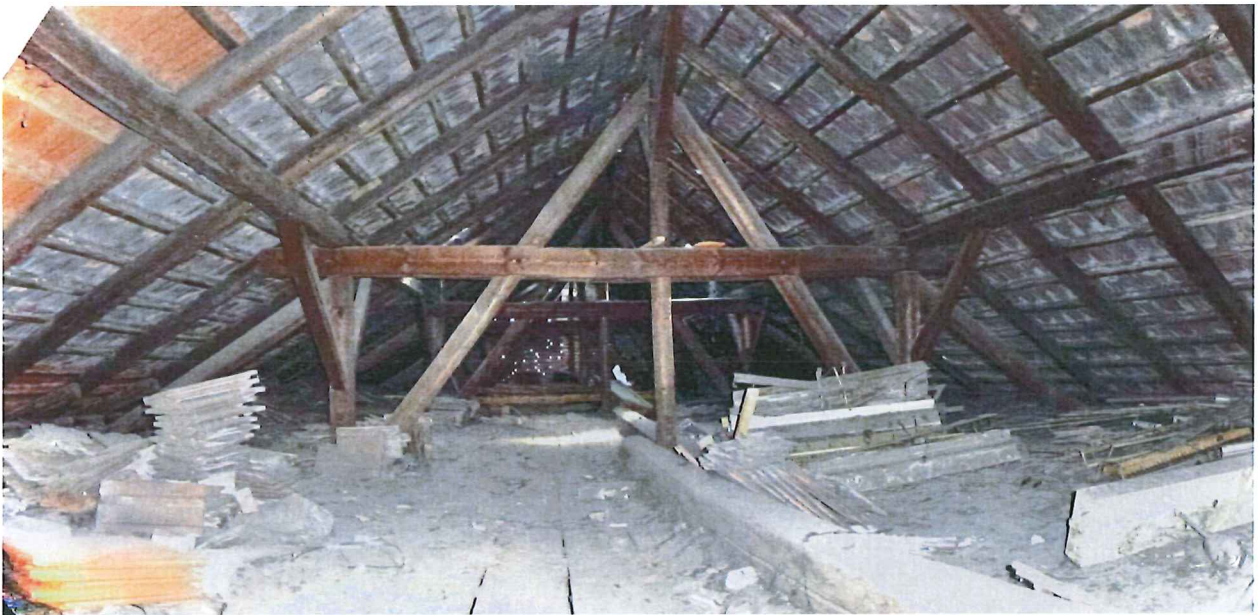
A padlástérben több helyen lomok, építési törmelék (régie és új cserepek) lett felhalmozva. A tetőszerkezet faanyaga részlegesen károsodott. A lécezés majdnem teljes felületen szabványosnál nagyobb alakváltozással rendelkeznek. A főállások közötti összekötő szelemen is erőteljesen károsodott. Rajta erőteljes elszíneződés és szabványosnál nagyobb alakváltozás látható.

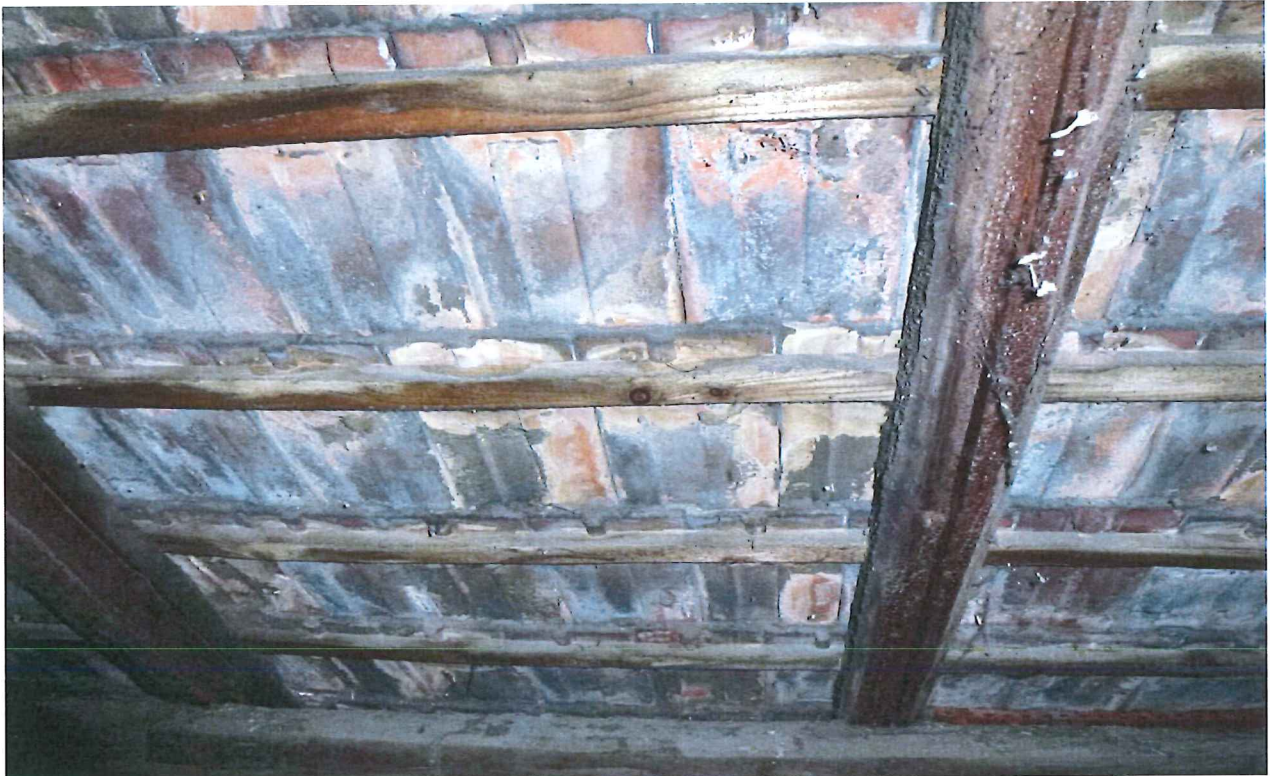
A lécezés szabványosnál nagyobb alakváltozással bírnak, a szarufákon beázásra utaló elszíneződés és részleges károsodásra utaló nyomok láthatók. A cserepek jelentős részének belső felülete hámlik, anyagában károsodott.

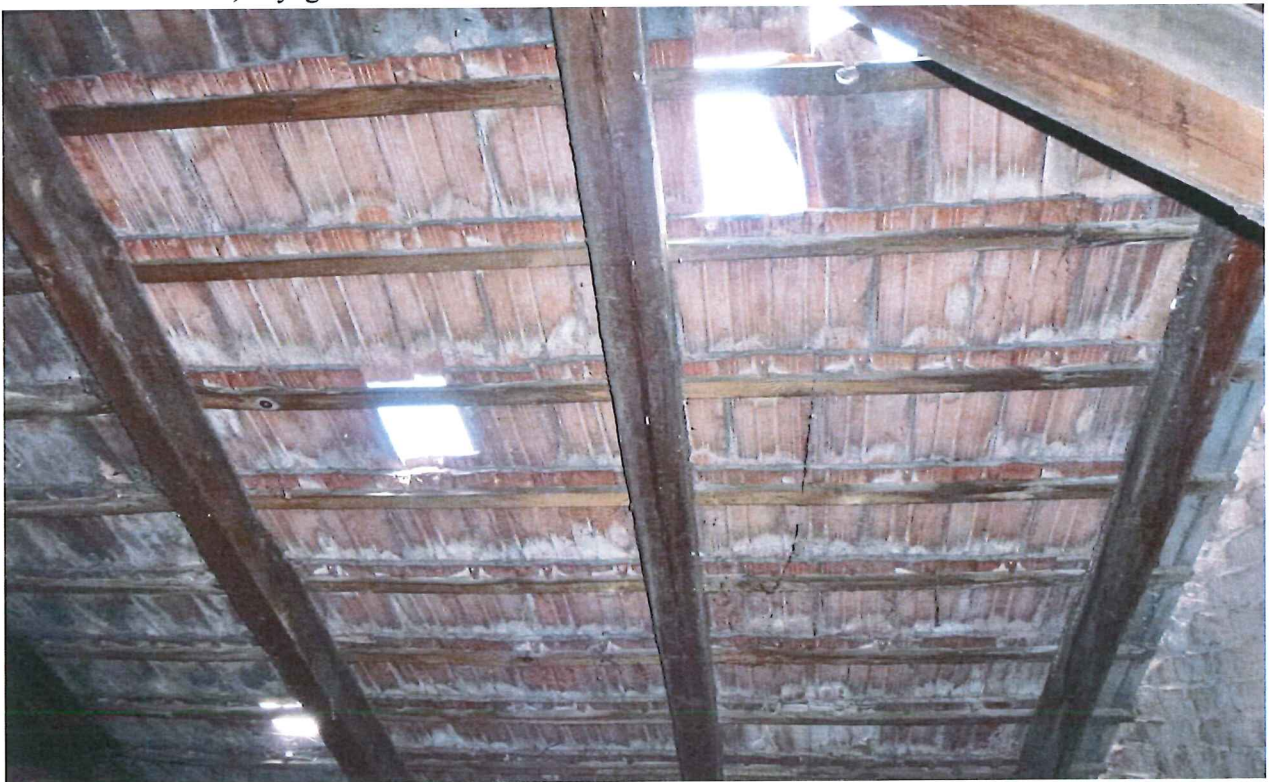
A tetőfelületen sok elmozdult, hiányzó cserép látható. A tűzfalnál lévő bádogozás mellett is hézag található ahol a csapadékvíz bejuthat.

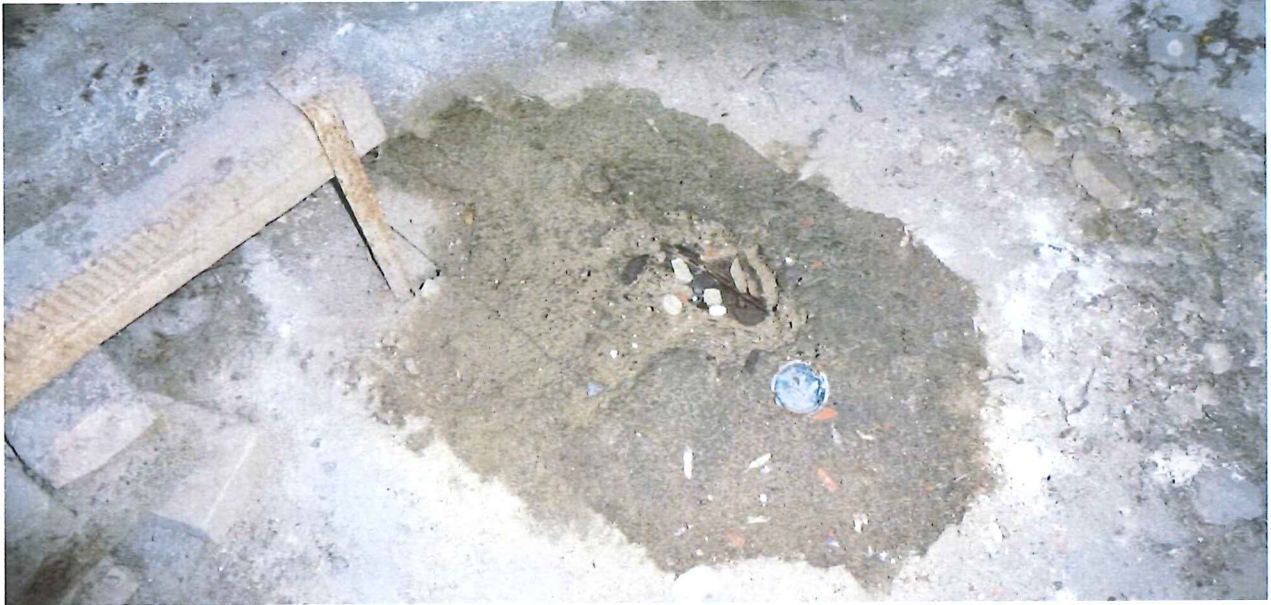
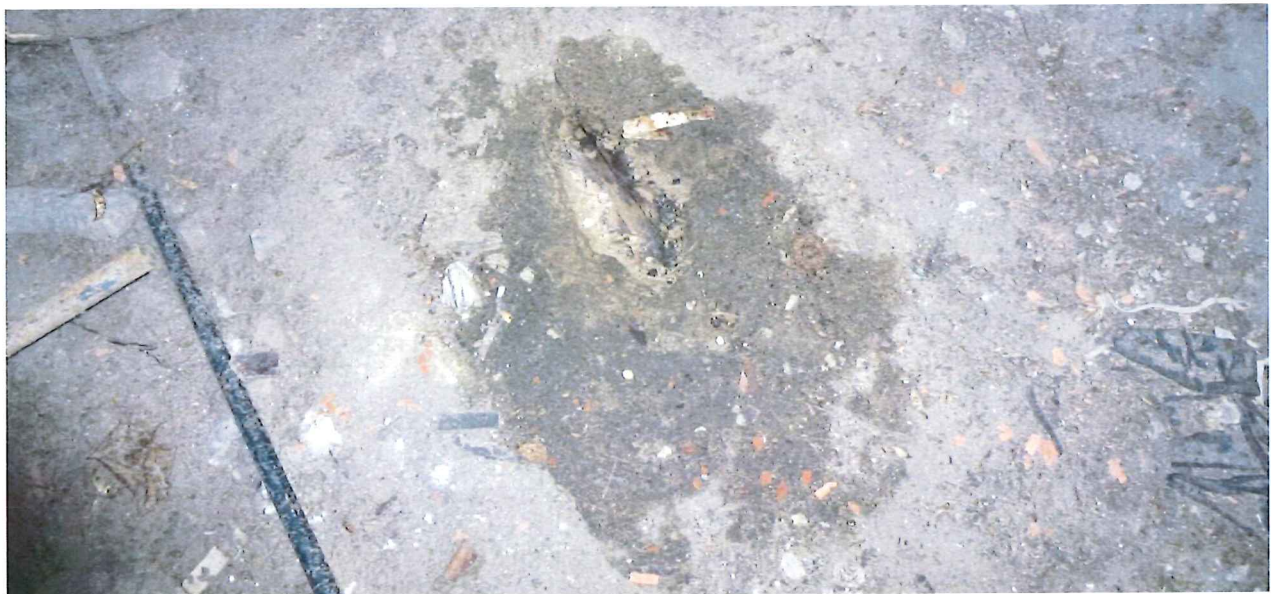
Több helyen friss beázásra utaló nyomok vannak, amik régóta zajló beázásokra utalnak. Ezen beázás a fafödémeket régóta áztatja.

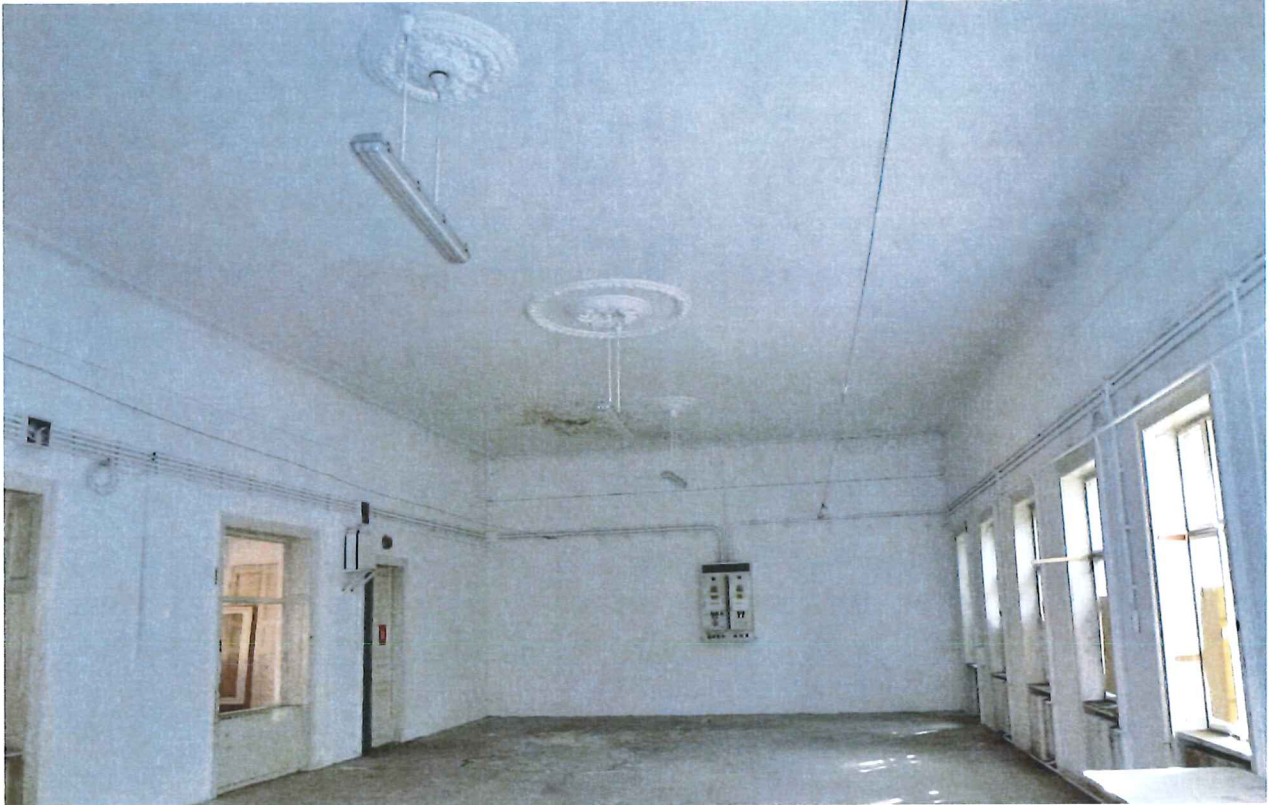
Károsodott födémrész. A beázás miatt a stukatúr, az álmennyezet és az oldalfal is átnedvesedett.

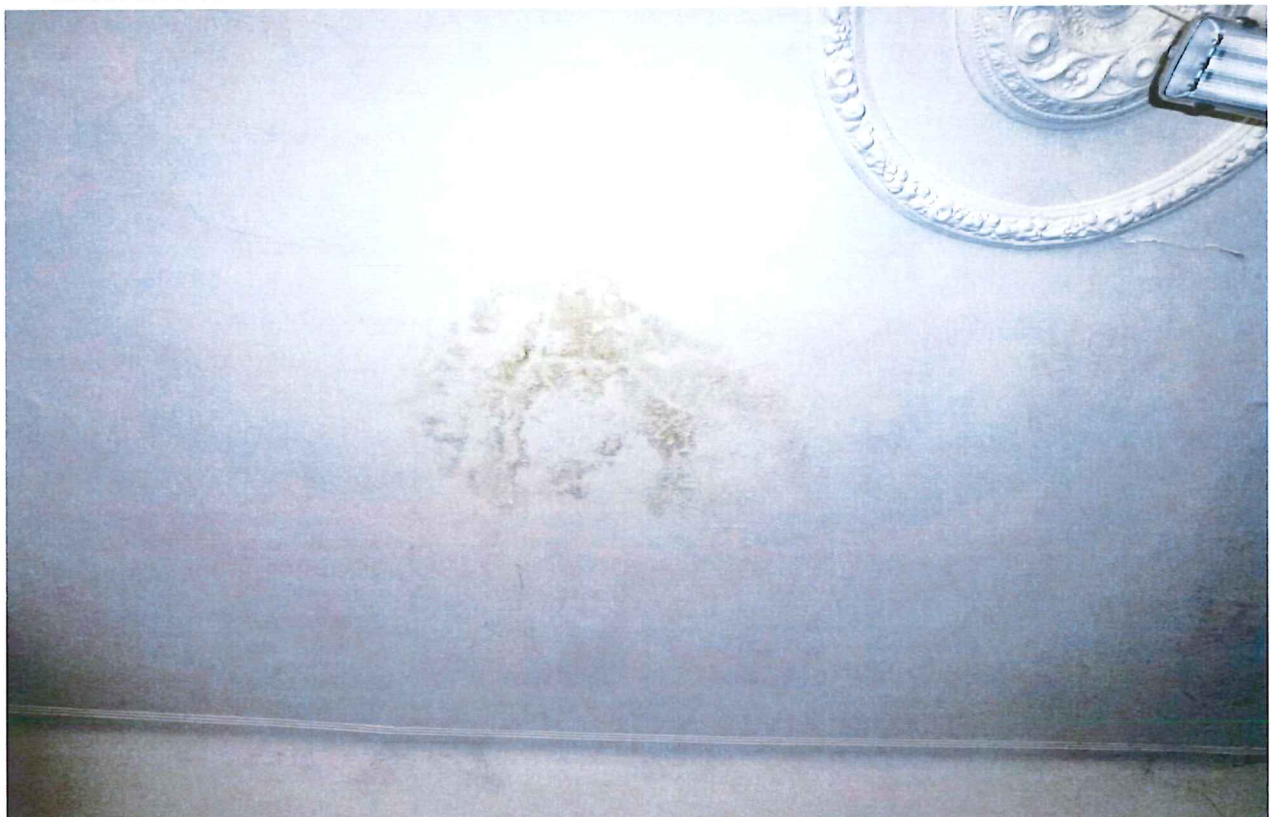
A beázás miatt a stukatúr, az álmennyezet átázott, elszíneződött.

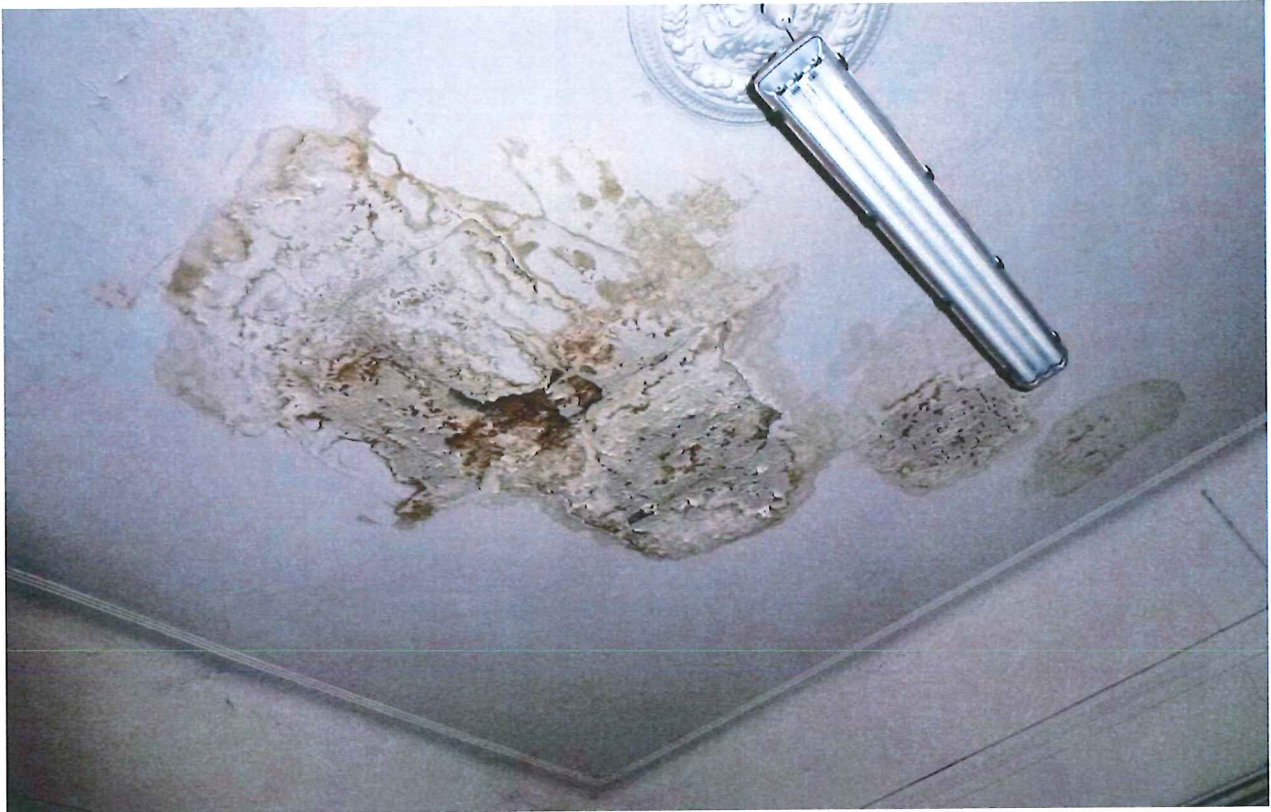
Jelentős mértékű átázás.

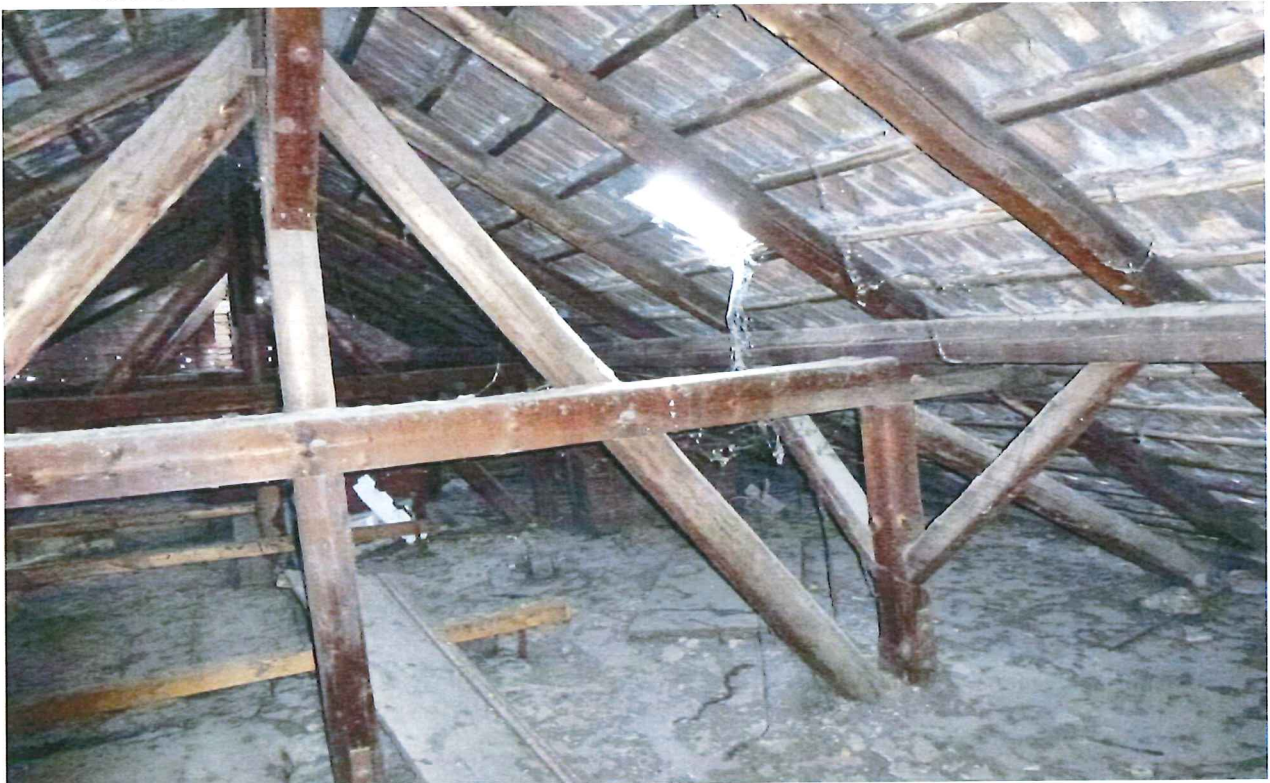
A szarufákon beázásra utaló elszíneződések láthatók. A tetőszerkezet többi elemén szabványosnál nagyobb alakváltozás nem látható, szemrevételezés alapján csak lokális beázási károsodások vannak rajta.

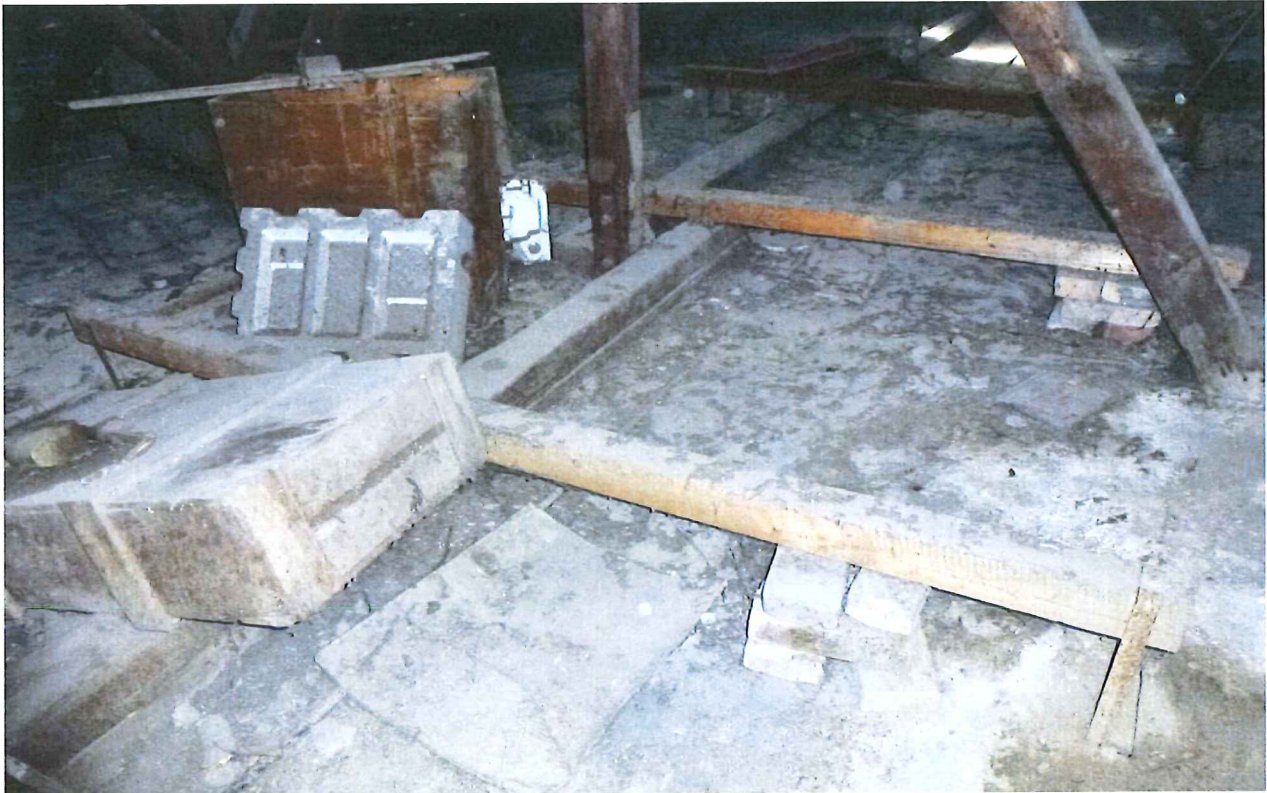
A tetőszerkezet egyik felében a fafödém utólagos felkötéses megerősítéssel lett ellátva.

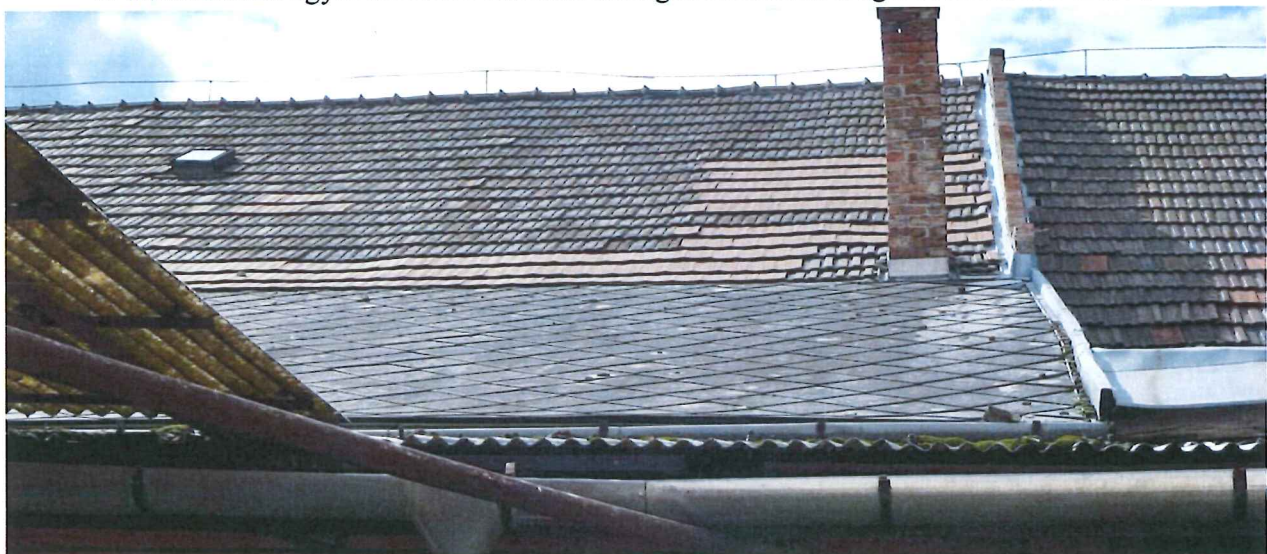
Udvari oldal. A kémények, bevilágító ablakok és tetőkibúvó környezetében a bádgozás, károsodott, a cserepek elmozdultak. A tető teljes felületén a lécezés és szarufák alakváltozása miatt hullámosság tapasztalható. A cserepezés részlegesen cserélt.

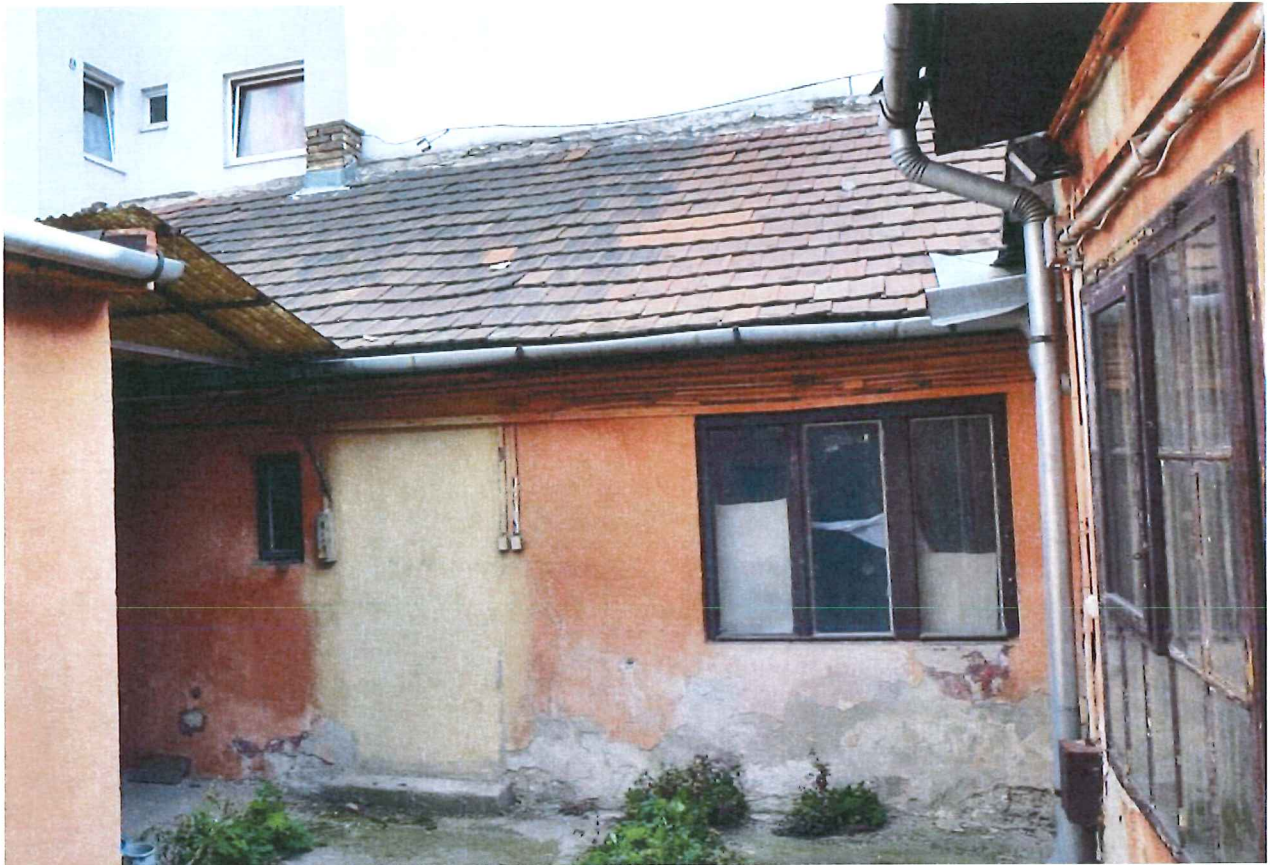
Az udvari beforduló szárny, félnyereg tetős kialakítású. A cserepezés, lécezés állapota hasonlóan rossz mint az utcai szárnyaknál látható. A cserepezés részlegesen cserélt, átrakott.

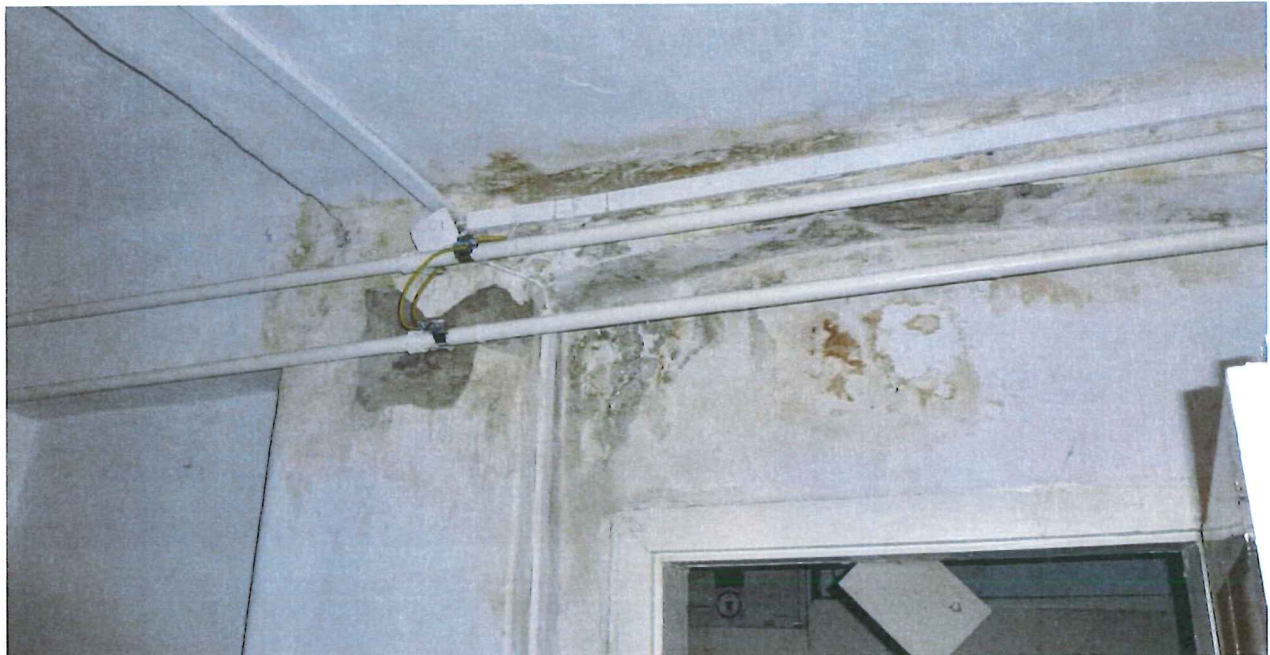
Károsodott födém- és falrész. A beázás miatt a födém és az oldalfal is átnedvesedett, a vakolat levált.

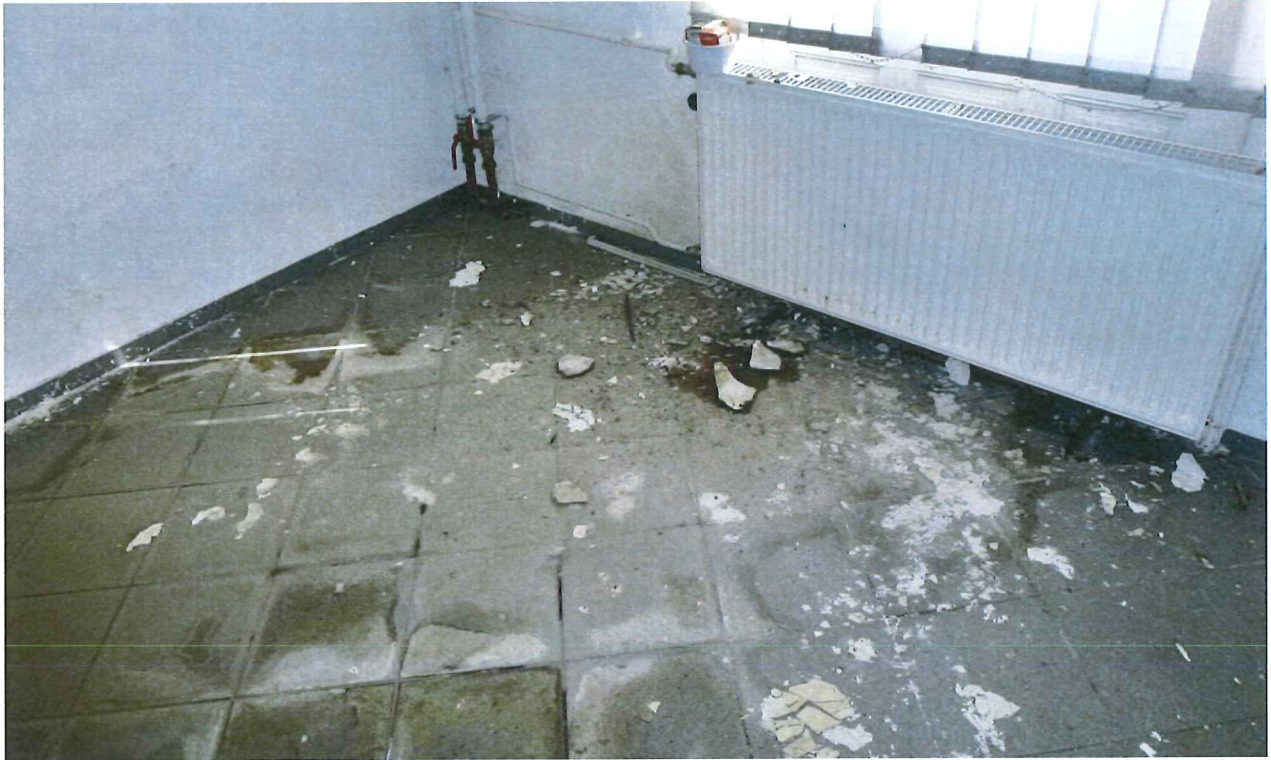
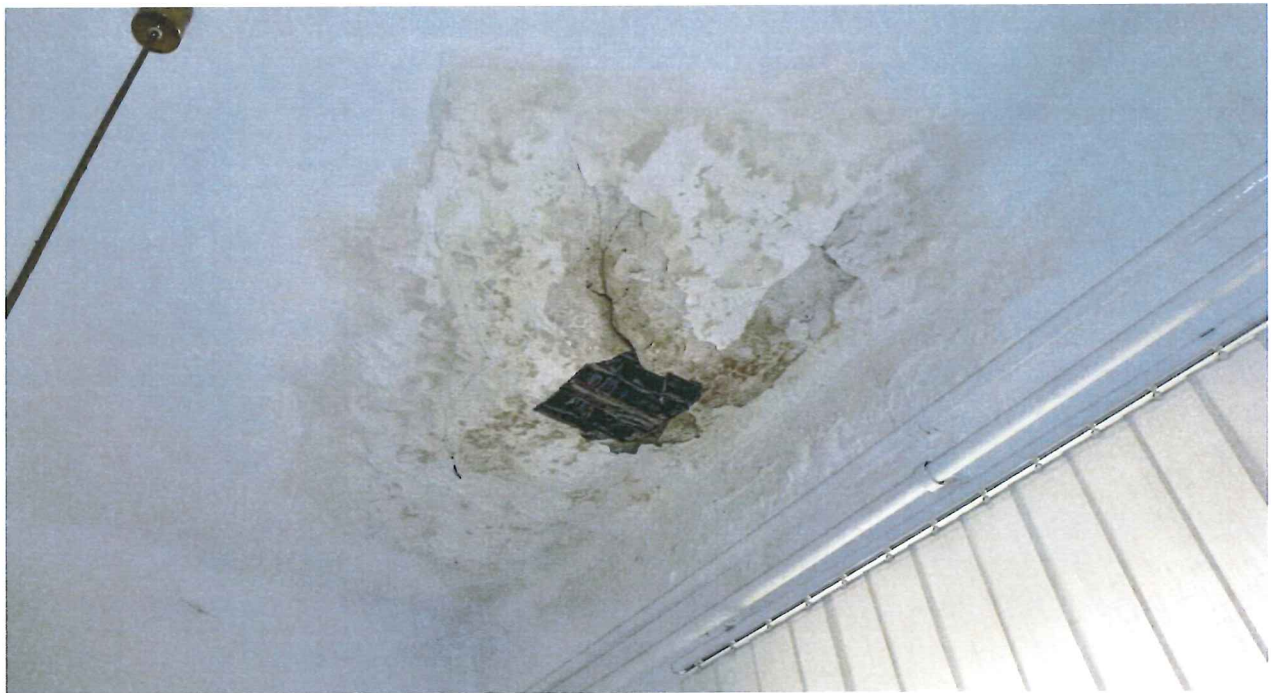
A belső térben több helyen (a beázásoknál) a fafödém károsodott. Az alsó részen a stukatúr átázott, és leszakadt. A födémdeszkázat erőteljes elszíneződést, károsodást mutat.

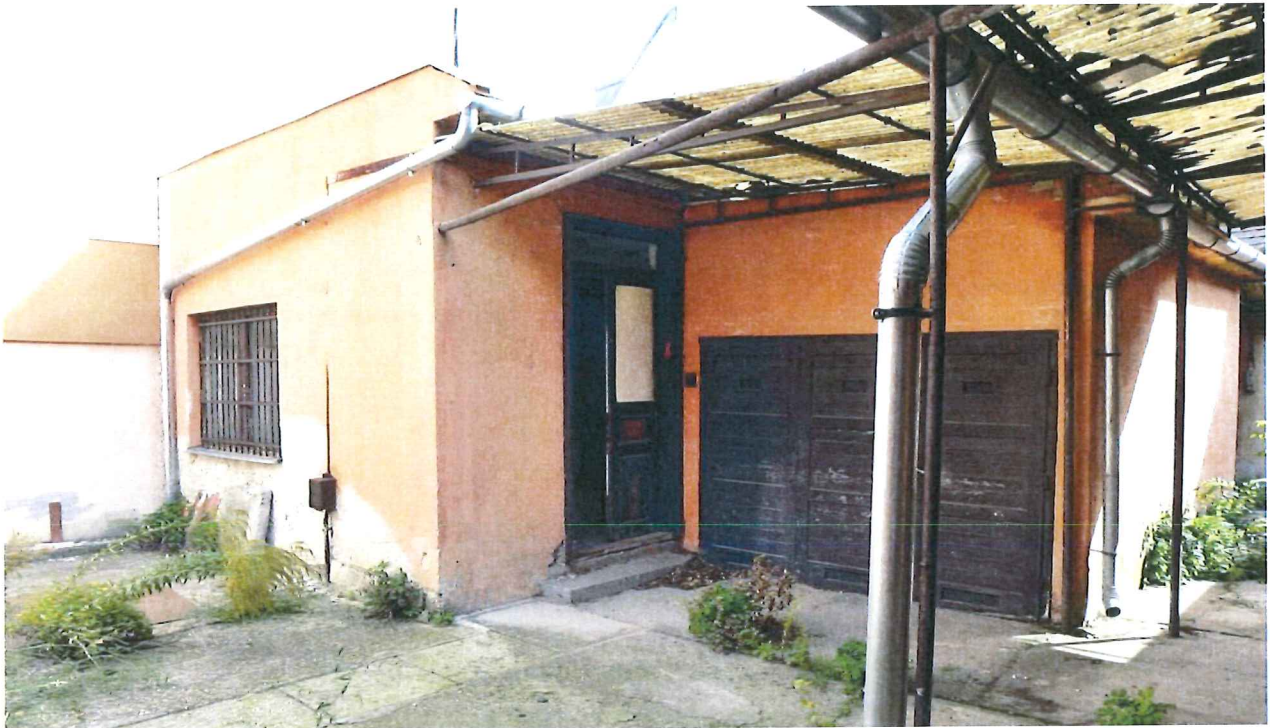
Az udvari önálló épületrész, földszintes lapos tetős kialakítású. Az épület körül szinte a teljes udvar felület rossz állapotú lebetonozással ellátott. Az utcai épületrészek és ezen épületrész közötti keskeny területeken utólagos acél lábakon álló hullámlemez fedés készült.

Az udvari falakon is nagymagasságú felázások nyomai láthatók (elszíneződés, vakolat leválás).

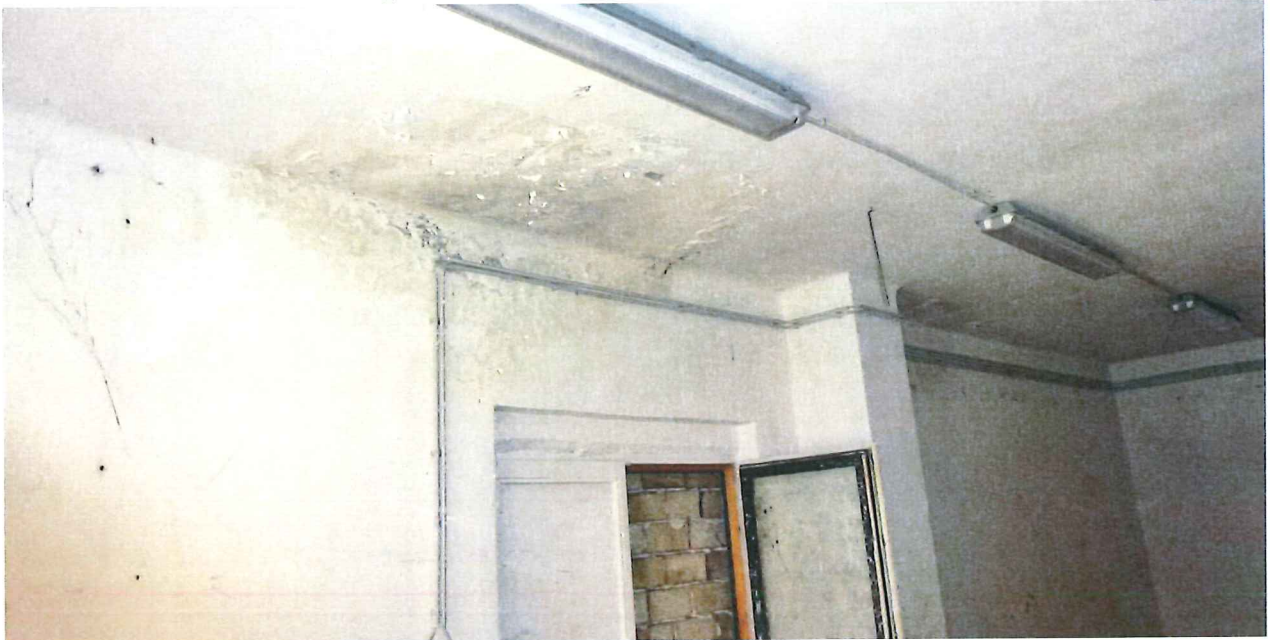
Az épületen belül több helyen a lapostető szigetelésének károsodásaira utaló beázások nyomai láthatók. A beázások régóta nedvesen tartják a fűdém szerkezetet. A szellőztetés nélküli állapot, a beázások és a nagy valószínűséggel nem szigetelt falak miatt dohos a levegő.
