BUDAPEST FŐVÁROS  
XV. KERÜLETI ÖNKORMÁNYZATA  
POLGÁRMESTER

***Bp. XV. Örvárat utca 1-5. számú, 82285 helyrajzi számú ingatlan (volt Észak-pesti Kórház)  
I. ütemben bontandó épületei, építményei bontási engedélykiratának jóváhagyásáról***

## VOLT ÉSZAK-PESTI KÓRHÁZ – BONTÁSRA JAVASOLT ÉPÜLETEK

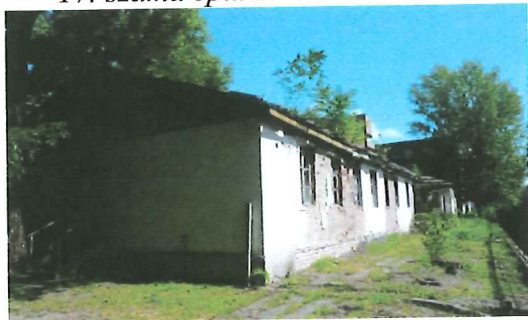
#### 17. számú épület

Az 1960-as évek tájékán épült, eredetileg kiszolgáló funkciójú, földszintes épületet a belső terek vizsgálata alapján utoljára iroda funkcióra használhatták. Az épület több éve használaton kívül van.

A külső teherhordó falak régi nagyméretű téglából készültek, néhol fa vázas kialakítású, vegyes szerkezetűek. A talajnedvesség elleni szigetelés hiánya következtében jelentős felázás látható a

falakon cca. derékmagasságig. A válaszfalak favázas szerkezetűek, nádstukatúrára felhordott vakolt felülettel, igen rossz állapotúak, több helyen elbontásra kerültek. Az épület nyeregtetős lefedésű, deszkázott oromzattal, azbeszt hullámpala héjazattal. A héjazat, az ereszdeszkázat állapota avult, a tető több helyen beázik. Ennek nyomán a farost lemez állmennyezet néhány helyen beszakadt. A folyamatos nedves környezet miatt jelentős méretű penészfoltok láthatók a falakon és a mennyezeten. A nyílászárók leromlott állagúak, jellemzően fa ablakok, de több helyen acél ajtó, kapu is található az épületben. Az épület hőszigeteletlen, energetikai szempontból teljesen avultnak tekintendő.

A barakk szerű épület tömegformája, építészeti megformálása nem illeszkedik a műemléki környezetnek minősülő ingatlan műemlék épületállományának struktúrájába, színvonalába, az épületszerkezeteinek minősége, állaga következtében **bontása elengedhetetlen**.

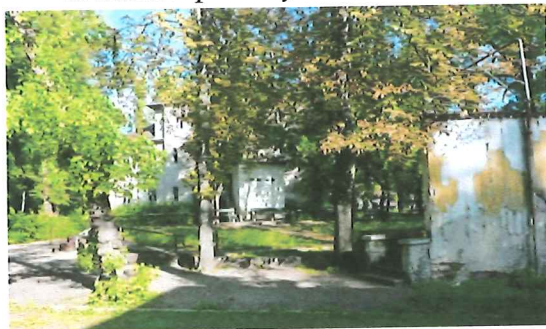
#### 8. számú építmény

Az 1960-as évek tájékán alakították ki a területen a szabadtéri színpad építményét. Több éve használaton kívül van. Mára az időjárás elemei miatt rendkívül lepusztul állapotba került, használatra nem alkalmas – fagykárak, esővíz által okozott kimosások miatt szinte romos a nézőtér két ellenpólusában km. téglából felépített „vetítő-, világosítóház” és a színpad és háttérfalának építménye, a néhai padok

ülőfelületei elkorhadtak, hiányoznak. **Javasolt az elbontása.**

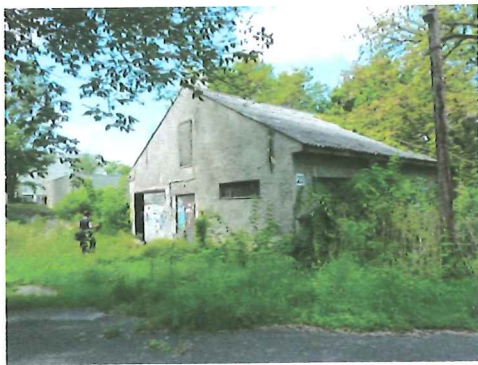
### 23. számú épület

Az épületet a 70-es években építették, műhelyraktárként funkcionált, földszintes, téglafal – néhol téglapillér – tartószerkezetű, fa födémes kialakítású, nyeregtetős lefedésű. A falakon jelentős felázás nyomok láthatók, a folyamatos nedves környezet miatt pedig több helyen megindult a penészesedés. A tetőhéjalás azbeszt hullámlemezéből készült. A tető beázik, ennek következtében a mennyezet több helyen átnedvesedett, beszakadt. Energetikai szempontból rendkívül kedvezőtlen kialakítású. Az épület rendkívül rossz állapotban van, **bontása elengedhetetlen.**

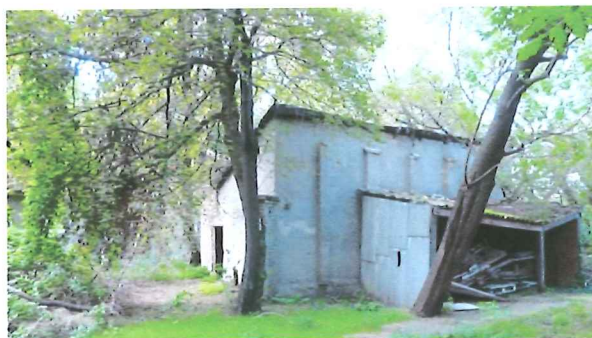
### 24. számú épület

Eredetileg fészernak épült. Falazata téglafal, a tetőgerinc felőli fal téglapillérekkel megerősített, tetőszerkezete félnyeregtetős kialakítású. A tetőhéjalás deszkázatra felrakott bitumenes lemez, ami már teljesen tönkrement, növényzettel, mohával benőtt, a tető jelentős területen beszakadt. Az épület melletti növényzet igen rossz állapotú, több fa elkorhadt, az egyik rádőlt az épületre. Az épületről a helyszíni bejárás megállapítottuk, hogy életveszélyes, állapotának köszönhetően bejutni már nem tudunk a belsejébe. Az életveszélyes állapot tényét szakértői véleménnyel szükséges alátámasztani. **Az épület elbontása, környezetében lévő korhadt, elpusztult növényállomány eltakarítása elengedhetetlen.**

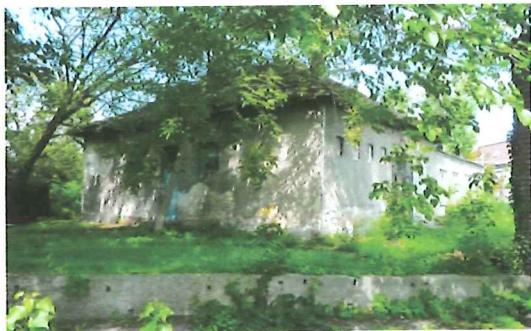
### 32. számú épület

Az eredeti épület az 1940-es években épült, később lapostetős épületrésszel bővítették. Proszektúraként működött, már évek óta nem használják. Téglafalszerkezetű, fa födémmel épült, részben sátoztetős lefedésű, cseréphejazattal, a hozzáépítés lapostetős kialakítású. Az épület tetőszerkezete, mennyezete több helyen beszakadt, beázik. Néhány fa födémgerenda a folyamatos ázás következtében elkorhadt, a faszervezetek és a falak több helyen penészesesek.

Az egyik teherhordó falon a födémtől a padlóig jól látható szerkezeti repedés húzódik. A falak a talajnedvességtől jelentős mértékben feláztak. A helyszíni bejárás során megállapítható volt, hogy az épület tartószerkezetei olyan mértékben károsodtak, amely következtében életveszélyessé vált. Az életveszélyes állapot tényét szakértői véleménnyel szükséges alátámasztani. **Az épület elbontása, környezetében lévő korhadt, elpusztult növényállomány eltakarítása elengedhetetlen.**

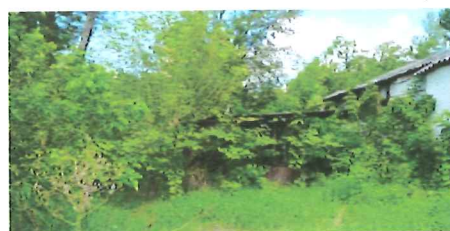
### 26. számú épület

Acél szerkezetes fedett-nyitott tároló. Állapota igen leromlott, az acélszerkezet elkorrodált, a melléképítmény dűledezik, benőtte a gaz, **bontandó, a környezetében lévő növényállomány ritkítása, állapotának vizsgálata szükséges.**

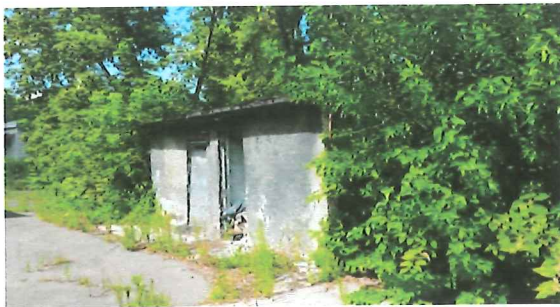
### 27. számú épület

Eredetileg tárolónak épülhetett, km. téglafalazatú, lapostetős, kis belmagasságú melléképület. Jelentős mennyiségű szemét halmozódott föl benne, teteje beázik. Hasznosításra alkalmatlan, avult állapotú, ezért az **elbontása elengedhetetlen, a környezetében lévő növényállomány ritkítása, állapotának vizsgálata szükséges.**

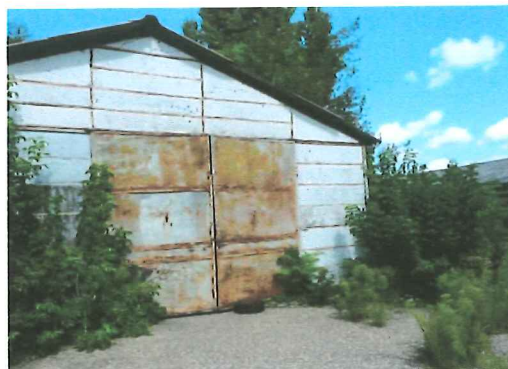
### 34. számú épület

Az egyterű, csarnok jellegű fészer épület acél pillérváz, rácsostartós szerkezetű. Az acél oszlopok között a külső térelhatárolást cementlap panelekkel oldották meg. A tetőhéjalás azbeszt hullámlemezről készült. A tetőfedés avult állapotú, több helyen hiányzik, beázik. A belső térbe való bejutást nagyméretű, kétszárnyú acél kapu biztosítja, ami erősen korrodált. Az épület rendkívül avult állapotú, tömegformája, építészeti minősége nem illeszkedik a műemléki környezetbe, **bontása javasolt. A környezetében a terület elgazosodott, megtisztítandó.**

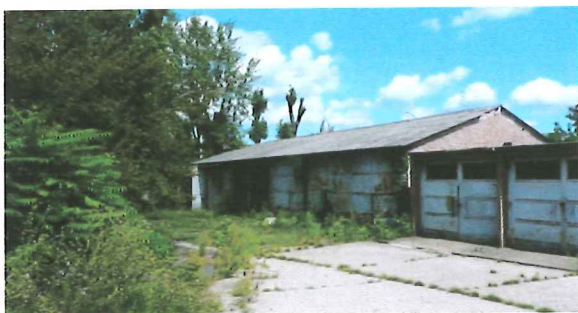
### 25. számú épület

Az épület csarnok jellegű, kocsiszín funkcióra építették. Acél pillérváz, rácsostartós tartószerkezetű, 25 cm vastag km. téglakitöltő falazattal. Nyeregtetős lefedésű, azbeszt hullámlemez tetőhéjalással. A bejárati oldal felől nagy acél kapuk biztosították a járművek beközeledését. Az épület acélszerkezetei erősen korrodálnak, tűzvédelmi szempontból rendkívül előnytelen kialakításúak. A belső tér

beton padlózatú, ami szintén rossz állapotú. Az épület az ingatlan értékes, Pestújhelyi út menti utcafronti területén helyezkedik el. **Az épület állapota, építészeti minősége okán elbontása indokolt.**

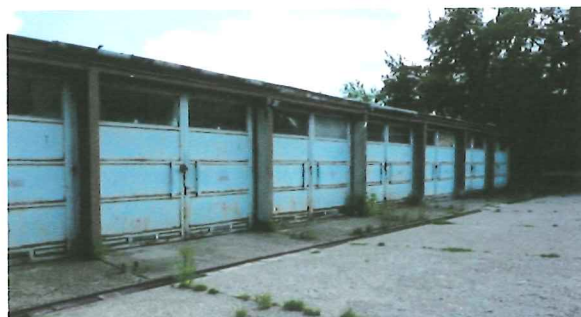
### 29. számú épület

Az épület gépkocsi tárolónak épült. Az épületet jelenleg is használják, a garázs egységek lezárt állapotban voltak a helyszíni szemle idején, bejutni nem tudtunk. Tartószerkezete vasbeton pillérváz téglakitöltő falazattal, lapostetős kialakítású. Az épület az ingatlan értékes, Pestújhelyi út menti utcafronti területén helyezkedik el. Az épület állaga közepes, tömegaránya, Pestújhelyi út felé néző homlokzata nem illeszkedik a városképbe, az épület megjelenése kedvezőtlen a helyszínét képező műemléki környezetben. **Bontása a csatlakozó 25. sz. épülettel egy ütemben javasolt.**

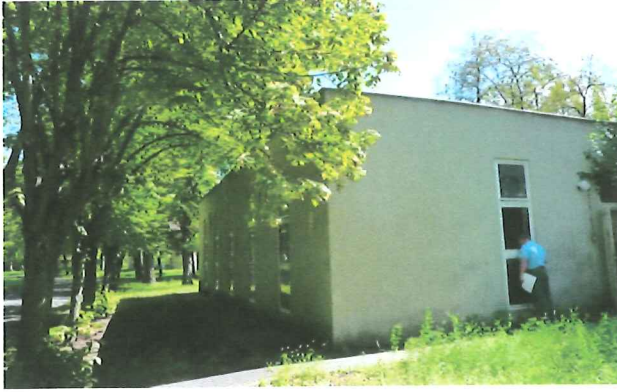
### 18. számú épület

A vízmű épülete vasbeton falszerkezetű, lapostetős kialakítású, a födém vasbeton födémgerendák között vasbeton pallókból készült. Az épület közepes állagú, a lapostető vízszigetelése avult, a tető nagy foltokban beázik. Az épületben a funkcióhoz kapcsolódó gépészeti berendezések, vezetékek, tartályok erősen korrodált állapotban megtalálhatók. A belső tér padlózatán 10-15 cm mélyen áll a szennyezett víz, e miatt az épületbe bejutni

nem tudtunk, csak a bejáraton keresztül tudtuk szemrevételezni. Az épülethez kapcsolódó berendezések (nagy méretű tartályok) egy része az épület mellett, földborítással ellátott részen található, ezek vizsgálatára nem volt módunk. A domb tetején acélszerkezetes, kopolit üveges felépítmény található, amely hajdan a tartályok kezelését szolgálta. Az épületben lévő gépészeti berendezések évek óta nem funkcionálnak, állapotuk, koruk miatt nem hasznosíthatók. **Javasolt az épület és a benne lévő, csatlakozó gépészeti berendezések teljes elbontása.**

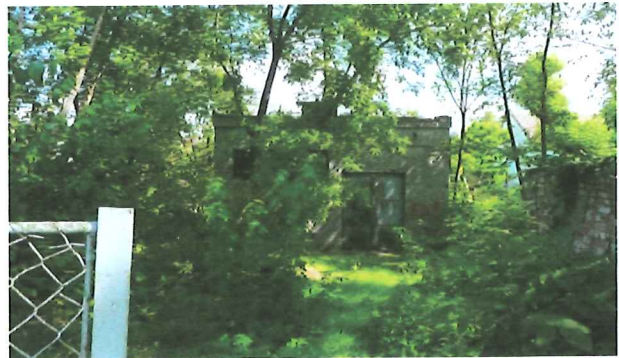
### 30. számú épület

Az épület régebben gázfogadóként működött, évek óta nem funkcionál. Falazata km. téglából épült, lapostetős kialakítású. Állapota avult, bejutni nem tudtunk, így a belső teret nem tudtuk megvizsgálni. Az épület az ingatlan Pestújhelyi út felőli, értékes utcafronti részén található. Elhelyezkedése, melléképület jellege, állapota következtében **nem hasznosítható, bontása javasolt.**

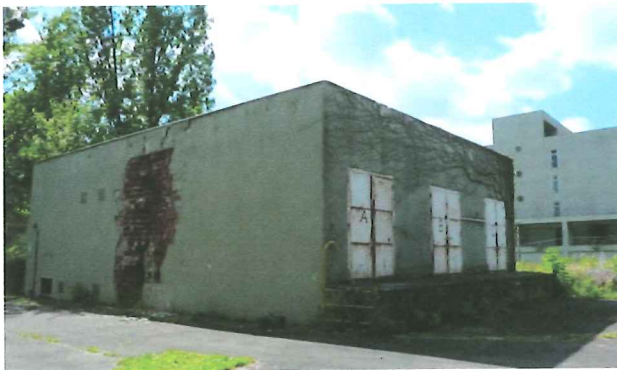
### 2/b. számú épület

A gázfogadó épülete tömegében, szerkezetében megegyezik a 2/c. számú trafó épülettel. Az épület használaton kívül van. Hasonló szerkezeti problémák és falazás nyomok láthatók ezen az épületen is. Az épületbe bejutni nem tudtunk, így a belső tereket nem tudtuk megvizsgálni. Az épület külső szemrevételezéssel megállapítható szerkezeti problémája, a falszerkezet ázása, szétfagyása okán **bontandó.**

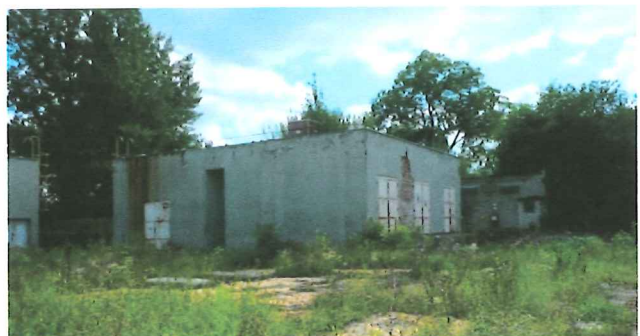
### 2/c. számú épület

A trafó épület ikersejt téгла falszerkezetű, lapostetős kialakítású, duplaszárnyú acél ajtókkal. Az épület egyik homlokzata előtt kb. 70 cm magas rakodó rámpa épült. Az épület egy része jelenleg az ELMŰ használatában van, de tényleges használata megkérdőjelezhető az épület

állagát tekintve, egyeztetendő az illetékesekkel. Az épület falszerkezete több helyen a lapostetőtől kiindulva függőlegesen végigázott, a víz a vakolatot kimosta a hézagokból, szétfagyott. Ezekon a helyeken a tartófal veszélyesen elvékonyodott. A lapostetőn „jelentős növényállomány” fejlődött ki, a mennyezet beázik, folyamatosan csöpög a belső térben a víz. Az épületben egy használaton kívüli generátor berendezést és az ahhoz csatlakozó vezetékrendszer, valamint a helység hűtését biztosító szellőzőrendszer és vezetékai találhatóak. A gépészeti berendezések korrodált állapotban vannak. **Mind az épület szerkezete, mind a gépészeti berendezések rossz állapotban vannak, ezért elbontásuk javasolt. A generátor berendezés múzeumi elhelyezése vizsgálandó.**

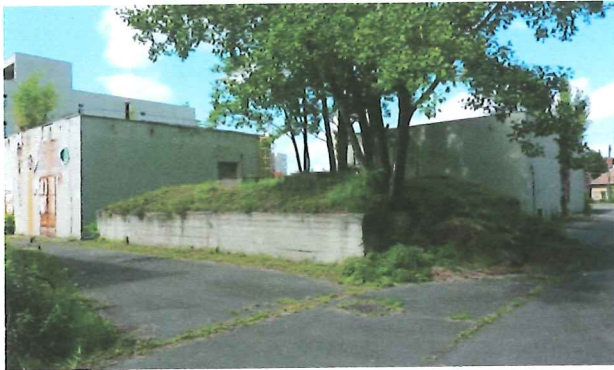
#### *Földdel fedett üzemanyag tartályok*

A 2/1. és 2/2. számú épületek mellett földdel fedetten üzemanyag tartályokat telepítettek. Ezek a kapott információk alapján használaton kívül vannak, egyéb vizsgálatukra nem volt mód a helyszíni szemle során. A területen egy „esetleges” dombszerű képződményként jelenik meg a tartályok tömege, ami egyrészt gátolja a terület megtisztítása után az érdemi hasznosítását, másrészt nem illeszkedik a műemléki környezet egységébe. Tartalmuk

nem ismert, az vélhetően veszélyes hulladéknak tekintendő. **A tartályok elbontása indokolt.**

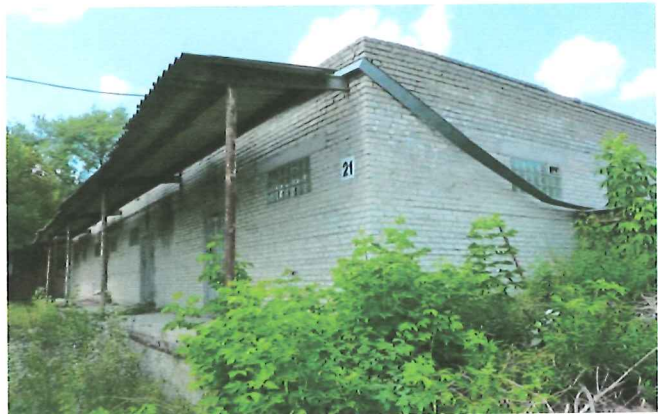
#### *21. számú épület*

Az épületet raktározás céljára építették, pince + földszintes, lapostetős kialakítású. Az épület homlokzata mészhomoktégla burkolatú, üvegtégla bevilágító felületekkel. A pince acél szerkezetes hullámpalával fedett előtetős rámpán, duplaszárnyú acél ajtón keresztül közelíthető meg. A pincébe lejutni nem tudtunk, a földszinten mind a tetőbeázás, mind a falszerkezet felázásának nyomai tapasztalhatók. A lapostető szegélybádog több helyen levált, a hullámlemez előtető rossz állapotú. Az épület egy részét néhány évvel ezelőtt még bérbe adták. A bérlők jelentős mennyiségű hulladékot hagytak maguk után. Az épület megtartása, hasznosítása - mind tömegalakítása, mind építészeti-építési minőségét tekintve - nem javasolt, **elbontandó.**

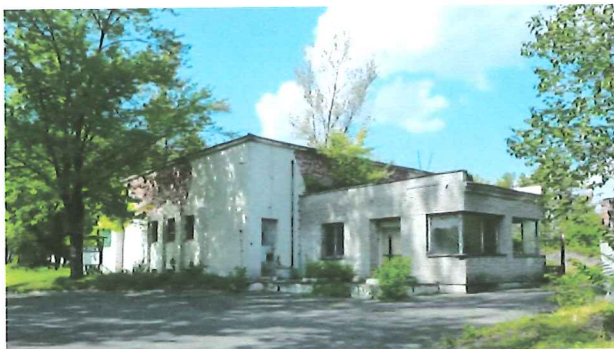
#### *28. számú épület*

Az épület több részből áll, vélhetőleg több ütemben történt hozzáépítésekkel alakult ki. Itt kapott helyet a mosoda, valamint a régi kazánház. Már évek óta nem használják. Részben alapincézett, a pince mérete nem állapítható meg, bejutni nem tudtunk. Kisméretű téglafalazatú, az eredeti épületrész lapostetős, a toldalék épületrészek félnyeregteretős kialakításúak. Némely, utólag hozzáépített rész lefedése

azbeszt hullámpala, illetve bitumenes lemez. Az épület már eredetileg is rendkívül rossz

minőségben épült, a beázások és a jelentős falfelázás következtében állapota jelentősen romlott az elmúlt évek során. Az épület egyes részeiben rengeteg lom, szemét került felhalmozásra. Szedett-vedett jellege, külső megjelenése nem képvisel építészeti minőséget, nem méltó a műemléki környezethez. Ugyan alapterülete a többi épülethez képest nagy (cca. 1300 m<sup>2</sup>), de hasznosítása gazdaságtalan, **elbontandó**.

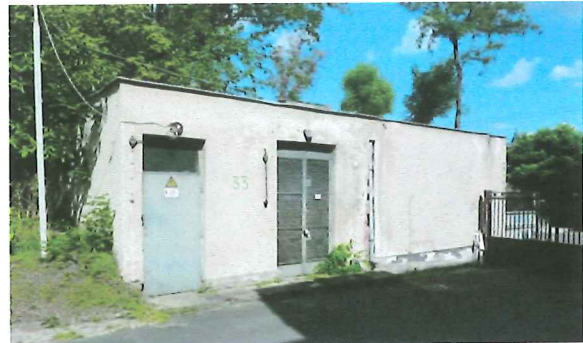
### *31. számú épület*

Jelenleg működő trafóépület a Pestújhelyi út felőli telekhatár mellett található, a telek értékes utcafronti részén. Közepes állagú, gyenge építészeti színvonalú lapostetős kis épület. Az ELMŰ-vel egyeztetendő a trafó egység áthelyezése, korszerűsítése a terület igényeinek figyelembevételével, ezt követően **javasolt az épület bontása**.

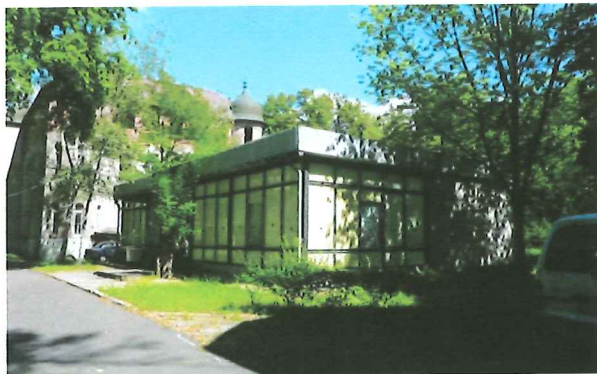
### *9. számú épület*

Az épület eredetileg közösségi funkció ellátása céljából épült cca. az 1960-as években, társalgónak használták. Jelenleg raktározási célra bérlő használja. Acél tartóvázas 25 cm vastag kitöltő falakkal, lapostetős kialakítású. Az acél tartószerkezet kialakítása tűzvédelmi szempontból előnytelen. Acél-alu üvegfal veszi körbe az épület 50 %-át. Az épület lapostető

szerkezete nem ázik be, de a külső falakon jelentős mértékű felázás látható. A lapostetőt szegélyező alumínium burkolat részlegesen levált. Energetikai szempontból avult, megjelenése, építészeti megformálása nem illeszkedik a műemléki környezetbe. A műemléki épületek által alkotott együttes tengelyébe, hangsúlyos helyszínre telepítése rontja az eredeti struktúra műemléki védettségnek megfelelő színvonalú bemutatását. **Bontása javasolt.**

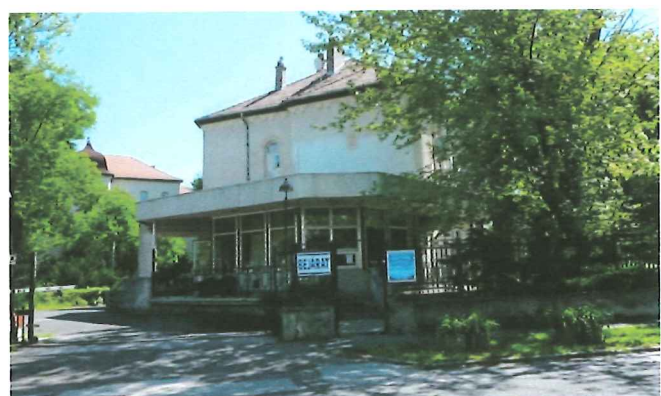
### *12. számú épület*

A terület megközelítését szolgáló főbejáratnál kialakított, jelenleg is működő földszintes portaépület, amelyet a 11. sz. műemlék épülethez utólag építettek hozzá. Acél tartóvázas épület lapostetős kialakítással. Tömegformája, megjelenése nem illeszkedik a műemléki környezethez. Avult állagú acél-alumínium nyílászárói, lapostetőt szegélyező bordázott alumínium burkolata fokozzák az épület rendkívül igénytelen megjelenését. Mellvéd

falazaton repedések láthatók. Energetikai szempontból korszerűtlen kialakítású. A belső terek elhanyagoltak, a burkolatok repedezettek. Gépészeti és elektromos vezetékek a falon kívül szereltek. Új porta kialakítását követően az **épület bontása javasolt**.

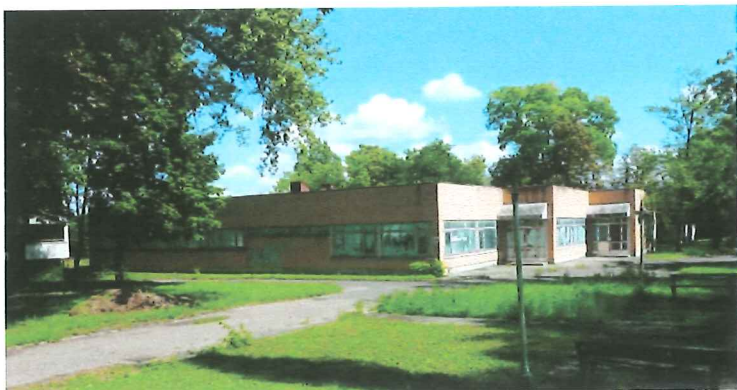
## 20. számú épület

Az épület a 80-as évek elején épült, a területen működő intézmények és az ott lakó katonák és családjaik számára nagyüzemi konyha-étterem működött benne. Később bérbeadták a vöröskeresztnek, de évek óta nincs hasznosítva. Előregyártott vasbeton pillérváz, vasbeton födémgerendás tartószerkezetű,

földszintes, lapostetős épület. A tartószerkezetei jó állapotban vannak. A tető szigetelése igen rossz állapotú, több helyen beázik az épület. A falak jelentős mértékű felázást mutatnak, több helyen penészfoltok jelentek meg. Gépészet, elektromosság: 0%. Az épületben jelentős mennyiségű lom és hulladék halmozódott föl, maradt a bérlők után. Az épület tömegformája, építészeti megjelenése idegen a műemléki környezetben. **Bontása javasolt.**

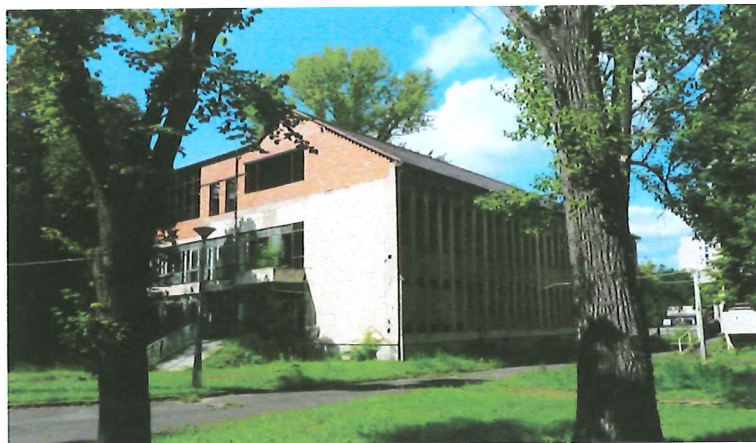
### 7. számú épület

Az épület eredetileg 1960-as években épült, sebészeti egységet alakítottak ki benne. Eredetileg is összekapcsolta egy fedett-nyitott átjáró a 6. számú, szintén sebészeti egységként működő épülettel (jelenleg műemlék). Az eredetileg részben alapincézett, földszint + 1. emeletes, lapostetős épületet 1996-ban egy magastető kialakításával, tetőtérrel kezdték bővíteni. A bővítés azonban nem készült el,

az épületet már előtte sem, de azóta sem használták. Az eredeti épület a 60-as évek építészeti stílusát mutatja. Km. téglapillérváz, beton gerendás födém tartószerkezetű, km. téglakitöltő falazattal. Az egyes szinteket háromkarú monolit vasbeton lépcső köti össze. A nyílászárók korhadtak, jelentős részükből az üveg kitört, hiányzik. A ráépítés csak részlegesen készült el, ugyan tetőfedés került a magastetőre, de külső homlokzatvakolatot nem kapott, a nyílászárók sem kerültek beépítésre. Ennek következtében a külső falak rendszeresen átázta, több helyen szétfagyta. A homlokzati üvegezetlen nyílások közelében jelentős beázásnyomok láthatók a födémeken, vizsgálendő ennek és a fagyhatásnak a következményei a tartószerkezeteken. A nagy tömegű épület és a 6. sz. épülettel azt összekötő, többszintes folyosó erősen avult állapotú. Építészeti megformálása színvonalatlan, amin a ráépítés tömege tovább rontott. Sajnos a kapcsolódó 6. sz. műemlék épület is emeletráépítést kapott, ami szintén csak részben készült el és nem illeszkedik az eredeti épületi építészeti megformálásához. **Javasolt a fentiek következtében a 7. számú épület és az átkötő folyosó elbontása, valamint a 6. számú épület emeletráépítésének szintén az elbontása és a megmaradó épület ideiglenes tetővel való megóvása a további állagromlástól.**
