**BUDAPEST FŐVÁROS XV.
KERÜLETI ÖNKORMÁNYZAT
EGÉSZSÉGÜGYI
INTÉZMÉNYEINEK MŰSZAKI
ADATAI**

TELEPHELYENKÉNT

Készítette: Bartos József

2015.

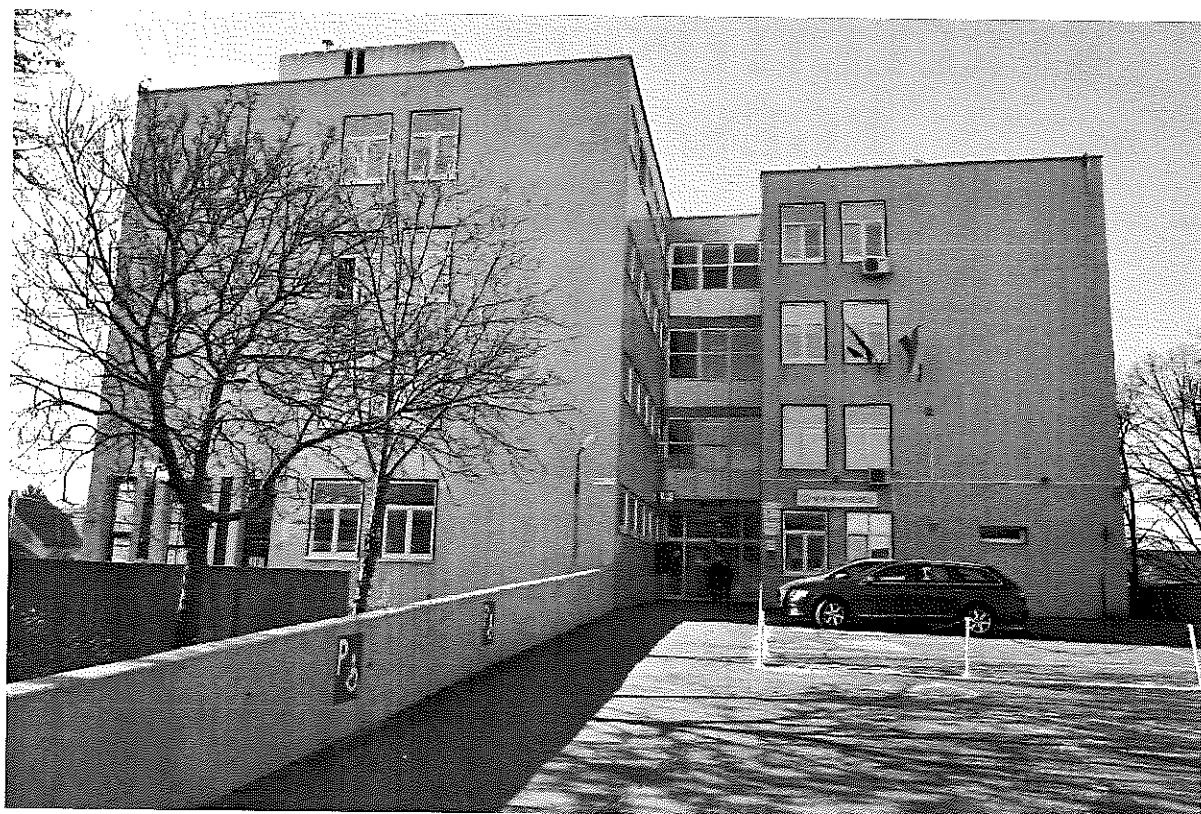
2012-ben pályázati összegből belső felújítást, 2014-ben saját önerőből tisztasági festést végeztünk. A rendelő épülete a korához képest jó állapotban van. Egy helyiségben nincs szellőztetési lehetőség, csak egy kifúvó ventilátor.

Nyáron előfordult, hogy a szomszédok a hátsó falnál műanyag vezetékekről égették le a szigetelést és a ventilátor a fal hajszalrepedésein beszívta a füstöt a rendelőbe. A katasztrófavédelem és a tűzoltóság ezután együttesen megtiltották a szomszédoknak a tüzelést, a szellőztetést megoldottuk.

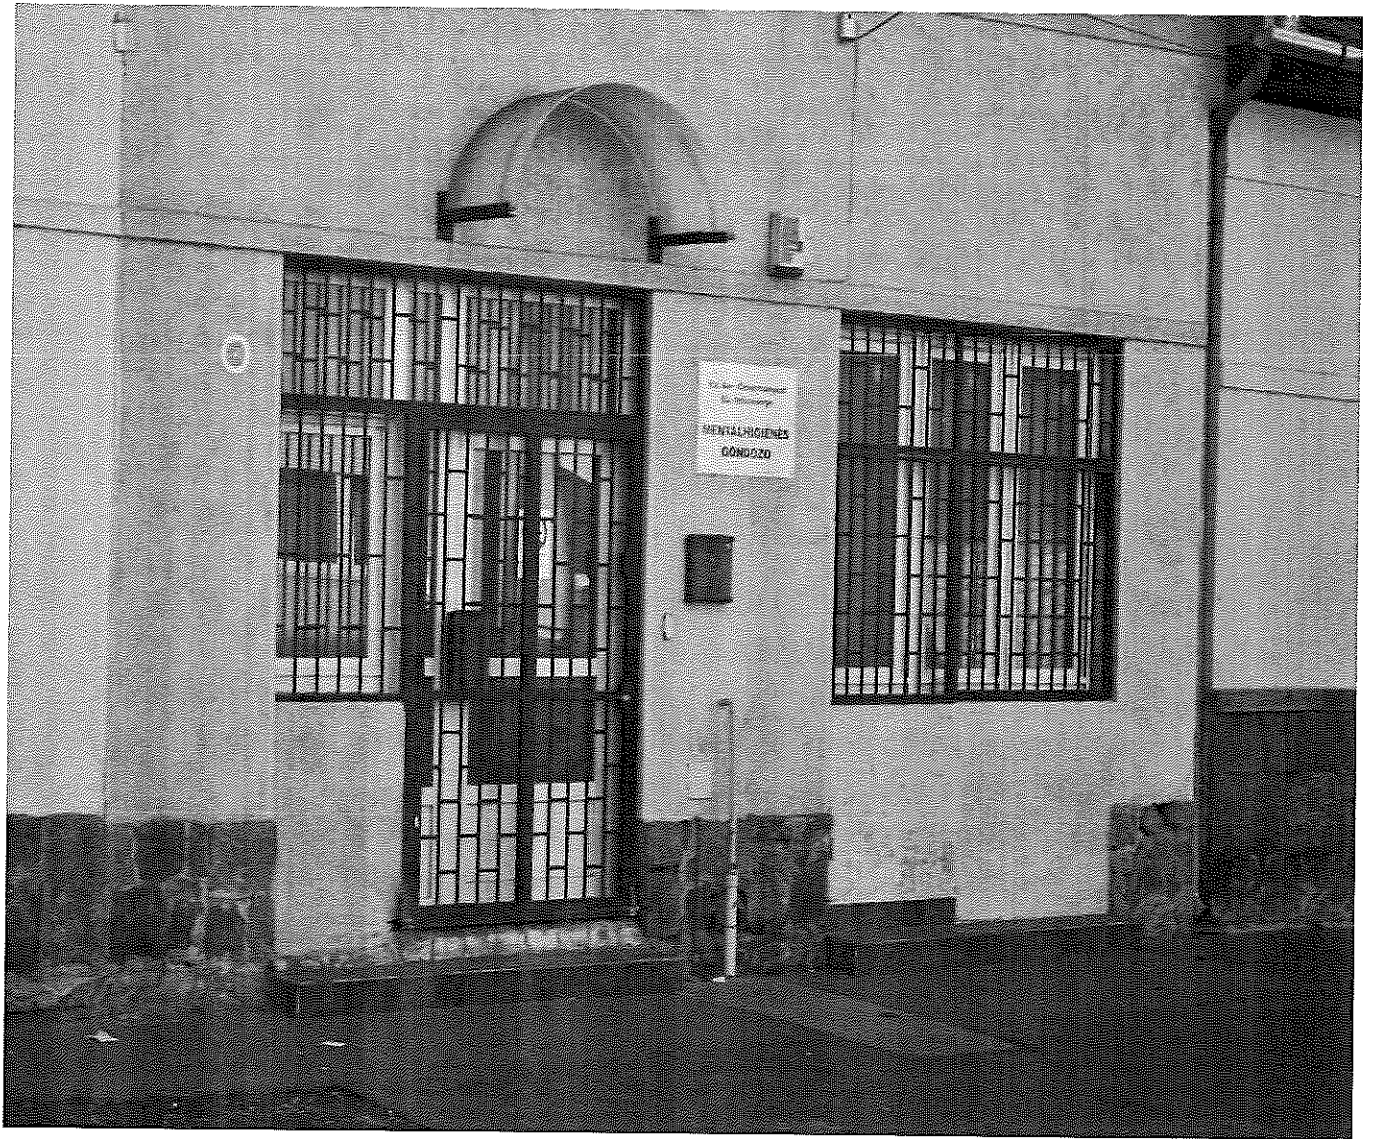
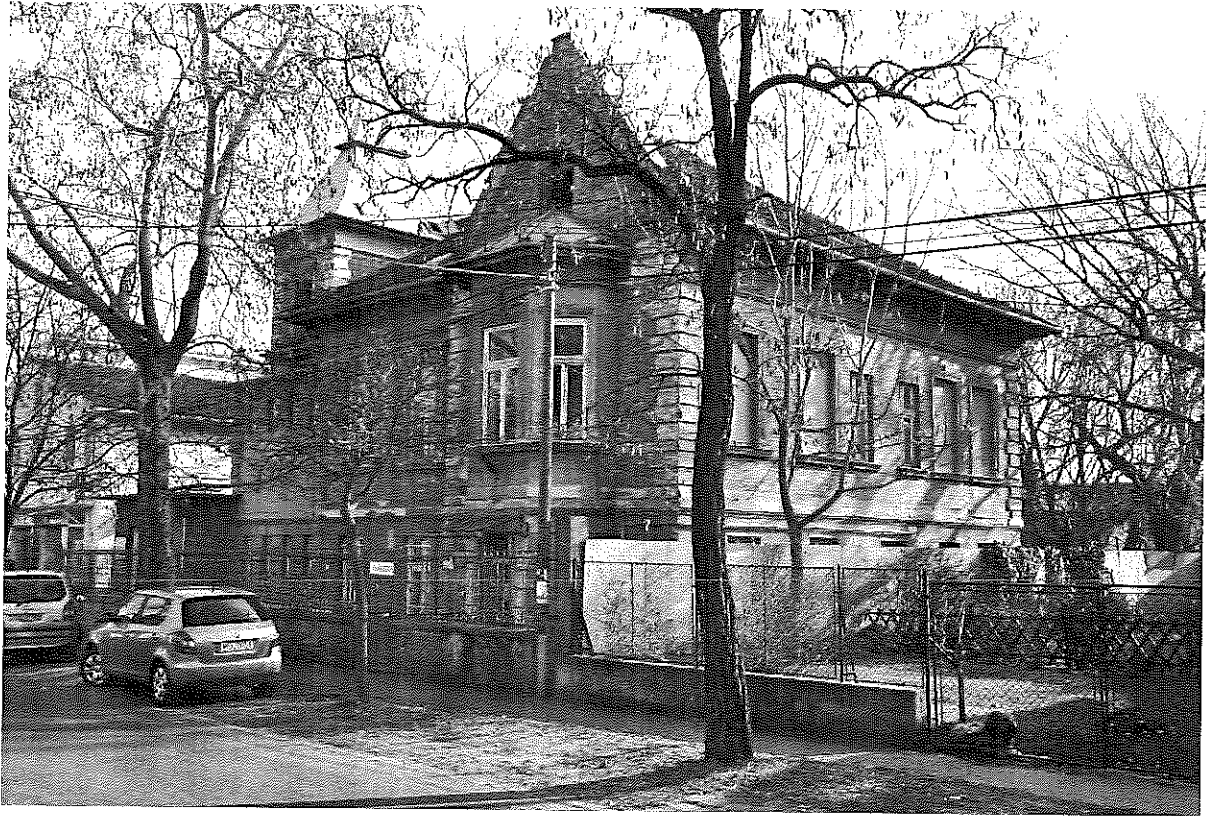
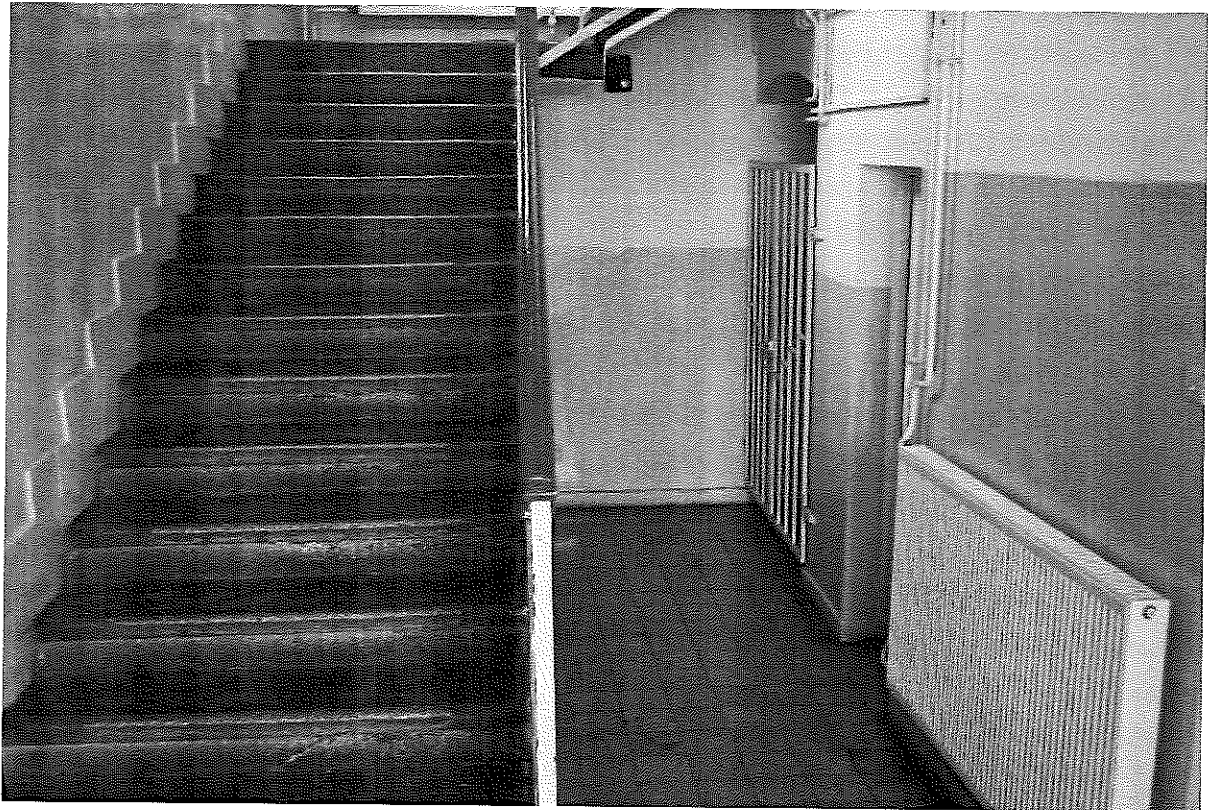
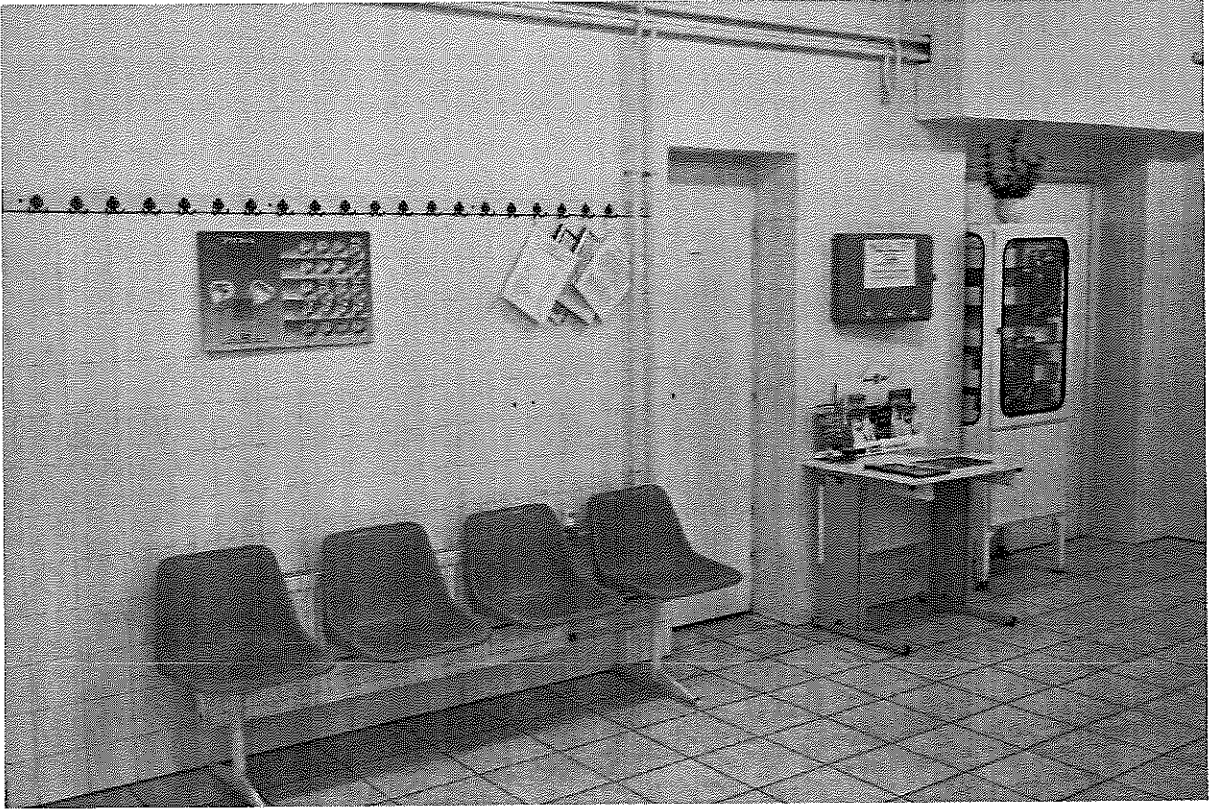
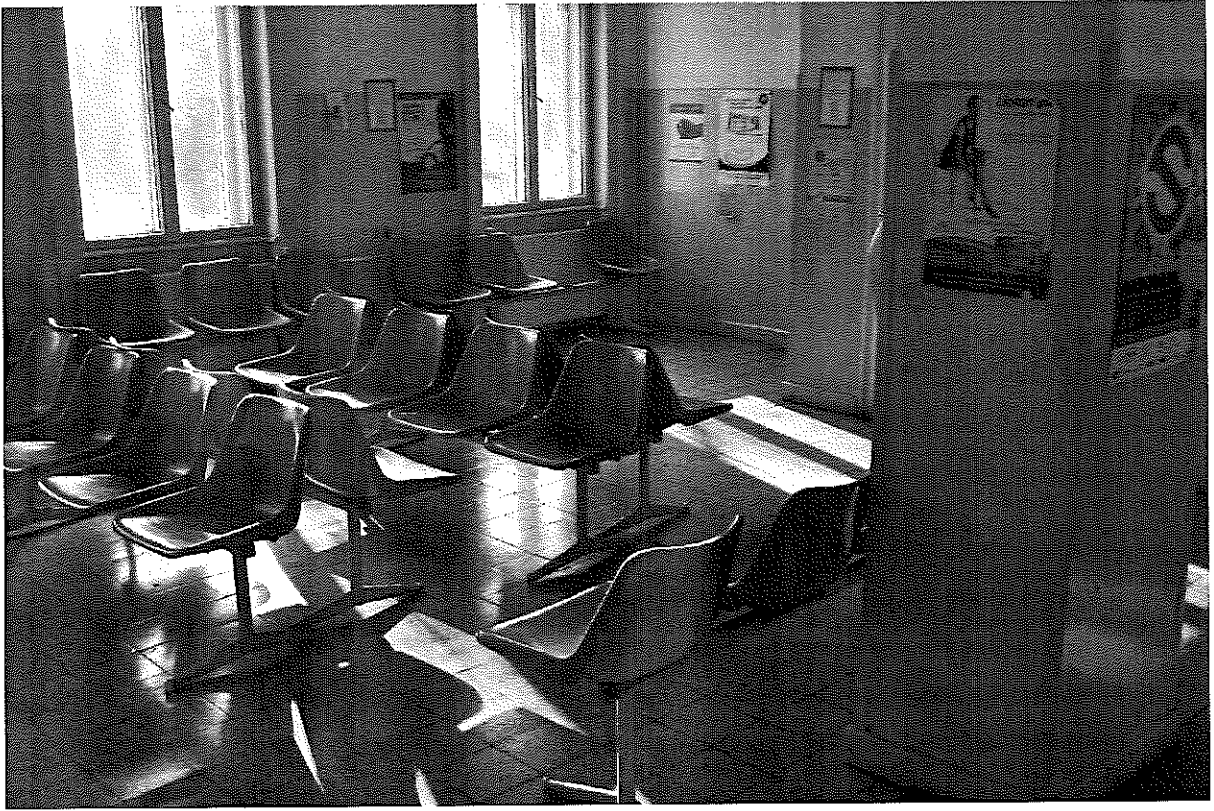
A tetőfedés csak ideiglenesen lett helyrehozotva. A tetőszerkezet és a tetőfedés javításra, ill. cseréjére szorul. A nyílászárók, a tetőtér, a gépészet, és a teljes épület külső és belső komplett, átfogó felújítása mielőbb szükséges. A tetőszerkezet kötőgerendás, állószékes cserépfedéssel.

A víz-, csatorna-, elektromos- és világítási hálózat is teljes felújításra szorul.

Szükséges az épület külső tatarozása, az esőcsatornák cseréje.

A kerítés lábazata a többszöri javítás ellenére sem biztonságos. Bár az udvar nagy, megoldatlan az orvosok és a személyzet parkolása.

A telken található hátsó tároló-helyiségeket, a saját és a szomszéd épületeket veszélyeztetik a ferdén növények.

Az épület költöztetése mihamarabb ajánlott.

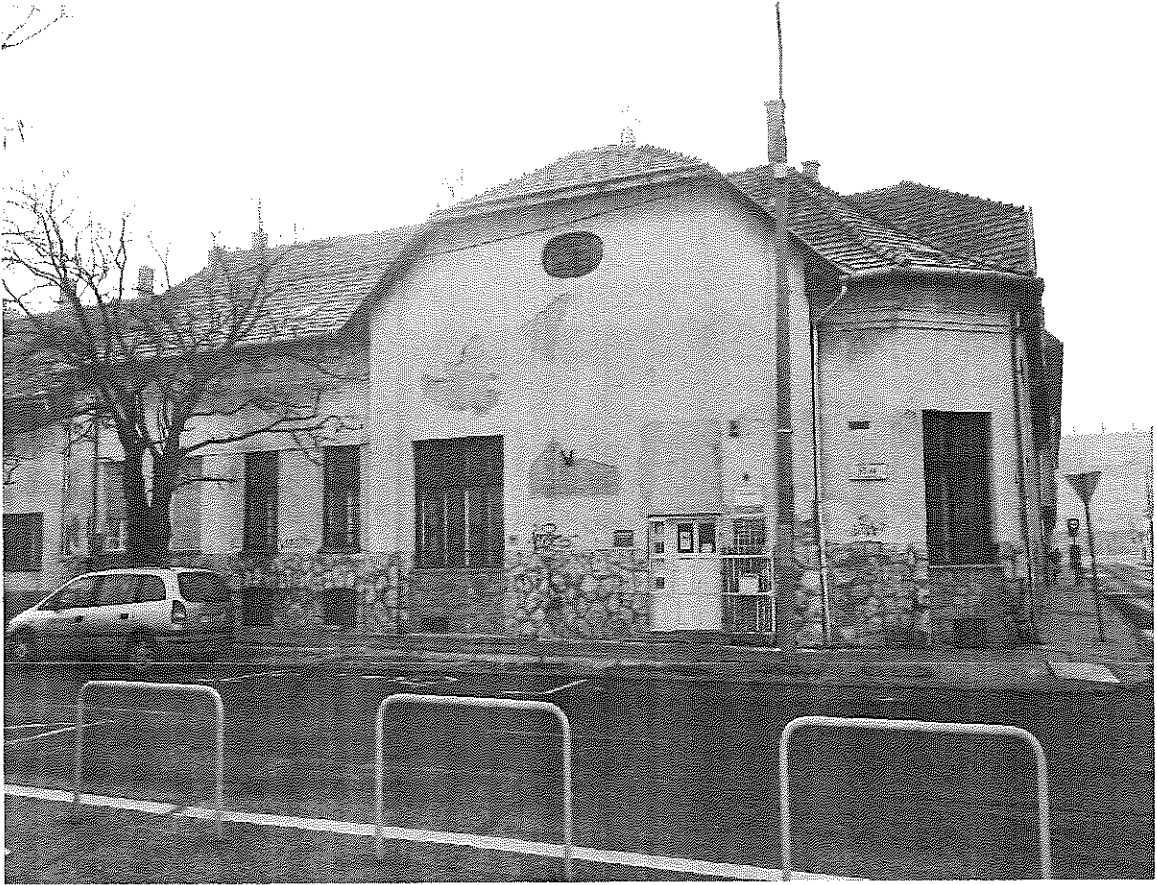
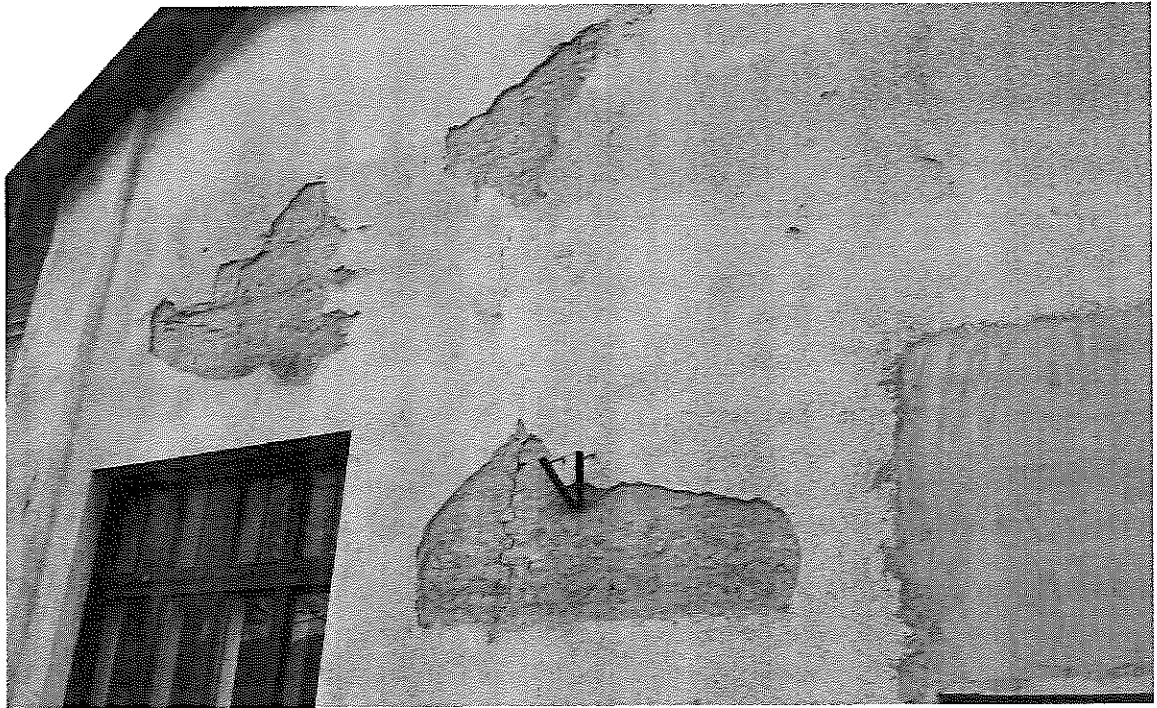
Belmagasság 4.26 m. Egyemeletes saroképület, (részben magasföldszint) tatarozása, teljes felújítása már több éve szükséges.

A homlokzat falán hosszirányú repedés látható. Nagy esőzések következményeként gyakran előfordulnak beázások.

A tetőkonstrukció javítása és a tetőfedés tartószerkezetének részbeni (tetőlécek) cseréje csak ideiglenesen képesek a beázásokat megakadályozni.

A külső és belső nyílászárók, valamint a teljes épületgépészet felújítása szükséges. Az épület tatarozása, a további használatra, elengedhetetlen.

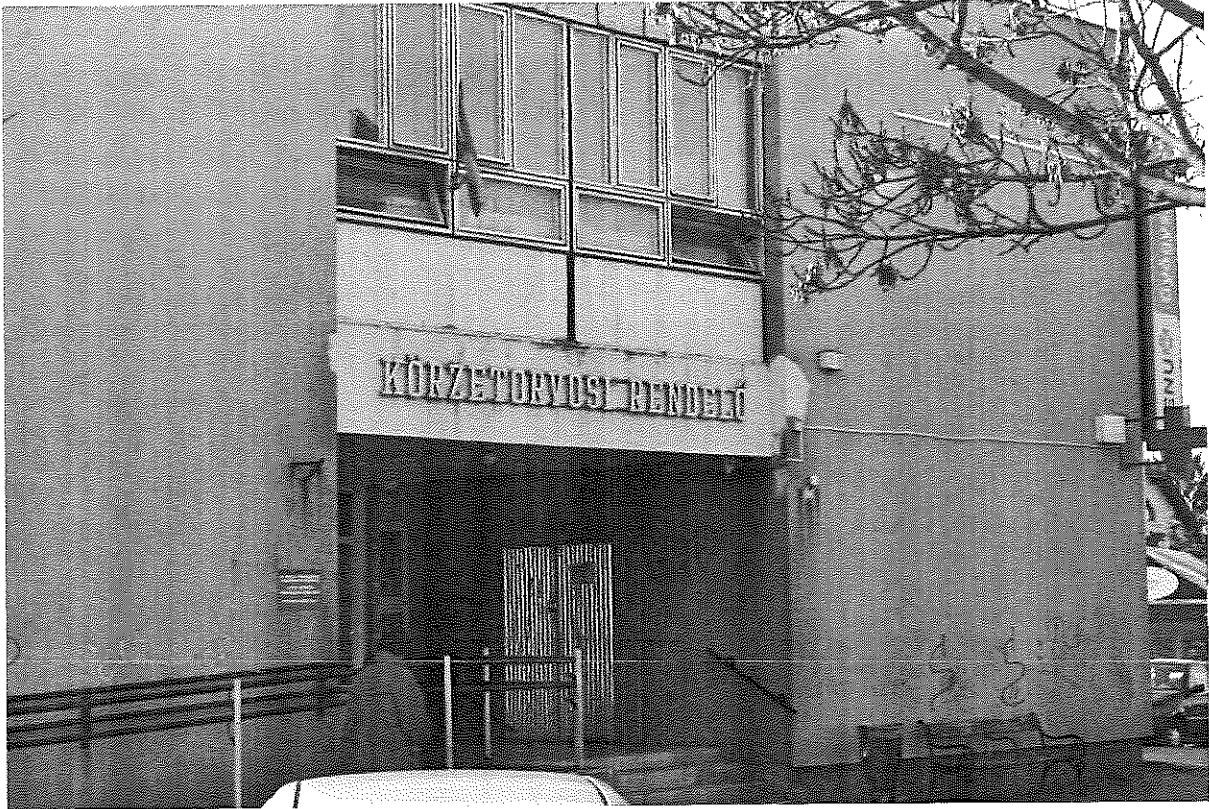
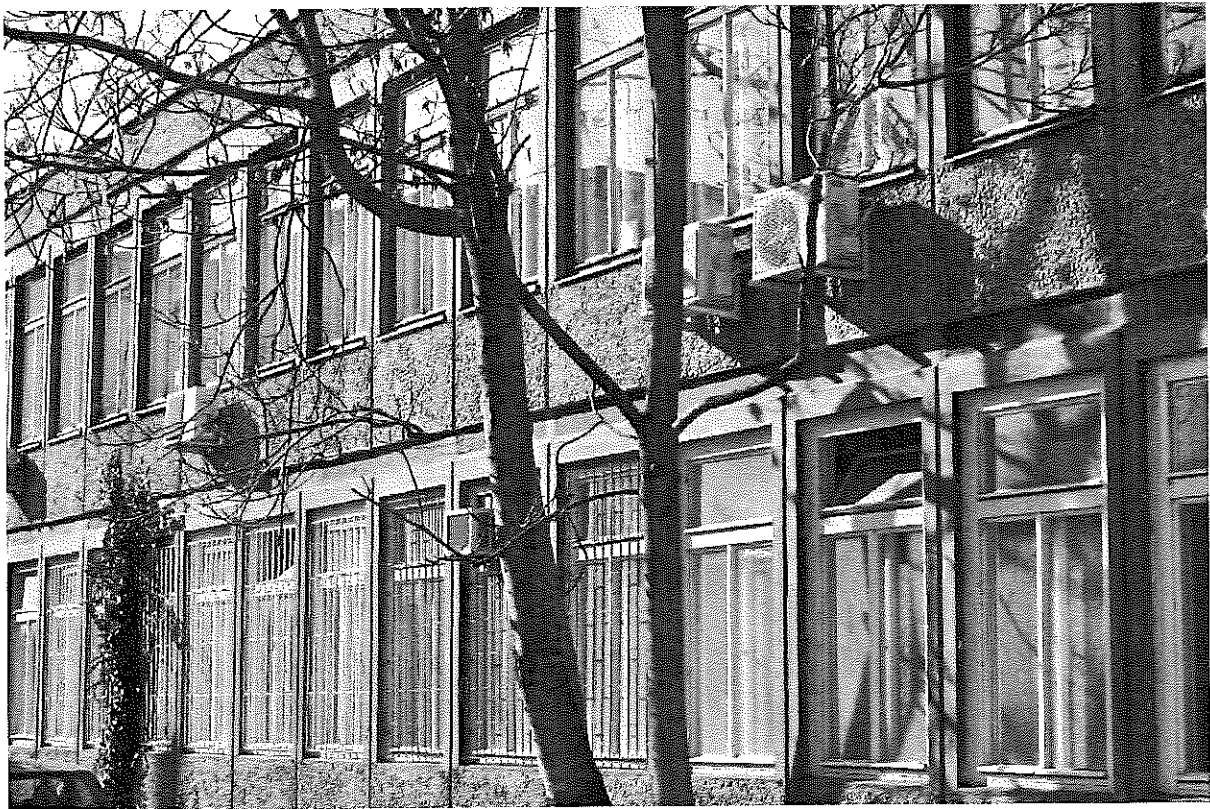
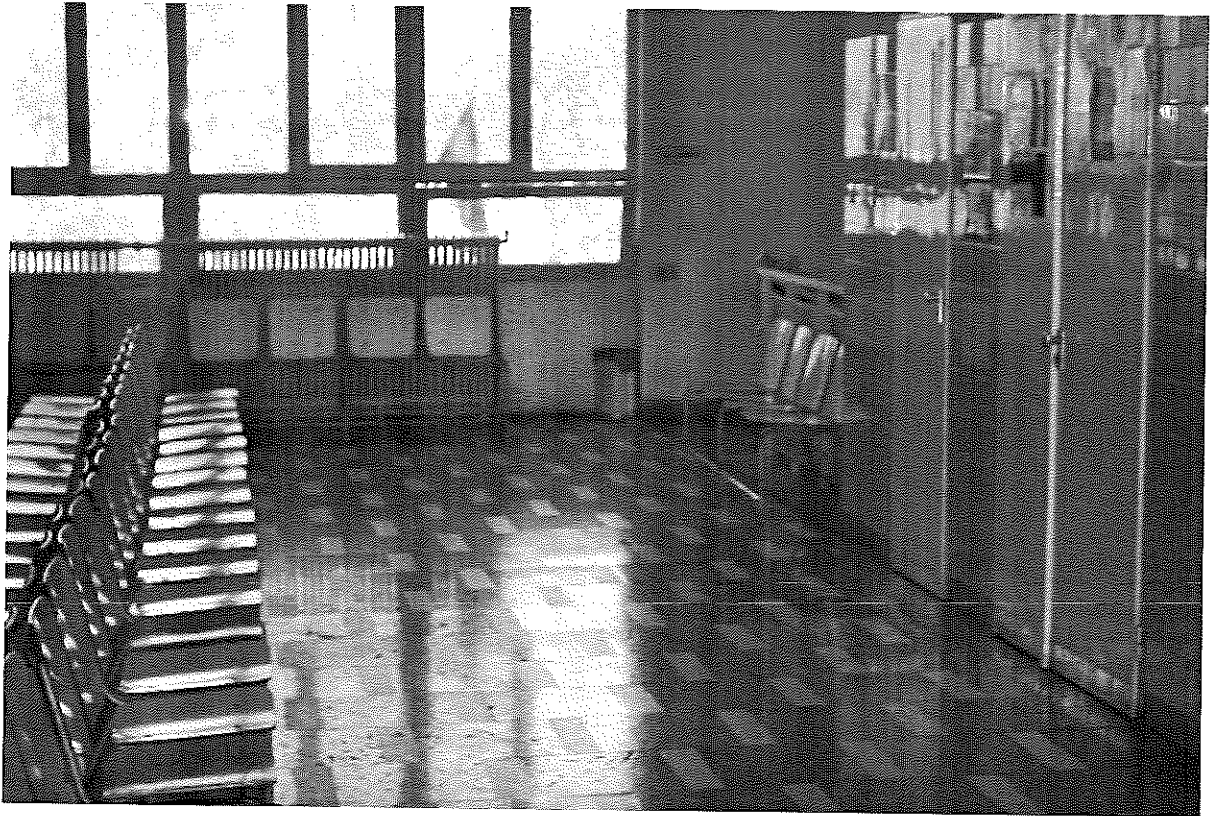
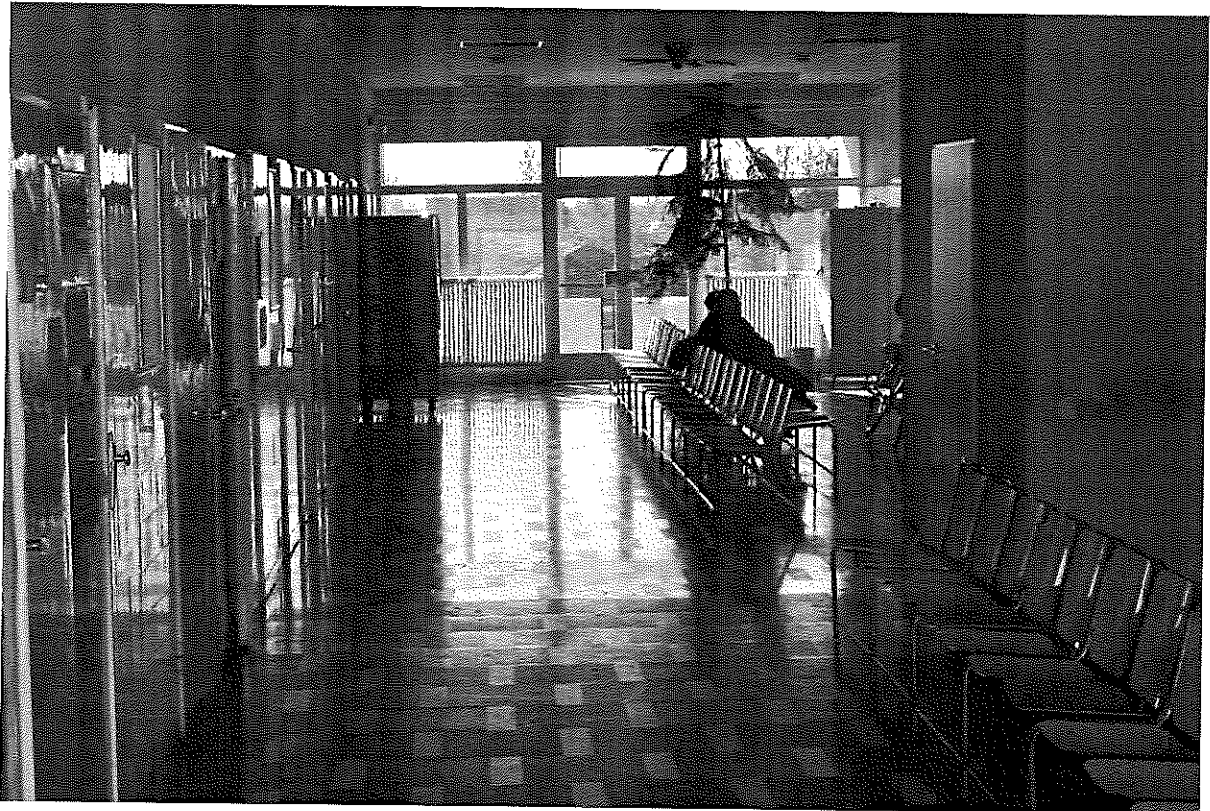
Az épület folyamatosan beázik a tető elégtelen vízszigetelése mentén és az elvetemült ablakkereteken keresztül. A beázások mindenütt penészfoltokat okoznak. A penészes lefolyóburkolatokat már az ÁNTSZ is kifogásolta és felszólított azonnali javításra. Az egész épület komplett felújítása, (gépészet, szigetelés, lefolyók, víz, gáz, villanszerelés, burkolás, festés, mázolás) már a tervezési fázisban vannak.

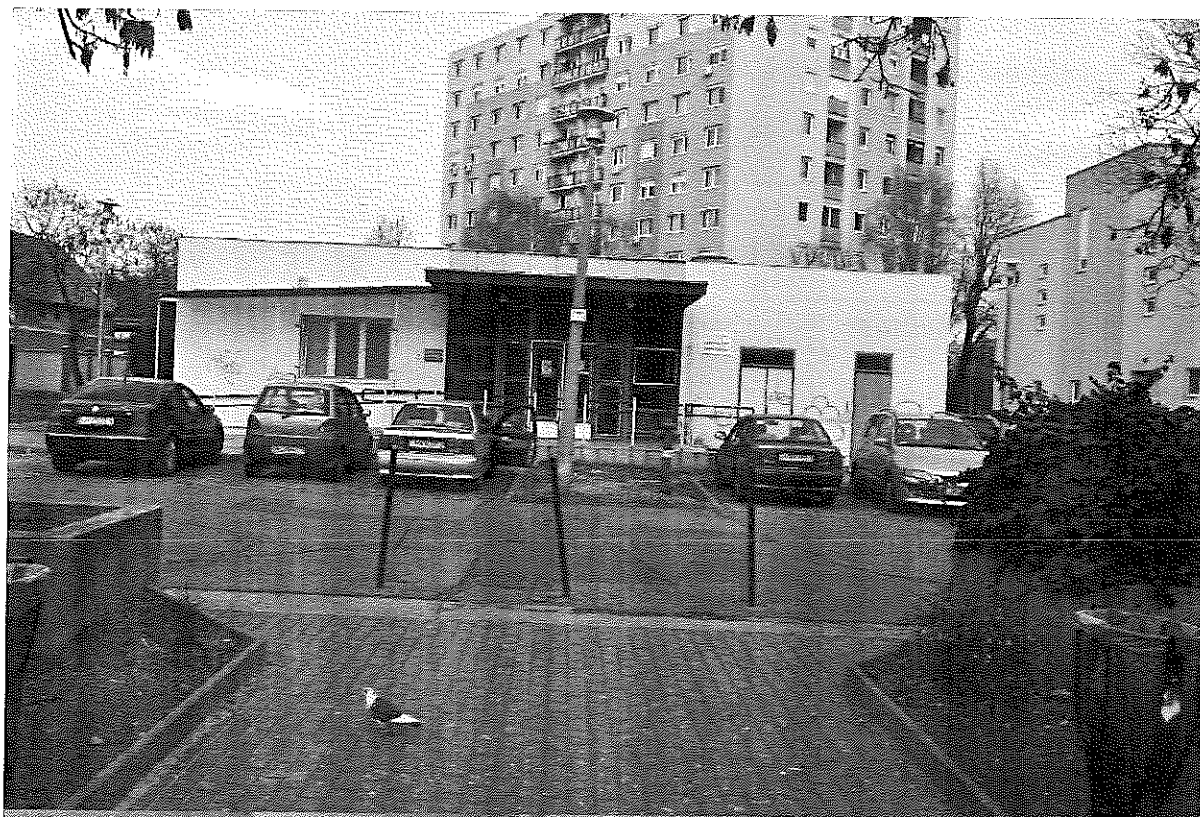
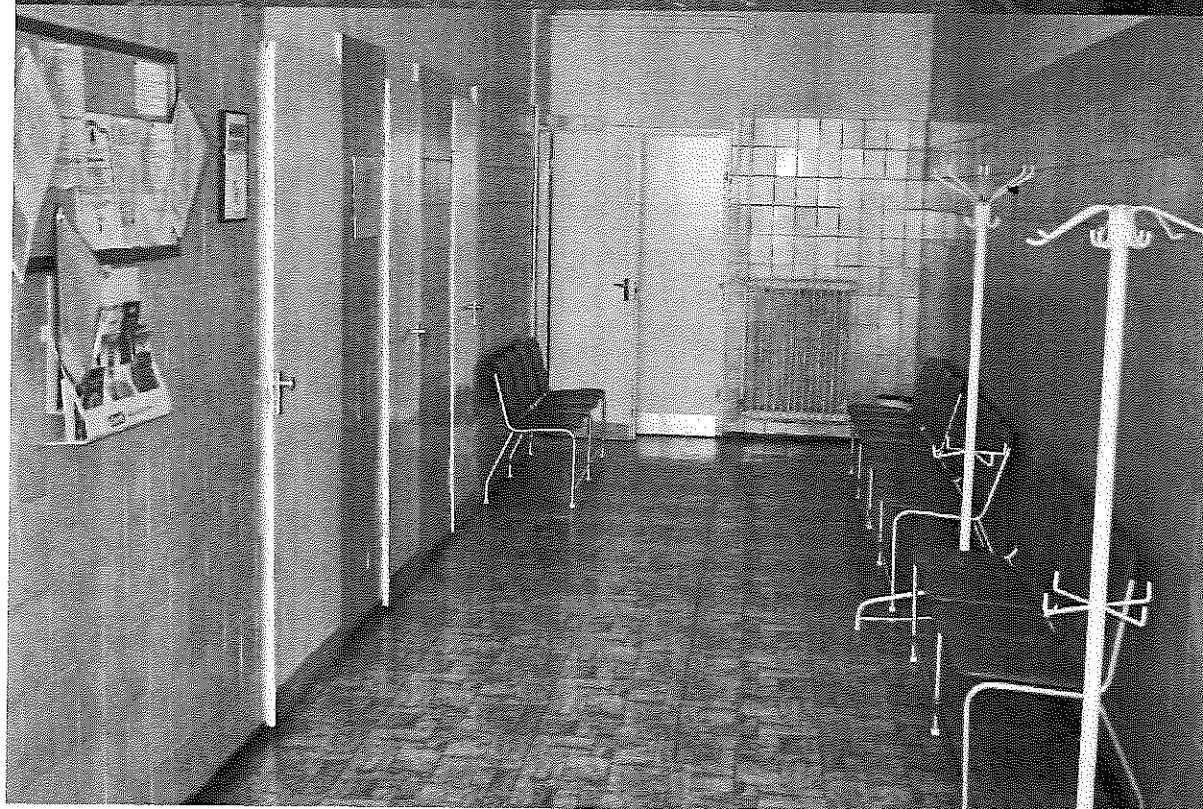
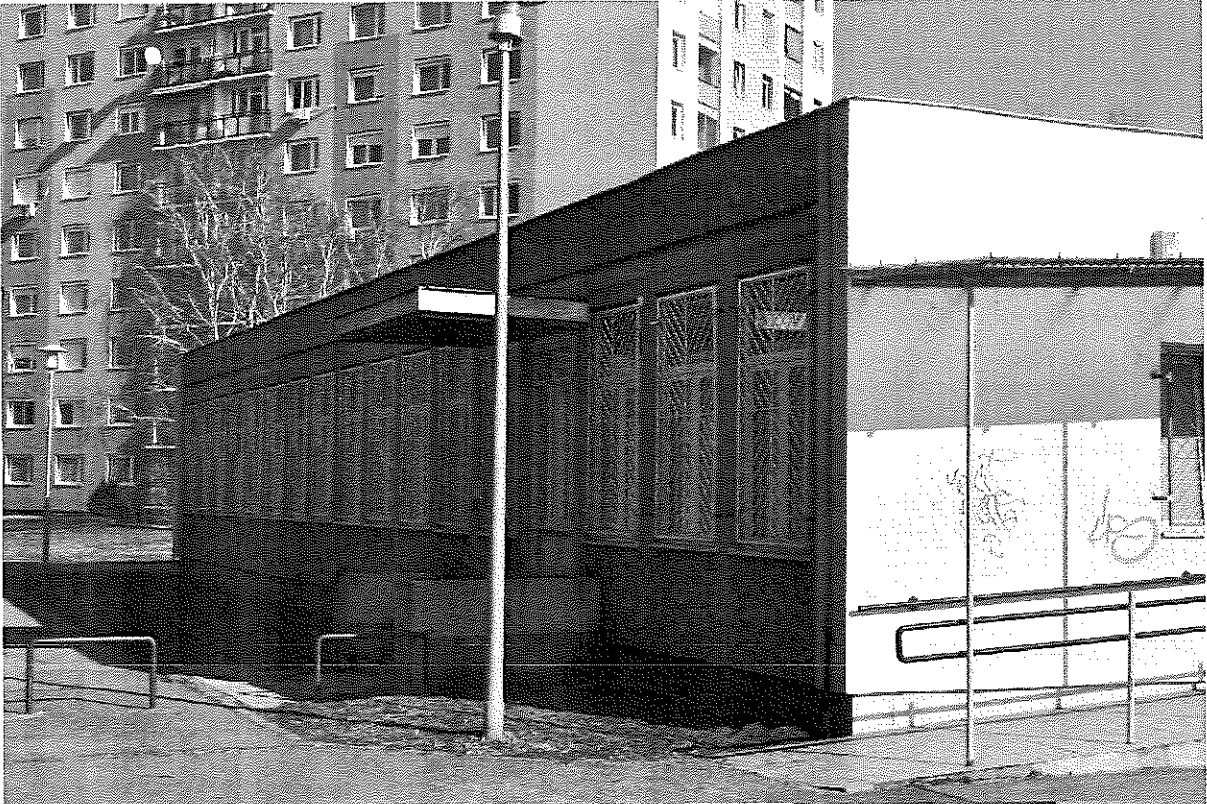
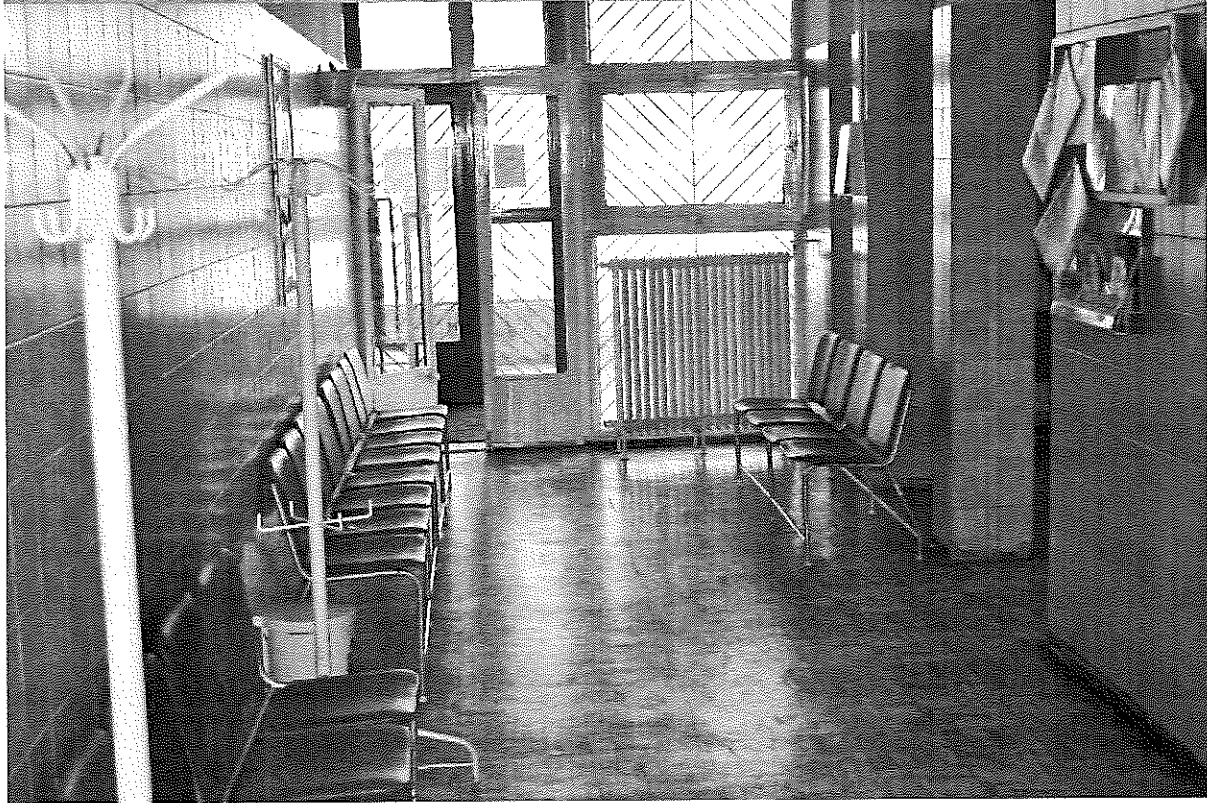
HŐSŐK ÚTJA 3/A FIZIÓTERÁPIA, GYÚGYTORNNA, GYÓGYMASSZÁZS, GYERMEKFOGÁSZAT

A rendelő állapota rosszabb, mint közepes.

Szükséges a gépészeti felújítása, a lefolyó rendszer bekötése, tetőfedés, festés, burkolás, homlokzati és tető hőszigetelés, valamint aljzat felújítás.

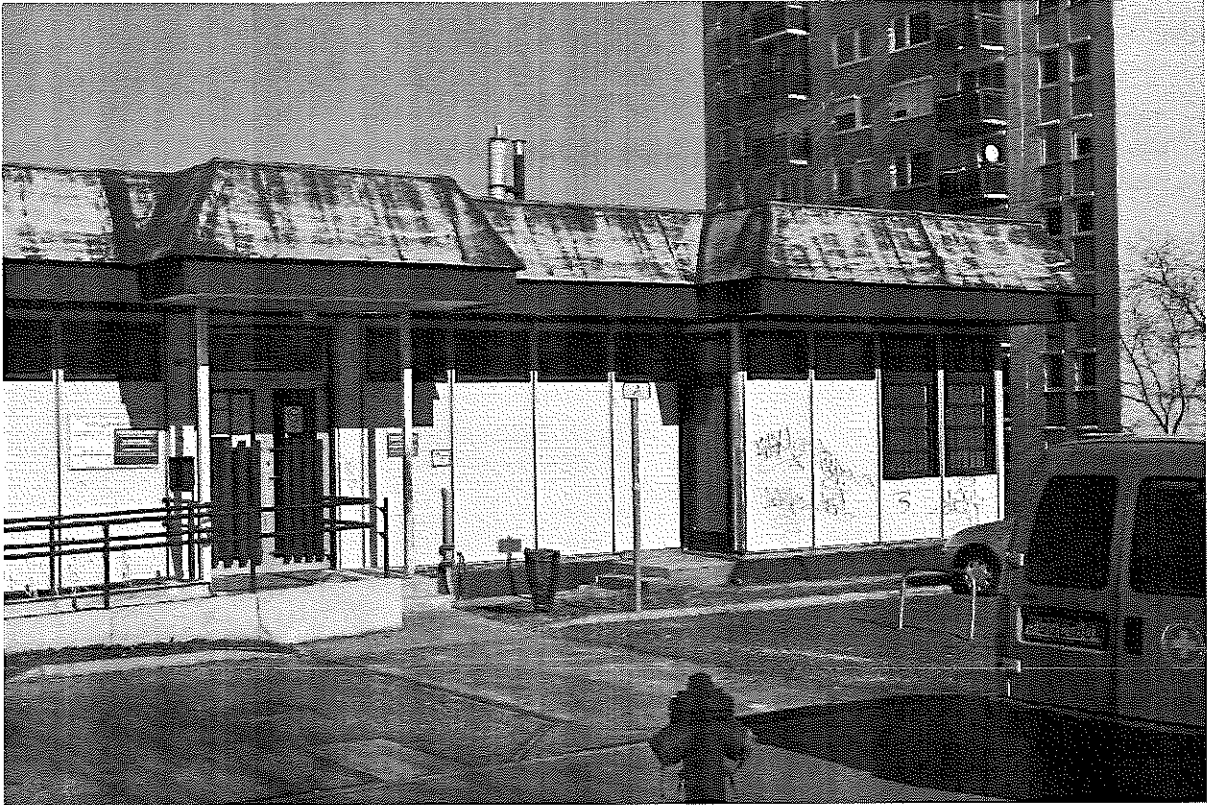
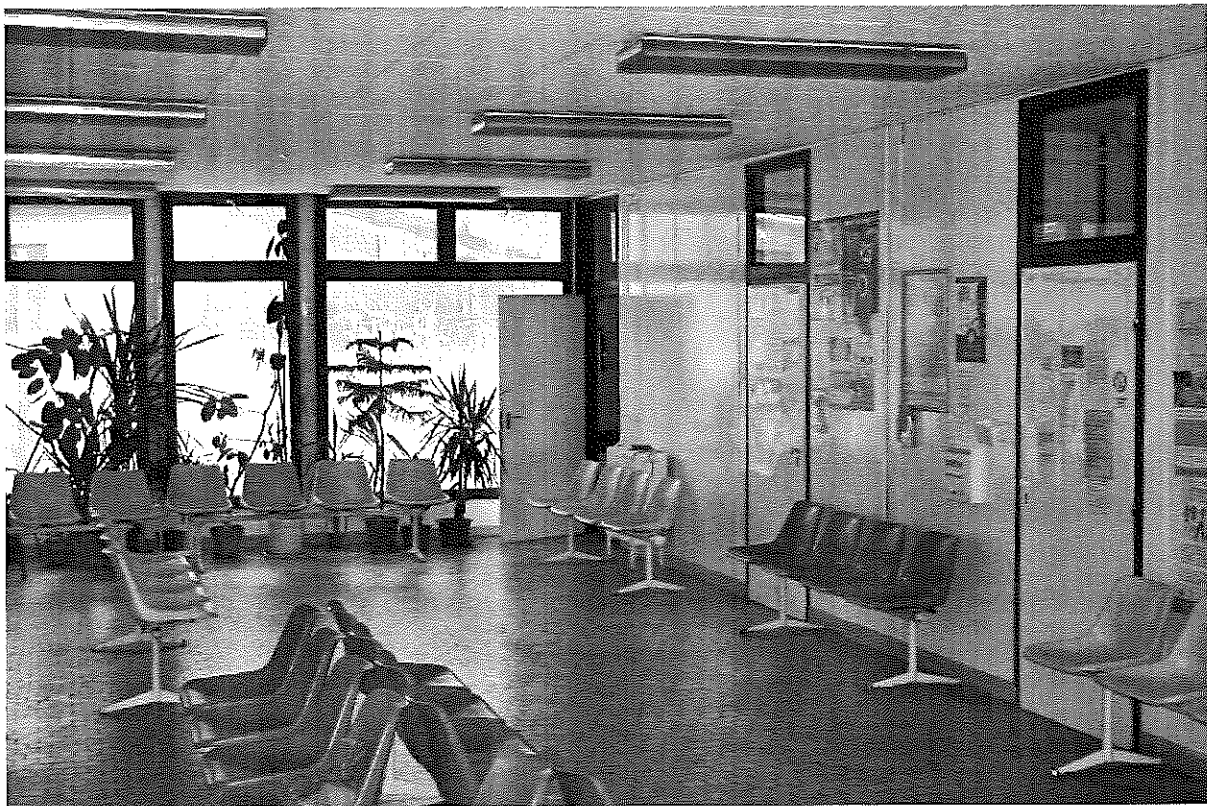
Az épület újraépítése sürgősen ajánlott. Felújításra szorulnak a gépészet, csatornahálózat, nyílászárók, homlokzat, tetőfedés, aljzatburkolat stb., tehát egy komplett felújítás lenne szükséges. A rendelő nem felel meg a mai esztétikai- és higiéniai elvárásoknak.

A tartószerkezetek cseréje nélkül nem ajánlatos egy felújítás. Mind épületfizikailag, mind funkcionálisan, mind pedig üzemeltetési szempontból indokoltabb egy másik modern, új épület felépítése, mint a meglévő épület renoválása.

Tehát ajánlott az épületet újonnan felépíteni a mai korszerű orvosi elvárások figyelembevételével.

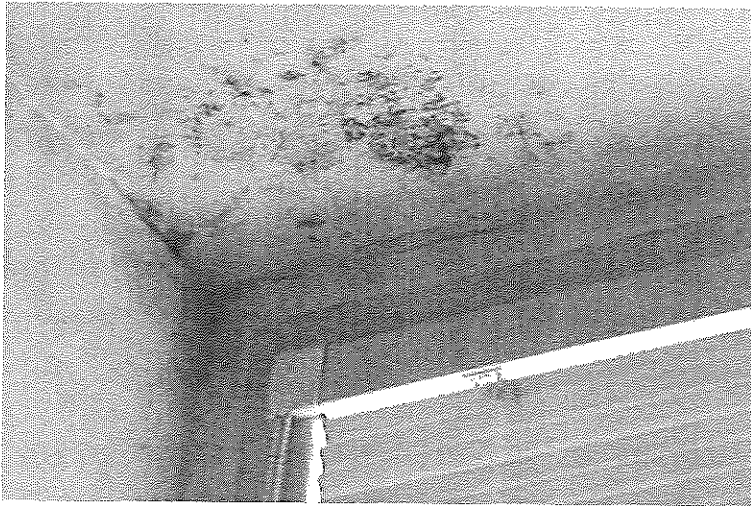
A XV. Kerület Rákos út 77/A címen található szakrendelő északi oldalán a fizioterápia helyiségeiben az ablakok feletti belső oldalon az ablakfülkében vizesedés és beázás nyomok láthatóak. Itt esetenként a penészgomba is megjelent. A beázások - az ott dolgozók elmondása szerint - az utóbbi nagy esőzéseknél az ablakok feletti mennyezeti részen jelentkeztek az ablakkal párhuzamos vonal mentén. Majd ez szivárgott tovább és szivódott fel a sarkoknál maradandó foltosodást okozva.

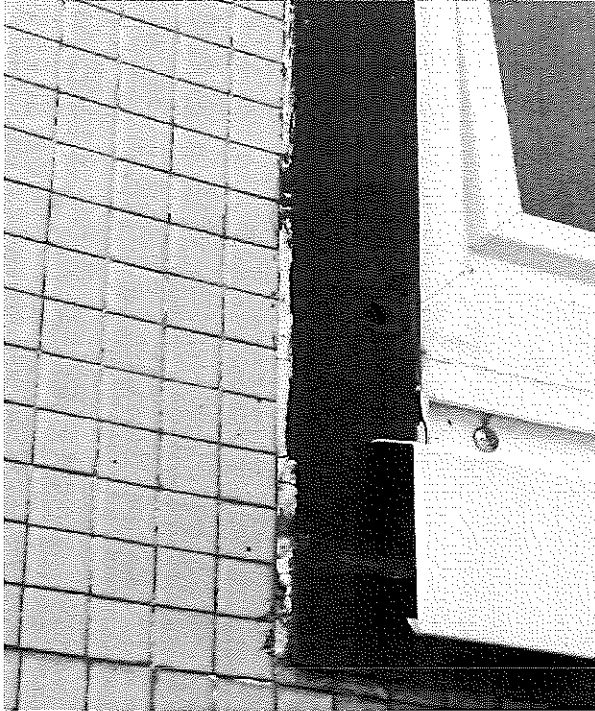
A beázásokkal kapcsolatos alapinformáció, hogy a külső homlokzati nyílászárók pár évvel ezelőtt lettek cserélve. A régi fémnyílászárókra utal a homlokzaton meghagyott eredeti fém-takaró és merevítő elemek, amikhez a régi ablakok szegecsekkel voltak rögzítve (a szegecsek eltávolításának nyomai most is láthatóak).

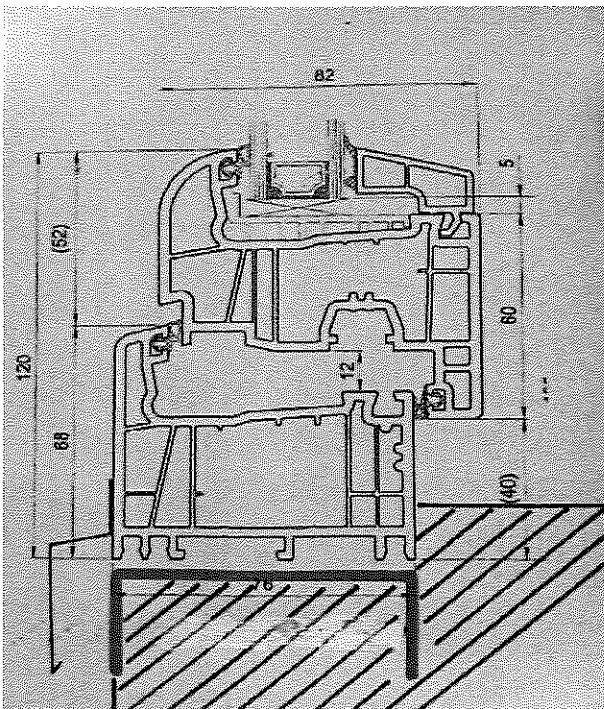
A takaró, merevítő szerkezet alsó része U vagy L profil, ami az egész szerkezet legstabilabb eleme, ez az épület külső falzatához fixen, mereven csatlakozik.

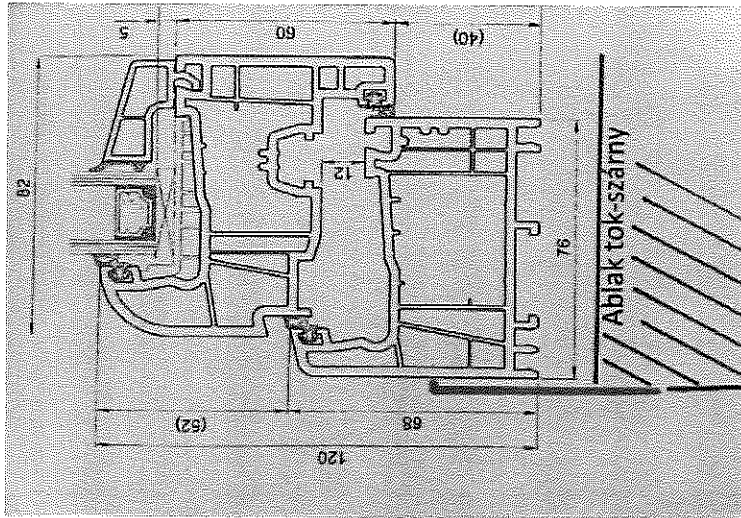
A függőleges elem egy takarólemez, melynek az ablaknál végződő része enyhén meg lett görbítve. Ez a takaróprofil esetleg csak gyengén lehet bekötve a külső falba, alsó és felső vízszintes elemhez hegesztve kötődik. A felületén a régi levágott szegecsek furatai láthatóak.

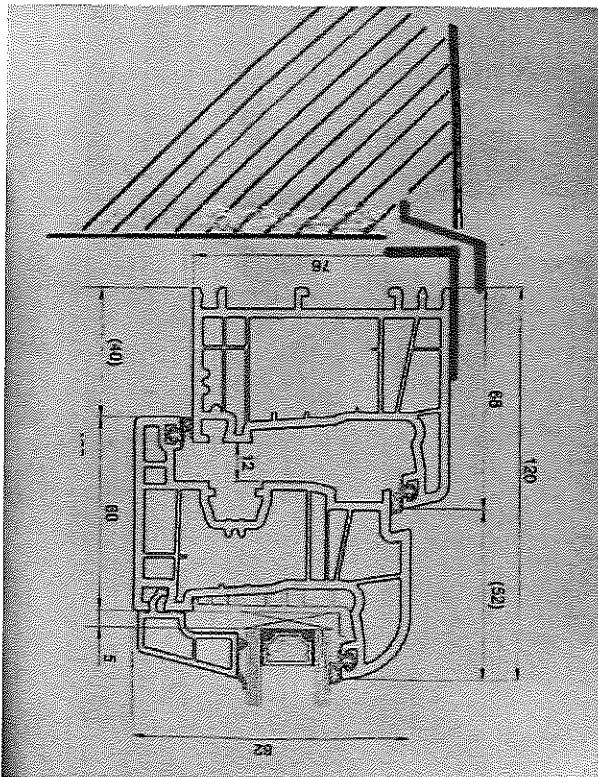
A felső szerkezeti rész hasonló a függőleges takaróprofilokhoz, de itt kiegészül egy külön vízvetővel. Ez is valószínűleg gyengén lehet befogva a külső falba, de ezek a kapcsolódások már láthatóan több helyen is meggyengültek. Van, ahol hiányzik a vízcseppentő vagy kilóg a falból a takaróelemmel együtt. A fal és a fém-szerkezet között rések, hézagok vannak.

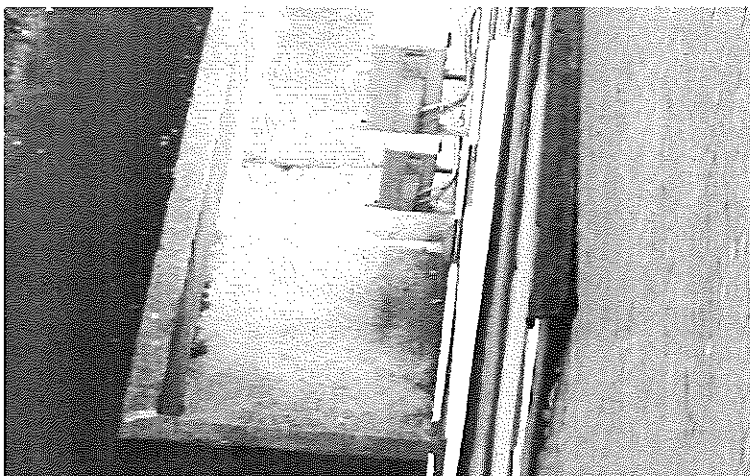
- 1.) A képen is látható ablak felett esők esetén a függőleges falról lefolyó csapadékvíz a kiálló és kitépelt vízvetők, takaróelemek bevezetik az ablak és a külső fal csatlakozásánál.

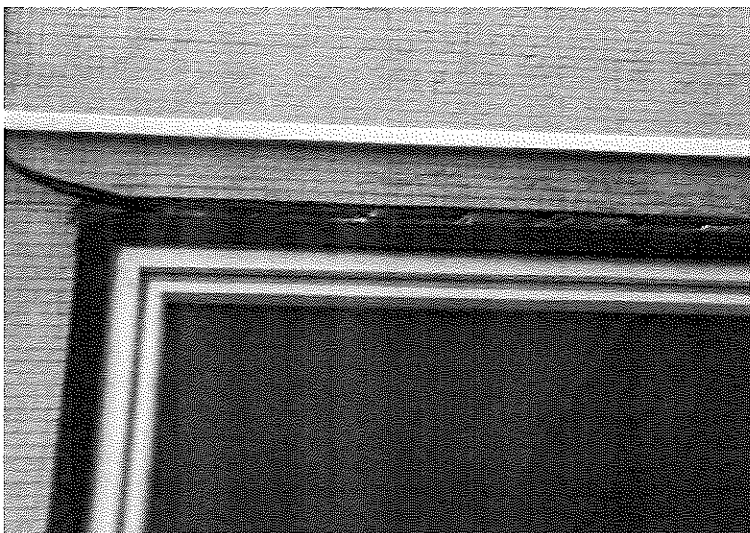
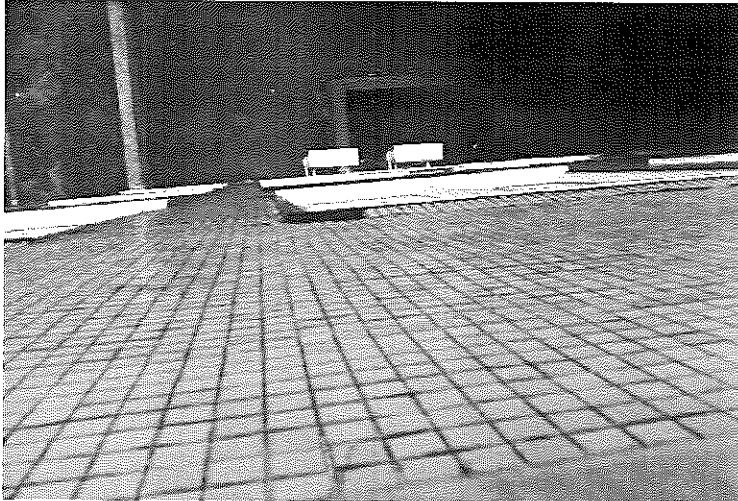
- 2.) A külső fal mozaikburkolata is károsodott több ablak felett is. Az itt keletkezett mozaikhiányoknál, repedéseknél a kapcsolati rész erodálódott. Vannak helyek, ahol ujjnyi rések keletkeztek. A használt tömítőanyagok sok helyen kirepedtek, elváltak, kihullottak. Tömítésnél ezeken a helyeken nem megfelelő, kültérre előírt és használható anyagot alkalmaztak.

Valószínű, hogy a fenti hibák többsége a régi ablakszerkezet nem kellően óvatos kibontásánál keletkezhetett (rángatások, fessegetések miatt). Az új nyílászárók elhelyezésénél az oda nem illő fém takaróelemet is el kellett volna távolítani. *Az ablakok csatlakoztatása egy bizonytalanul rögzített, deformálódott fém keretszerkezethez építészeti szempontból nem szakszerű.*

A kitépelt és kimozdított takaró és vízvető elemek deformálódását, stabilitását az ablak sérülése nélkül nehéz helyreállítani.
