**BUDAPEST FŐVÁROS XV.
KERÜLETI ÖNKORMÁNYZAT
EGÉSZSÉGÜGYI
INTÉZMÉNYEINEK MŰSZAKI
ADATAI**

TELEPHELYENKÉNT

Készítette: Bartos József

2015.

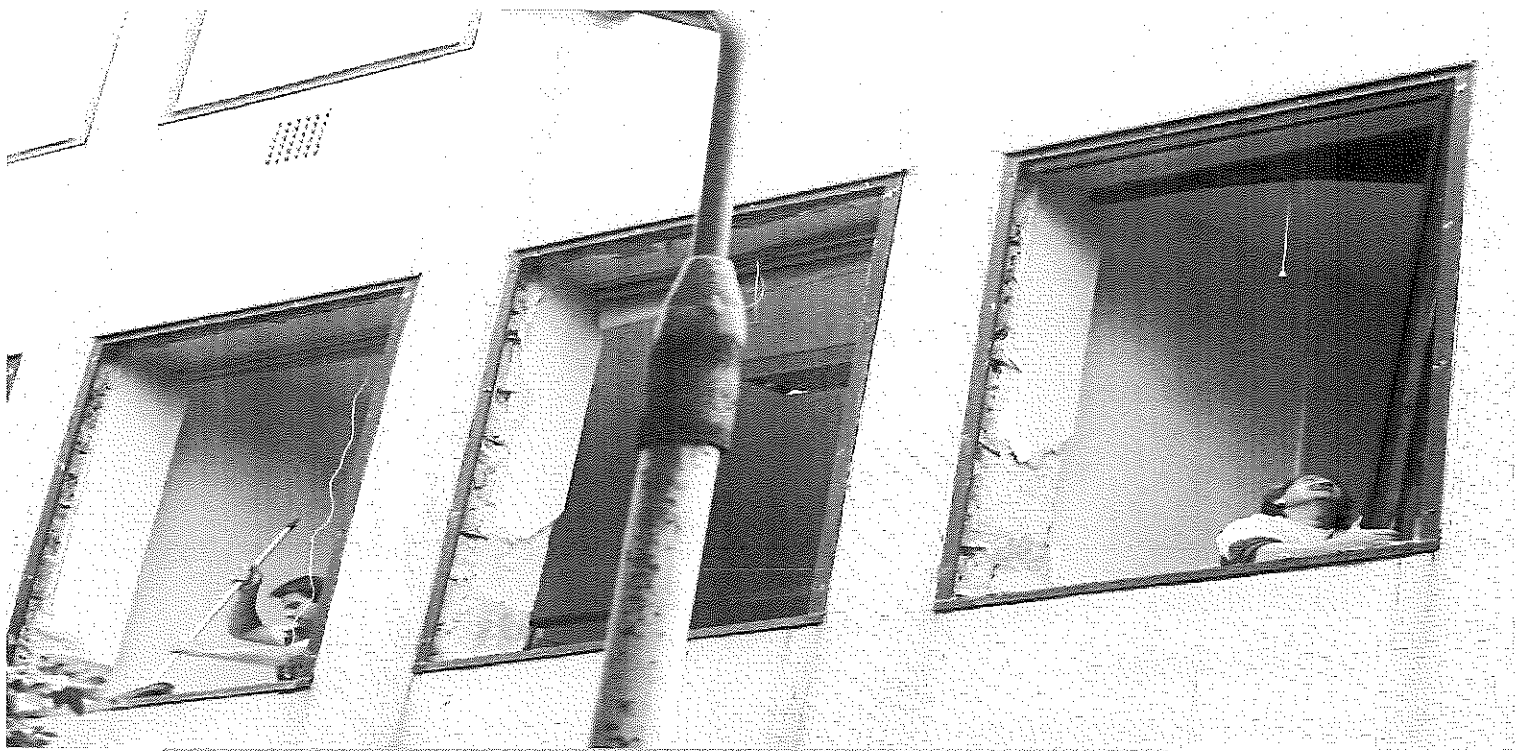
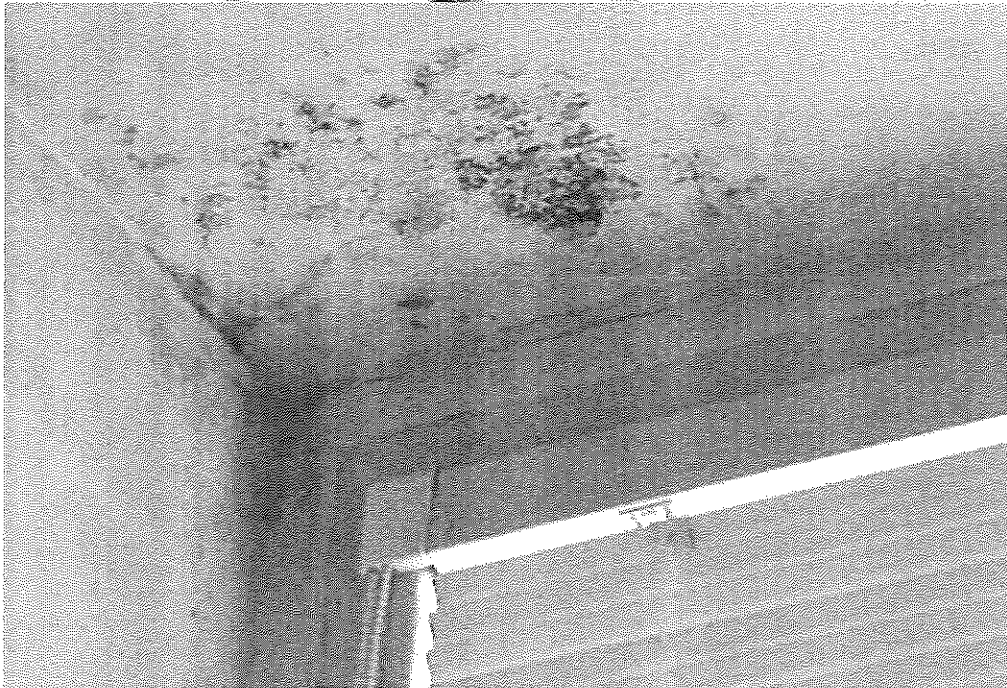
A külső homlokzatot már egyszer javították és a laza kis mozaiklapokat leverték és ideiglenesen bevakolták kb. 100 m² terjedelemben.

A lassan 45 éves kismozaik lapok már vertikálisan és horizontálisan is megrepedtek, több helyen az egész oldalfal hosszúságában. A repedésekbe befolyik a csapadékvíz. (Ez télen megfagy, tágul stb.)

Az új ablakcserénél az ablakkeretet képző „fém vaktok „- ok nem kerültek kiépítésre. A tokok elrozsdásodtak és eldeformálódtak olyannyira, hogy a vaskeretek az épület belsejébe vezetik a csapadékvizet.

A "beázások", nedves foltokat képeznek a falakon és a plafonon, óvhatatlanul penészednek. A beázás és a penészedés minden nagyobb esőzés után egyre gyakrabban, majdnem mindenütt előfordul!
