**a XV. kerületi Önkormányzat tulajdonában lévő 1153. Budapest, Dobó utca 12. sz.  
(hrsz.:87551) alatti ingatlan keleti épületszárnyában található 1-es és 2-es számú  
lakások bontásáról**

1153 Budapest, Dobó utca 12. alatti többlakásos lakó épület K-i szárnyának károsodásairól.

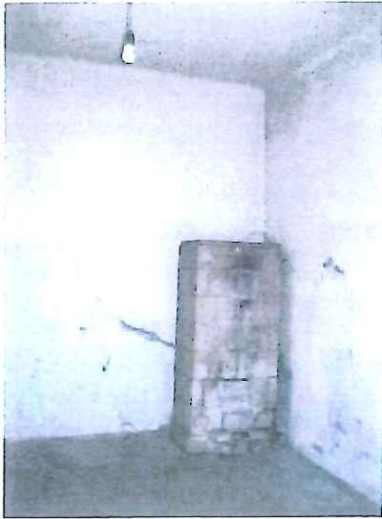
Cserépkályha 1. lakás

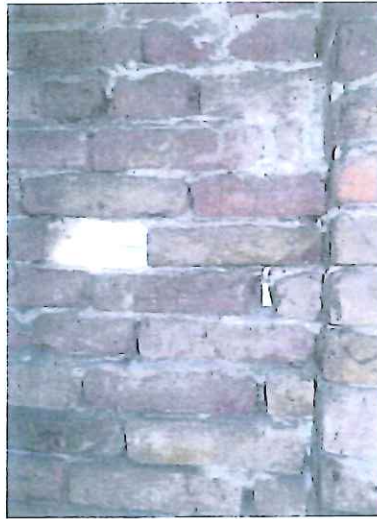
Meglévő tűzfal állapota a tetőtérben

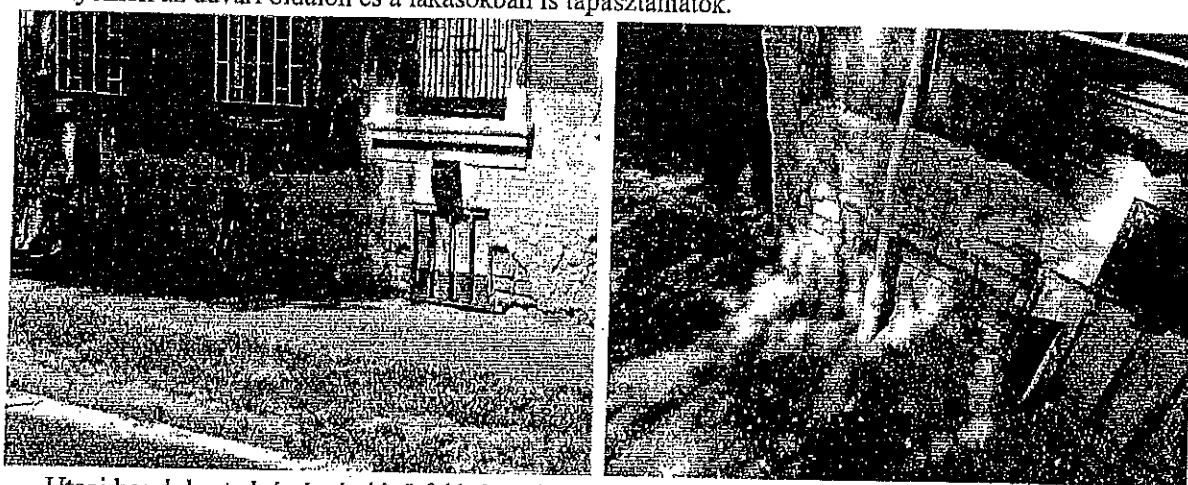
Utcai homlokzat alsó részén lévő felázás, szinte teljes lábazati vakolat hiány, téglakárosodás.

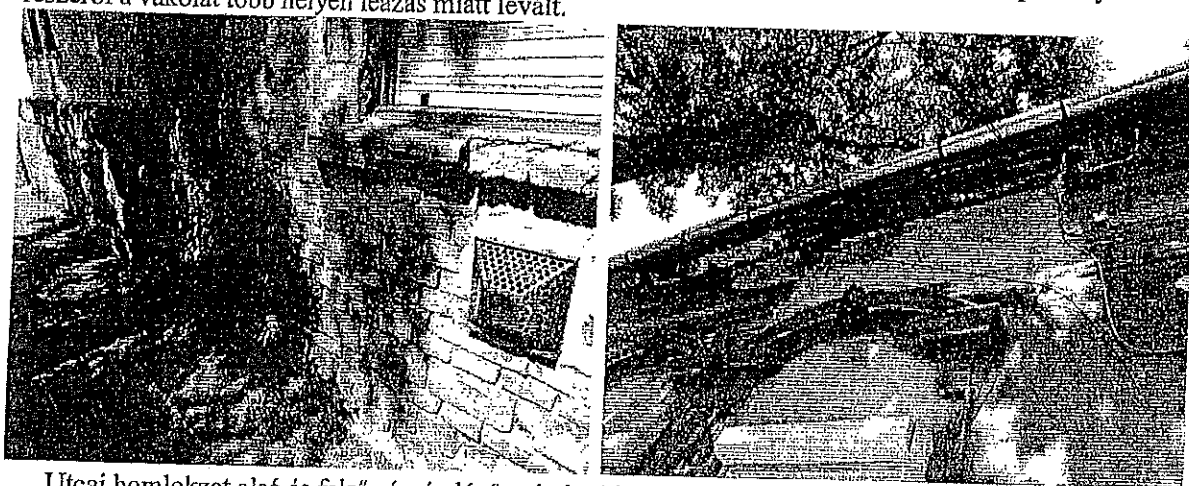
Utcai homlokzat alsó és felső részén lévő vakolat hiány, téglák és faanyag károsodás.

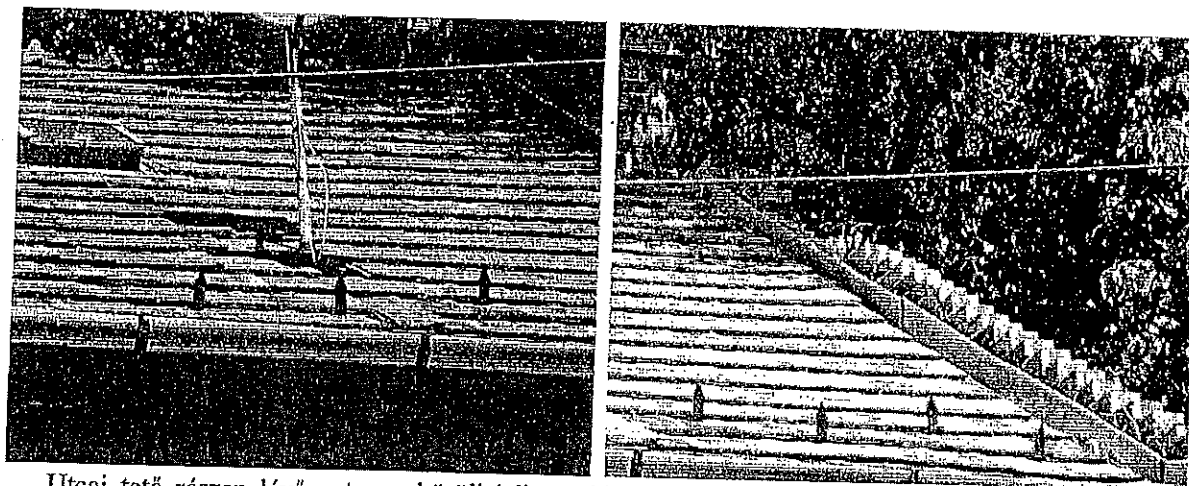
Utcai tető részén lévő antenna körüli héjazat hiányos, a macskalépcső részlegesen hiányos. A téglafal melletti bádogozás kihajlott, így a víz bevezetődik a padlástérbe. Az utcai oldalon a tető héjazat és ereszcatorna néhány éve javítva volt. Ekkor újból rakták a tűzfalak felső sorait és a kéményeken új fedkő készült.

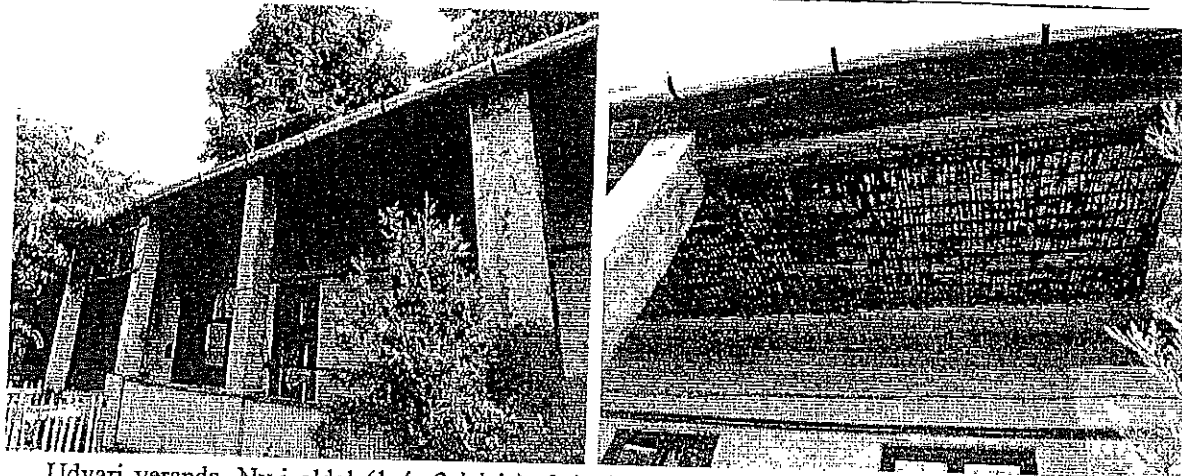
Üdvari veranda, Ny-i oldal (1 és 2 lakás) alsó részén a részlegesen levált vakolatot és nádazás levált, amit a balesetveszély elkerülése érdekében később teljesen elbontottak. Az udvari oldalakon a tető héjazat az eredeti. Az ereszcatornákat néhány éve újból készítették.

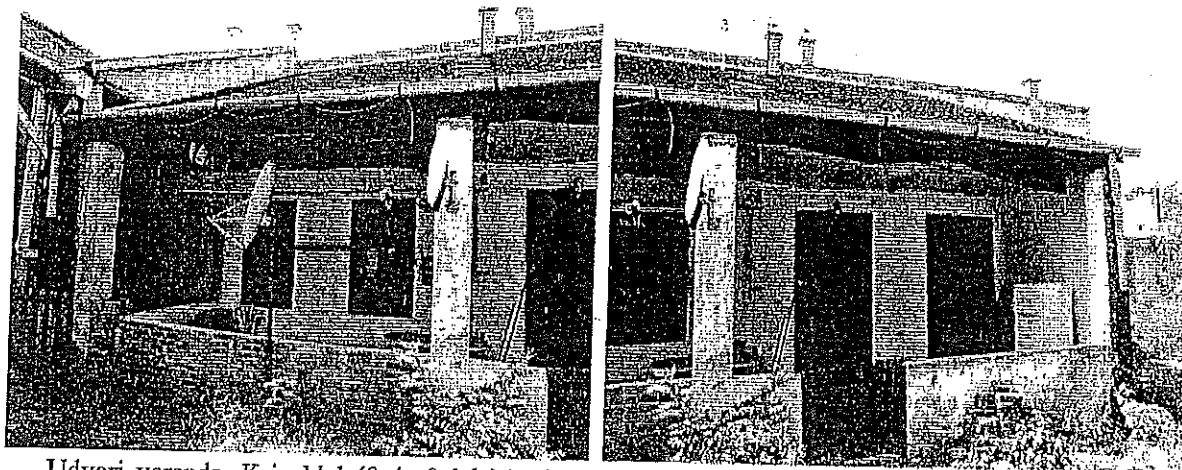
Üdvari veranda, K-i oldal (8 és 9 lakás) alsó részén a részlegesen levált vakolatot és nádazást elbontották.

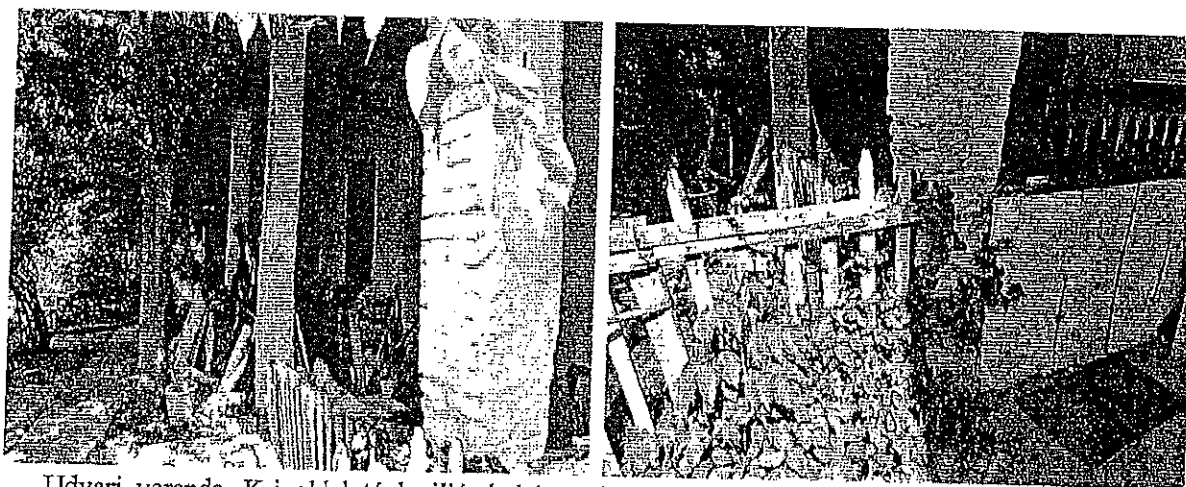
Üdvari veranda, K-i oldal téglapillérek károsodott, hiányos alsó részei. Cementhabarccsal lett bekelve, de van ahol fél téglányi is hiányzik a falazatból.

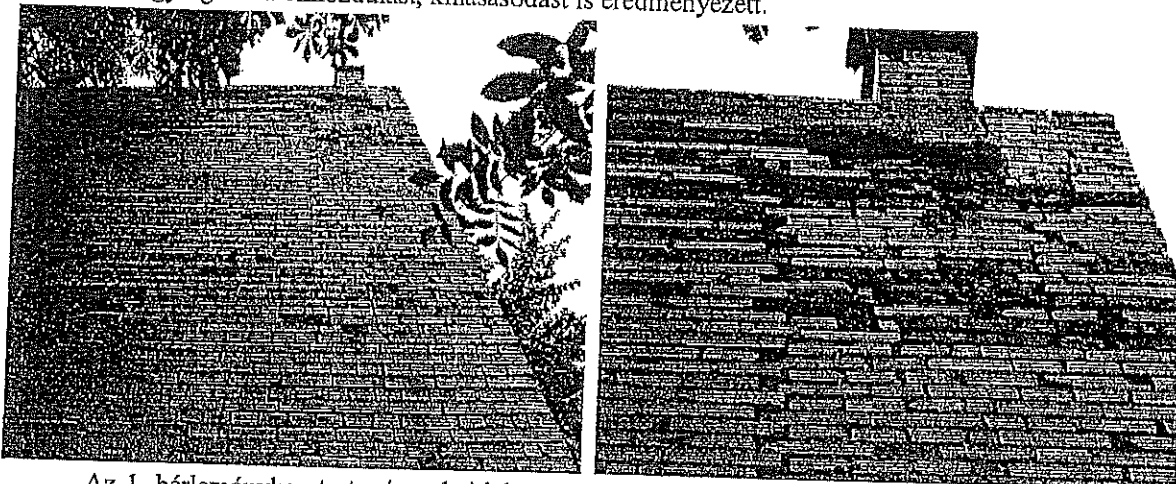
Az I. bérleményhez tartozó szobai kéménynél a fal felső rész szétfagyott, jelentősen hiányos. A kémény mellett tető főállás és merevítő pillér találgató. Ez elvált a köztes 14 cm-es futó sor falazattól. A kitöltő falazat nem csak oldalirányban hanem kifelé is kismértékben megmozdult. A téglák közti fugázás jelentősen hiányos.

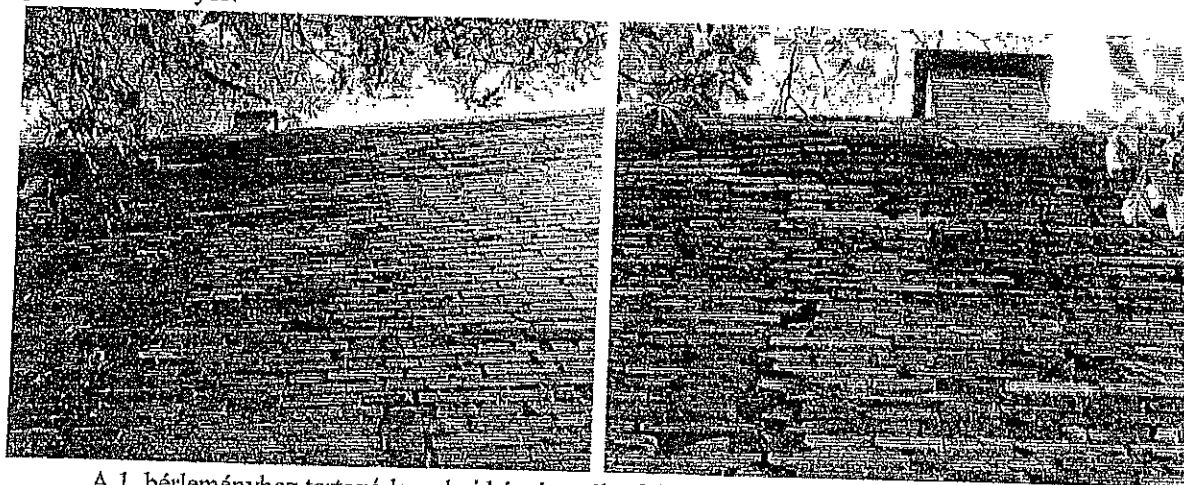
A I. bérleményhez tartozó konyhai kéménynél a fal teljesen szétfagyott, jelentősen hiányos.

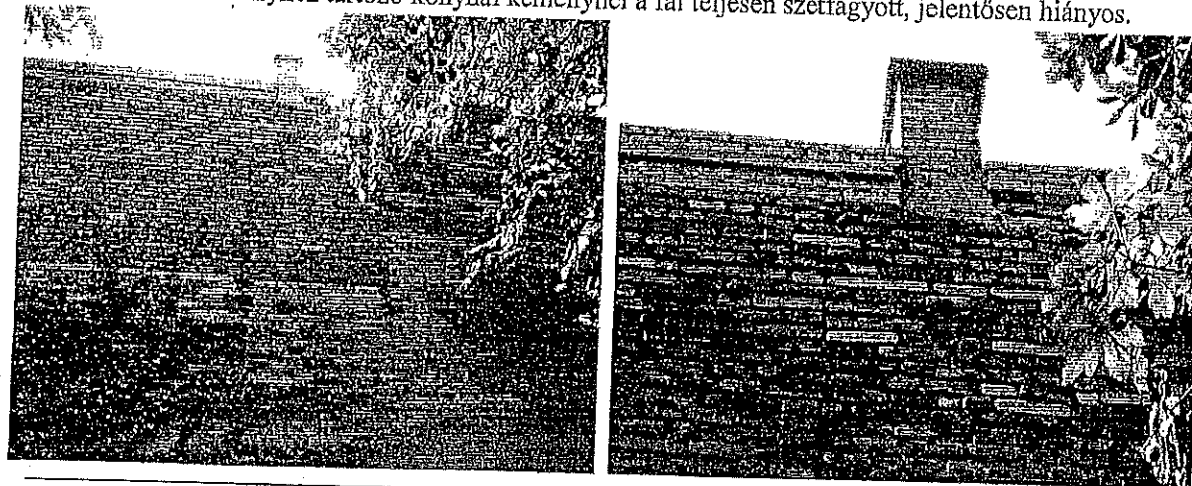
A 2. lakáshoz tartozó kéménynél a fal teljesen szétfagyott, jelentősen hiányos. A tűzfalon jelentős méretű repedések láthatók. A repedések a tető főállás merevítő pillére illetve a kémények mellett található. A merevebb rész elvált a köztes 14 cm-es futó sor falazattól. A téglák közti fugázás jelentősen hiányos.

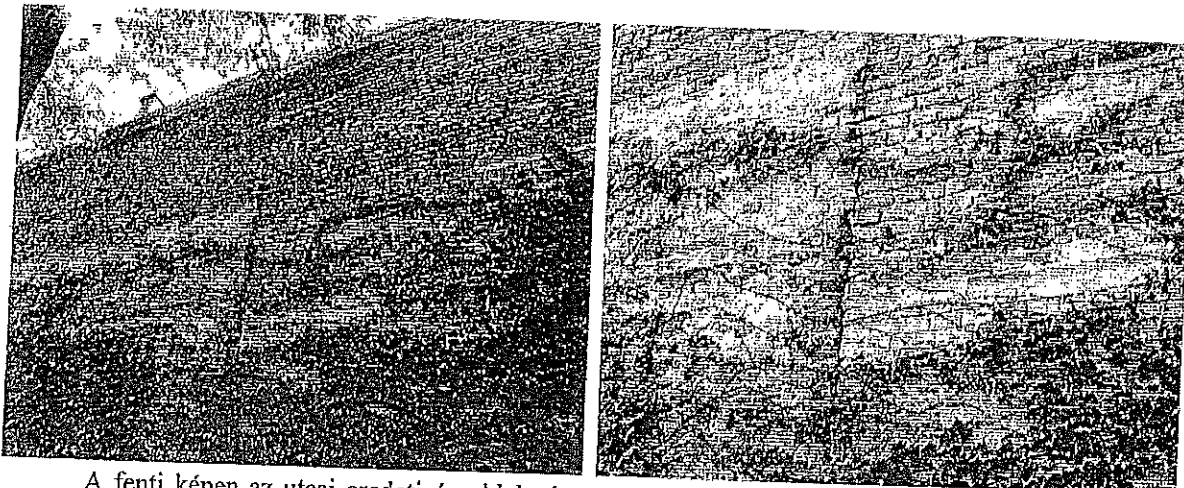
A fenti képen az utcai eredeti és oldalszárny csatlakozási vonalánál kialakult dilatációs repedés látható. A falakat részlegesen csorbázatosan kapcsolták egymáshoz. Itt a hőmozgásból adódó oldalirányú elmozdulás tapasztalható cm-es nagyságrendű értékkel. A fal felső felületén a fugázás hiányos.

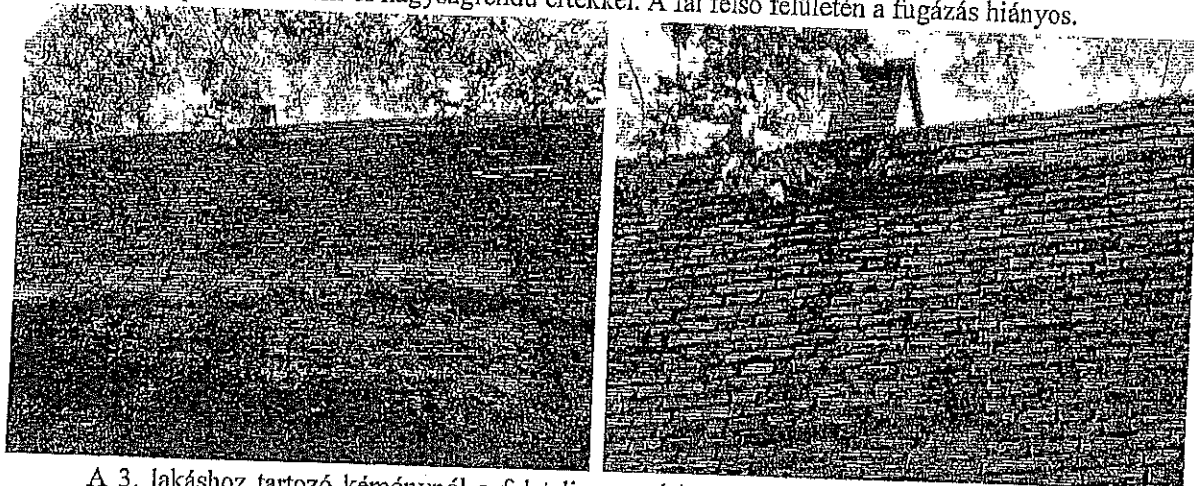
A 3. lakáshoz tartozó kéménynél a fal teljesen a károsodás a többi helyhez képest enyhébb. A falazaton a fugázás itt is hiányos.

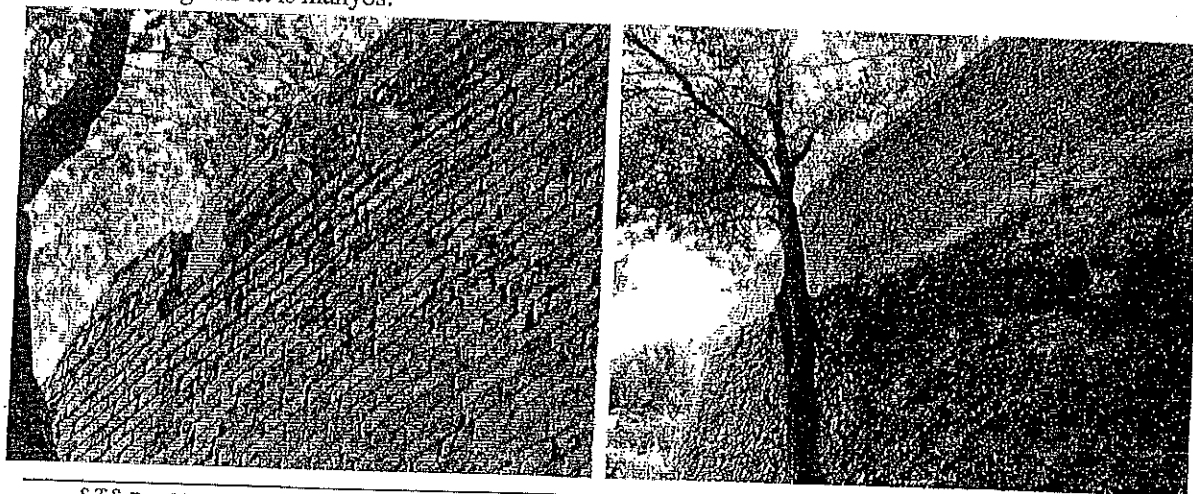
A 4. lakáshoz tartozó kéménynél a fal teljesen a károsodás a többi helyhez képest kisebb. A falazat felső részén a fugázás hiányos.

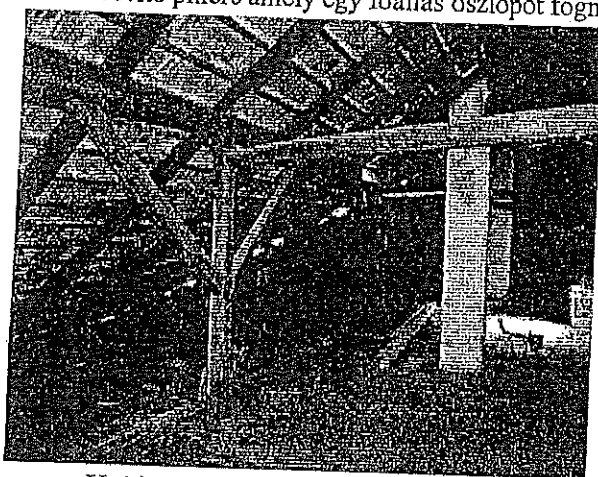
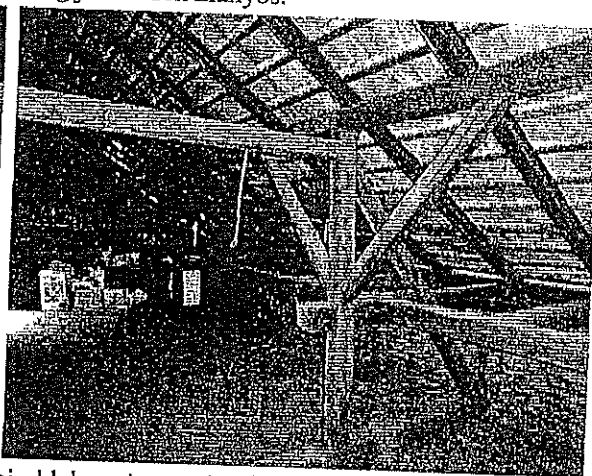
Utcai épületrész tetőszerkezet az udvar és utcai oldalon. Az utcai oldal süllyesztett az udvari oldal normál kötőgerendás, kétállószerűes, szelemenés fedélszék. A faanyag tűrhető állapotú.

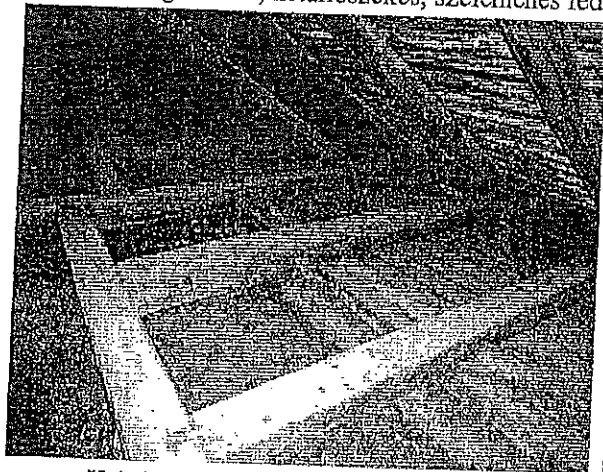
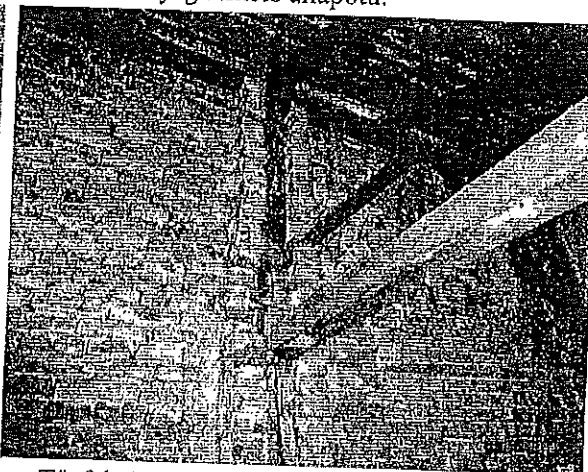
K-i épületrész tetőszerkezet az udvar oldalon. Tűzfal és tetőszerkezet kapcsolat, téglapillérbe befogott fa oszlop. A falazat fugázása belülről is jelentősen hiányos, sok helyen átlátni a téglák között.

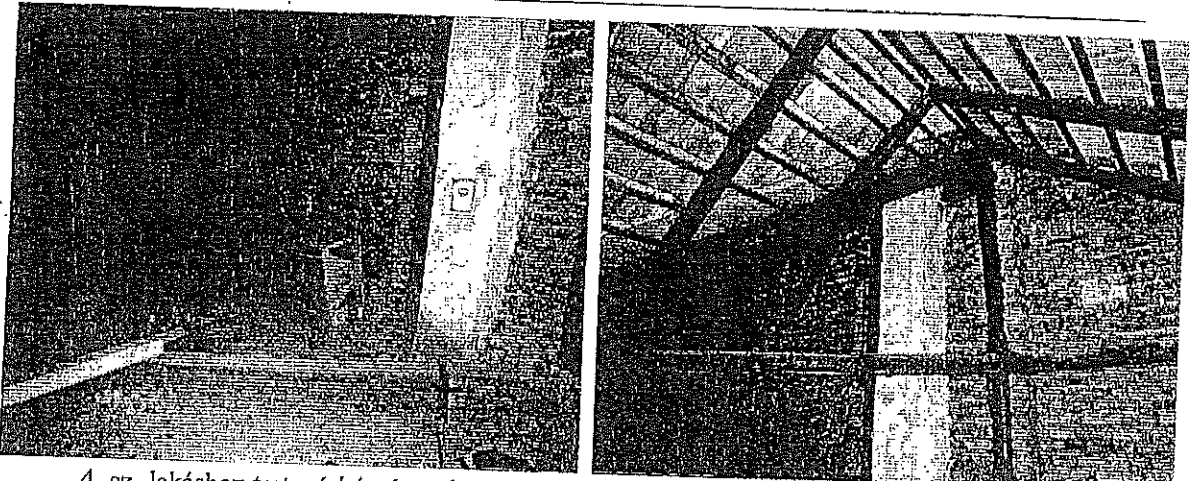
4. sz. lakáshoz tartozó kémény alsó és felső rész. A kéményen a felső részen a taréj szelemen át van vezetve, arra rá támaszkodik. A kémény tűrhető állapotú.

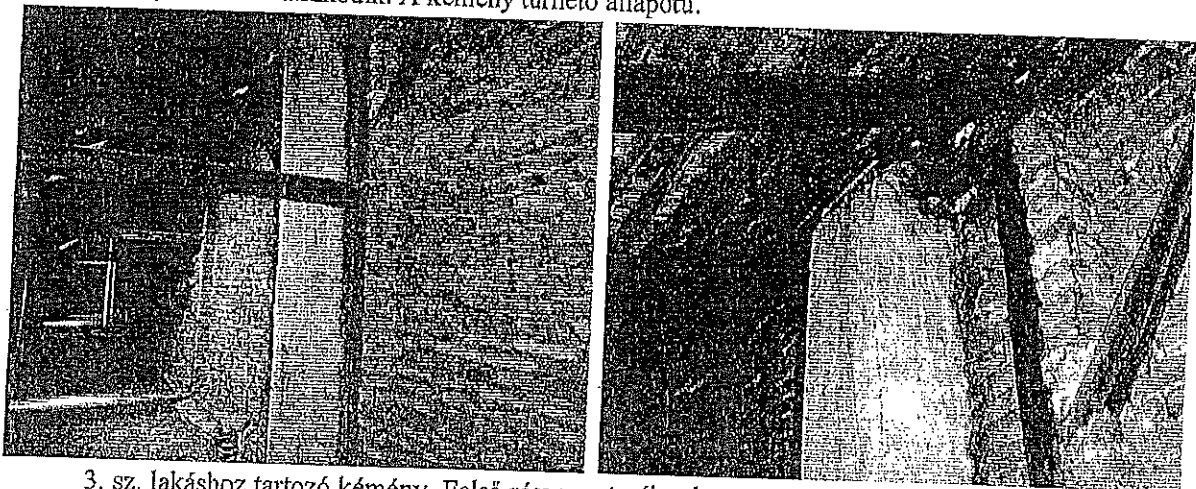
3. sz. lakáshoz tartozó kémény. Felső részen a taréjszelemen átfut rajta. Gáztömörégi problémára utaló elszíneződés látszik. A kémény felső részénél és a taréjszelemenen beázásra utaló nyomok is láthatók.

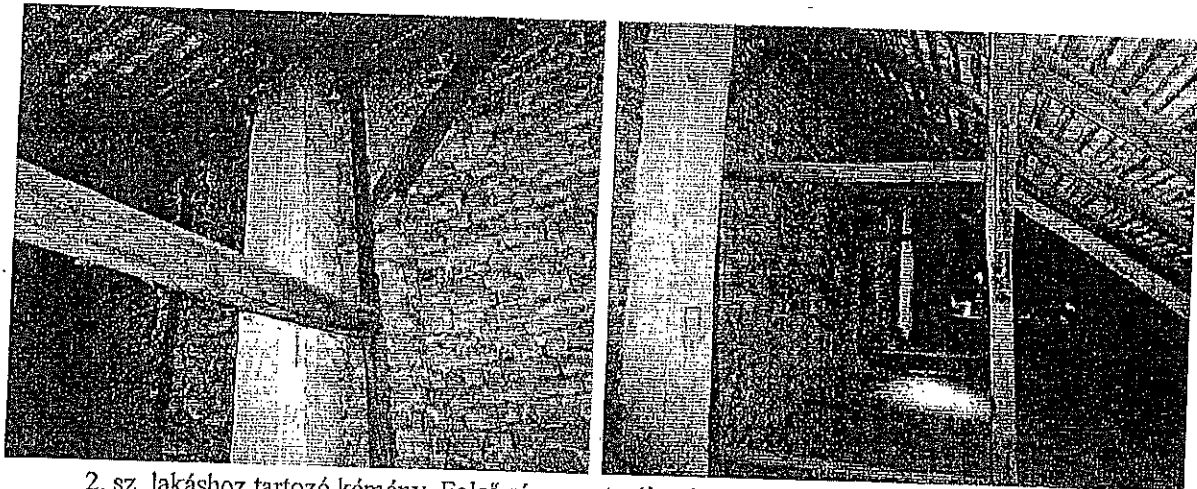
2. sz. lakáshoz tartozó kémény. Felső részen a taréjszelemen átfut rajta. A falazat fugázása belülről is jelentősen hiányos, sok helyen átlátni a téglák között.

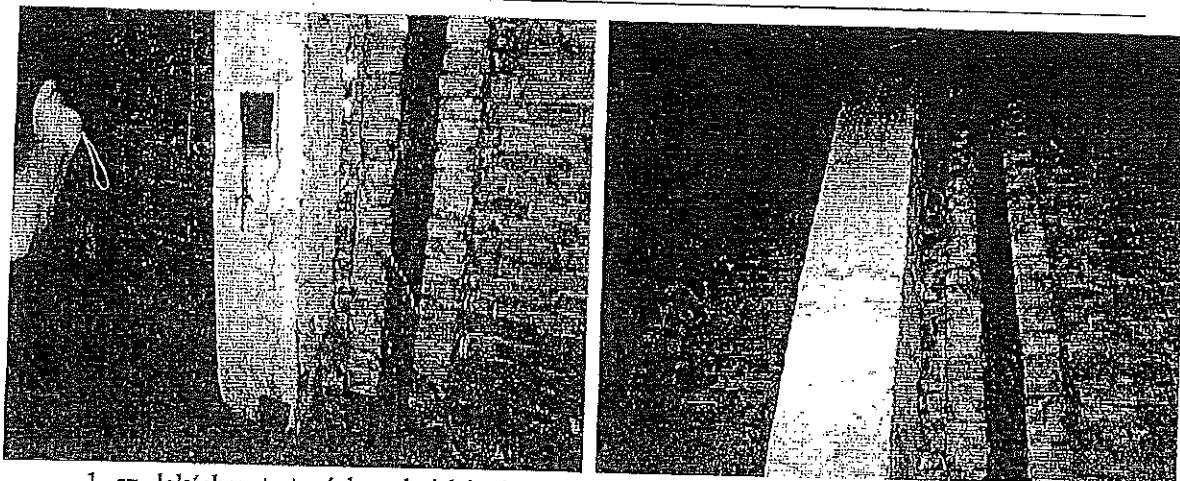
1. sz. lakáshoz tartozó konyhai kémény. Az alsó részén hosszában meghasadva. A kéményen a felső részen a taréj szelemen át van vezetve, arra rá támaszkodik. A felső részen füstszivárgásra és beázásra utaló elszíneződés látható. A kémény veszélyes állapotú.
