**a Deák utca 2. szám alatti önkormányzati tulajdonú ingatlannal kapcsolatos tulajdonosi döntésről**

**1. Deák utca 2. A. épület**

**2. Deák utca 2. B. épület**

A PALOTA-HOLDING Zrt. két statikai szakvéleményt készített a Deák u. 2. szám alatti ingatlan B. épület egyes szerkezeti elemeiről.

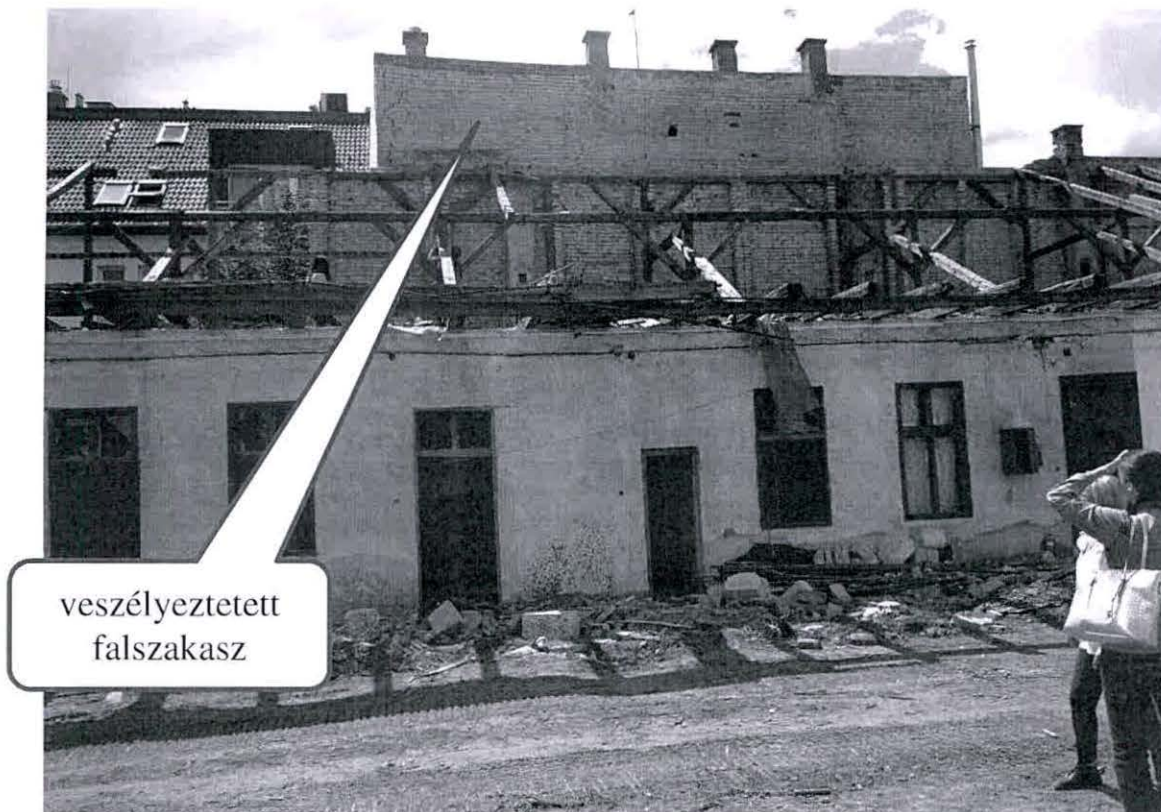
**1. ábra Bontás alatti állapot**

A tűzfali repedéseket most csak a padlástéri szakaszon lehet látni (mert jelenleg a többi szakaszon még nincs elbontva a mögöttes épület). A látható repedések a falszerkezet teljes vastagságát érintő, átmenő repedések, köztük a fuga teljesen kipergett és át lehet látni a falon.

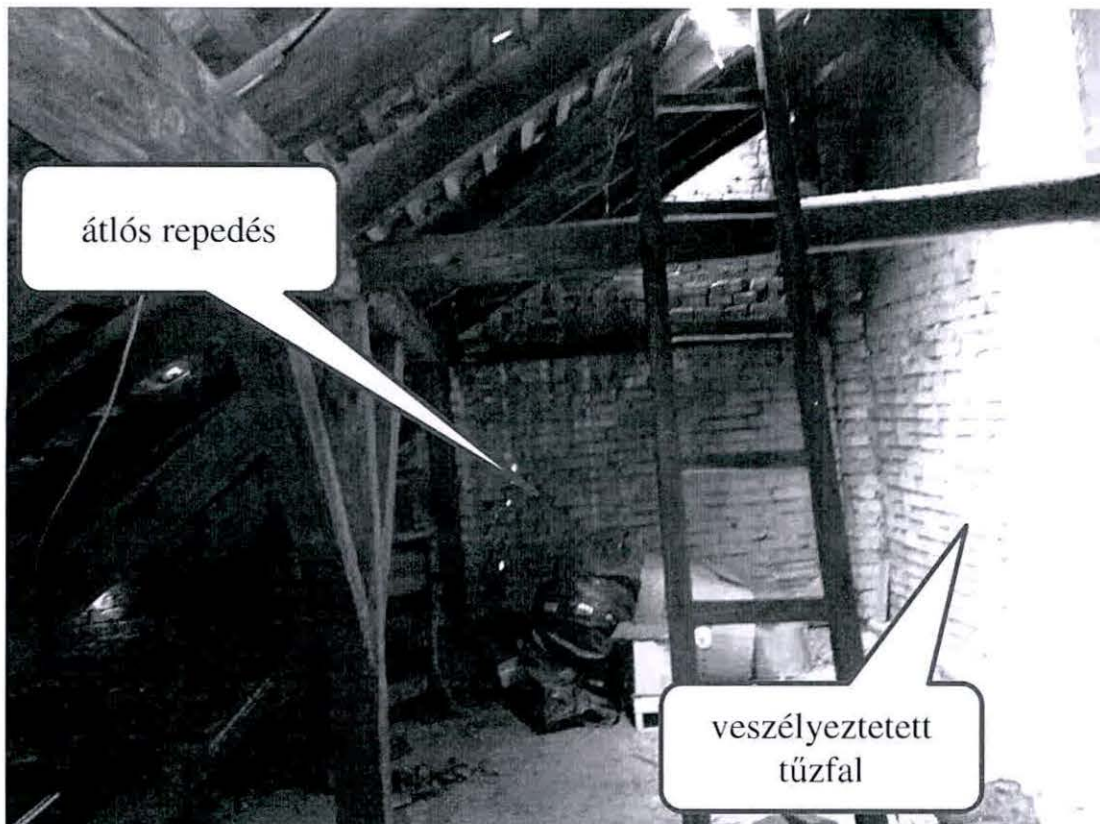
**3. ábra Padlástér-Deák u. 2.**

Bár a padlástér ácsszerkezete megfelelőnek látszik, az eresz körül látunk korhadt részeket.

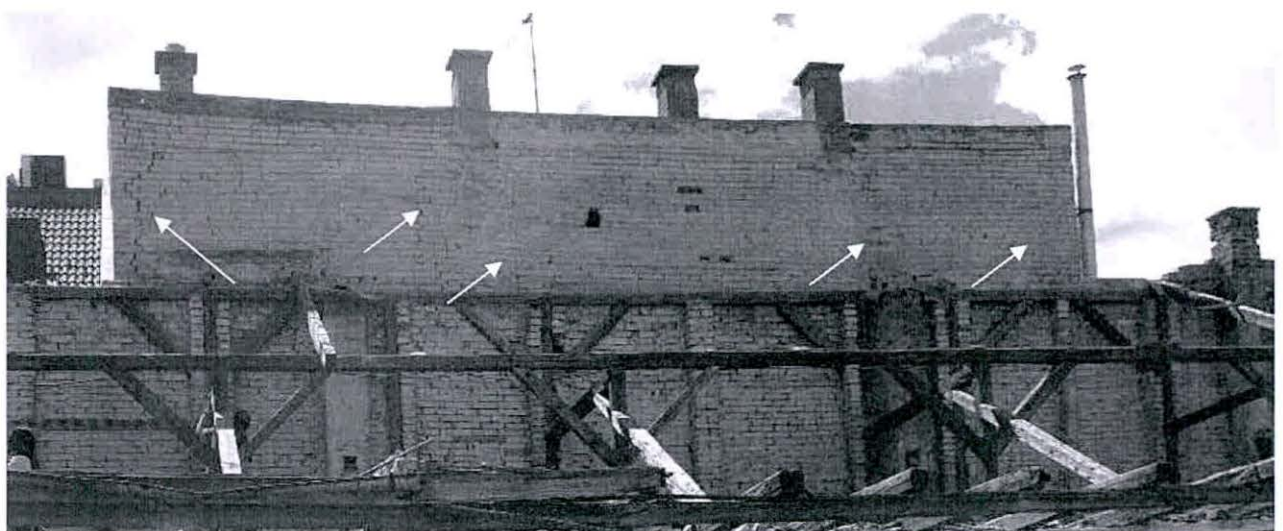
**4. ábra Repedések a tűzfalon**

A padlástéri tűzfal térbelileg is deformálódott, eltér a függőtől és a síktól.

A padlástéri kémények is abszurd formákat, elhúzásokat és csavarodásokat mutatnak.

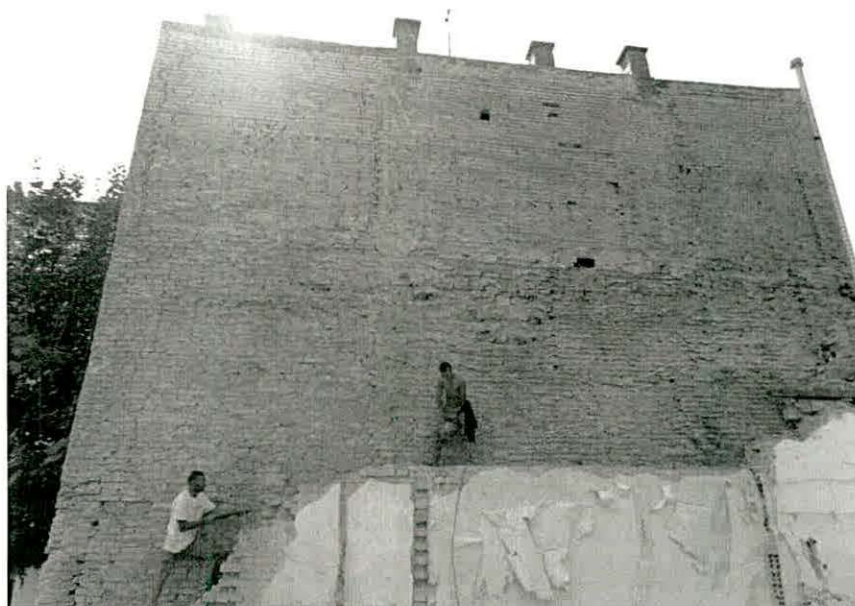
Az építkezéssel kapcsolatos bontások miatt a telekhatárra illeszkedő épületrész hátfala láthatóvá vált (lásd CD melléklet 1., 2., és 3. jelű képek).

Megállapítottam és ez a fényképeken is látható, hogy a hátfal falazási minősége meglehetősen gyenge.

A hátfalon függőleges végig futó repedések láthatóak, a kémények függőlegesében és a sarkoknál is.

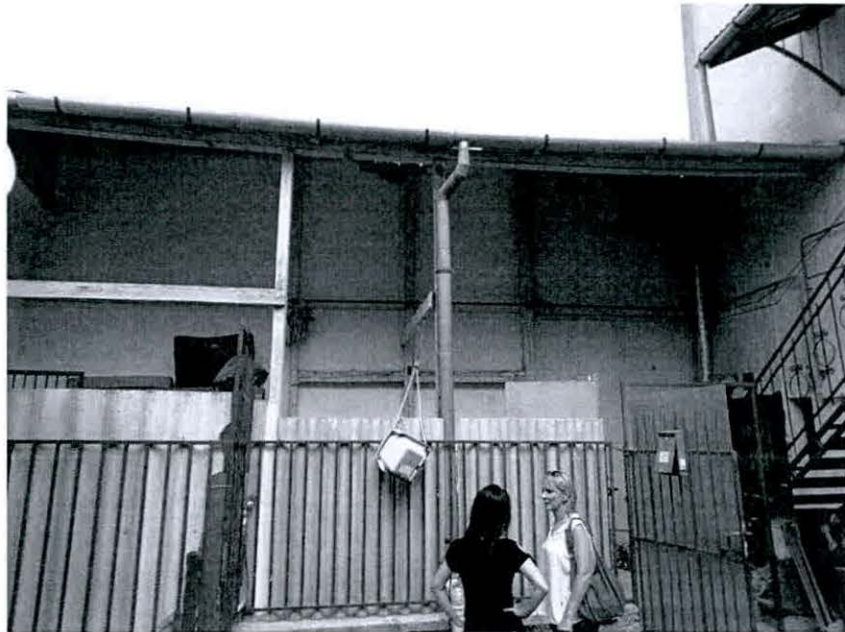
A kapubejáróval szembeni épület mellett egy odaépített fedett nyitott nagy belmagasságú tároló szin található, melynek hátfalát a most elbontandó épület fal adta, de a bontás után ez a lehatárolás megszűnik (lásd CD melléklet 5., 6., 7. és 8. jelű képek).

A tetőt fa oszlopok tartják, tehát a szomszédos most elbontás alatt álló épületrész nem vesz részt a teherviselésben, de szélárnyékot nyújt.

Ezért gondoskodni kell arról, hogy a bontás utáni állapotban is megfeleljen ez a tároló szin a statikai követelményeknek.
