BUDAPEST FŐVÁROS XV. KERÜLET
ÖNKORMÁNYZAT
KÉPVISELŐJE

I N T E R P E L L Á C I Ó
(SzMSz 53.§)

Az interpelláció tárgya: Meddig „rohadhat” még tovább a Spirál Szociális és Humán Központ?

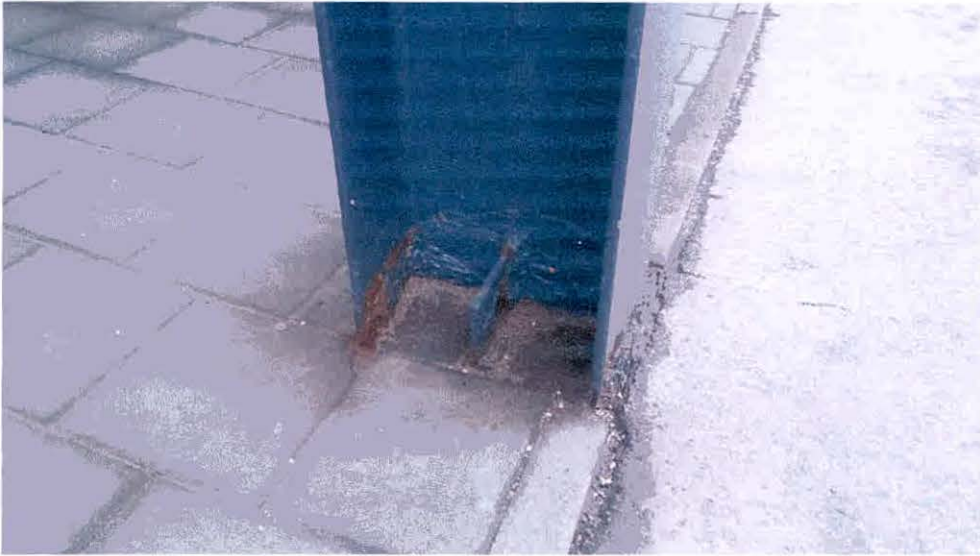
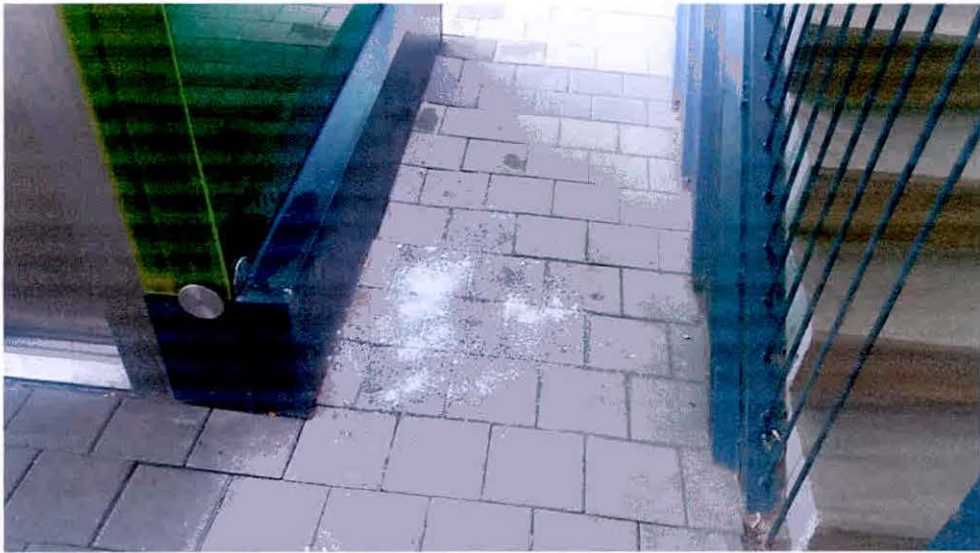
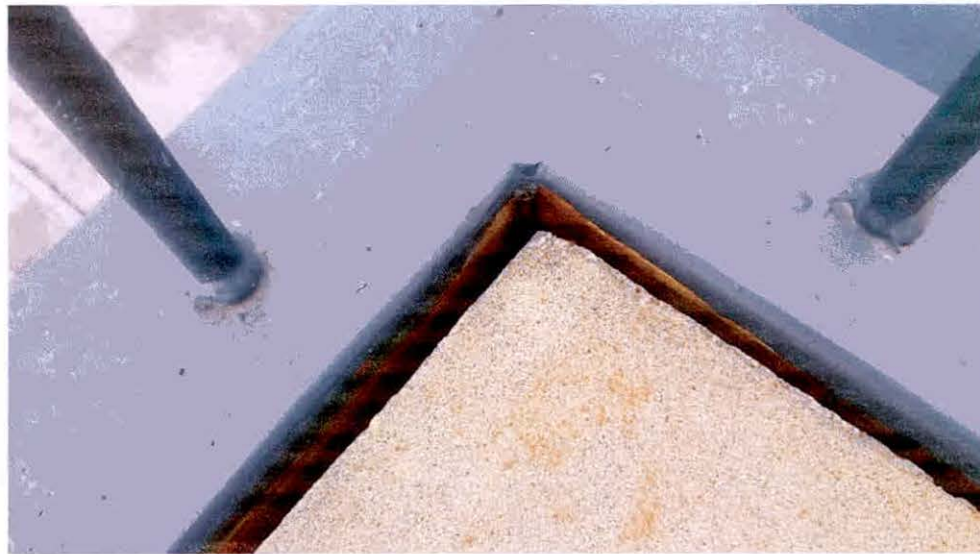
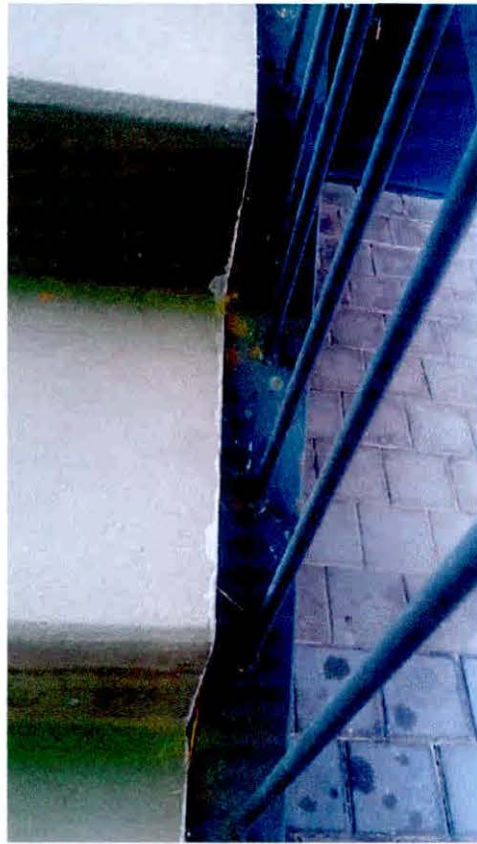
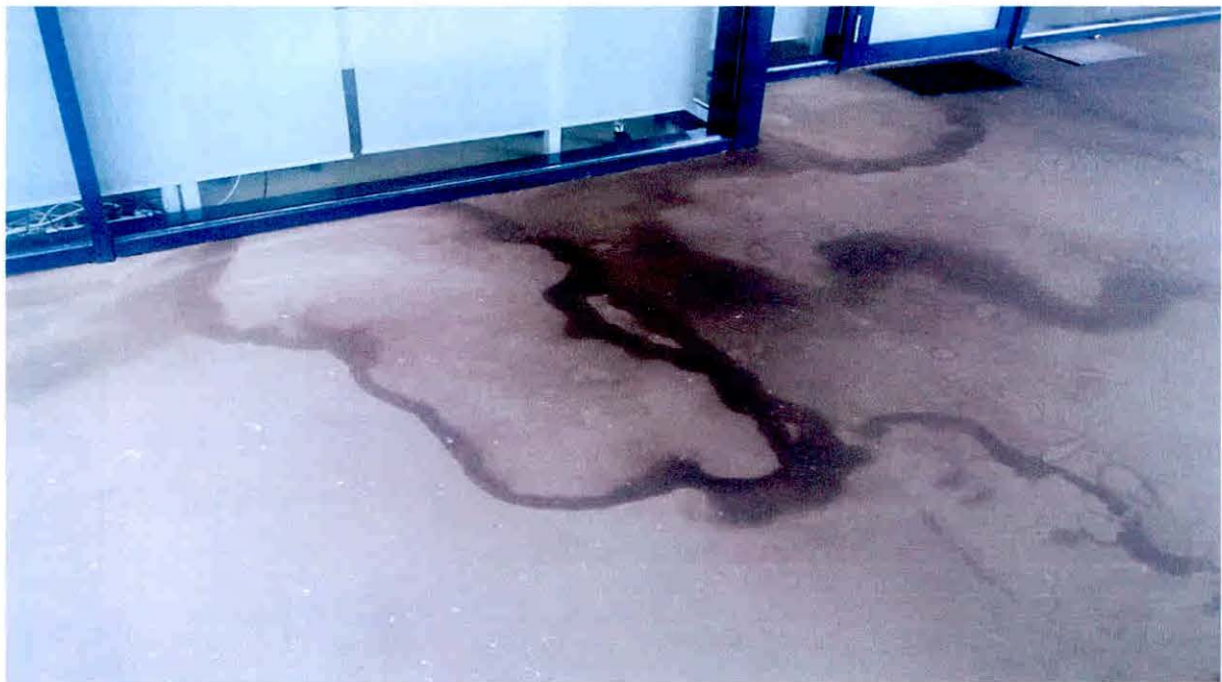
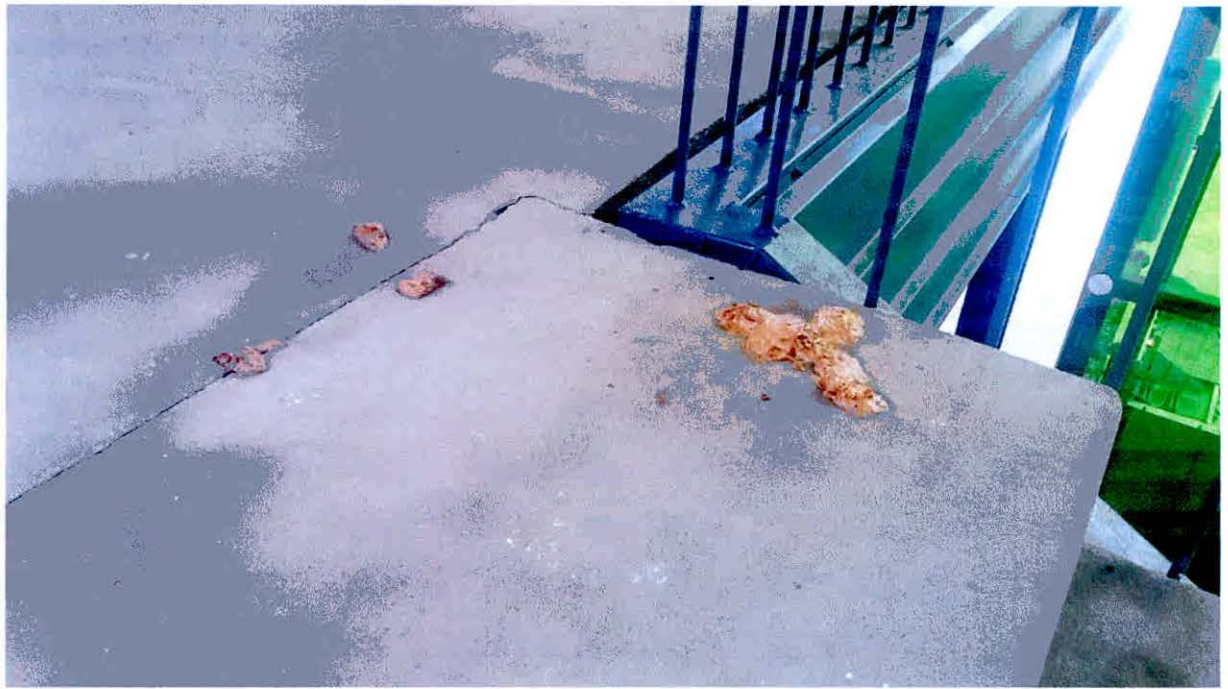
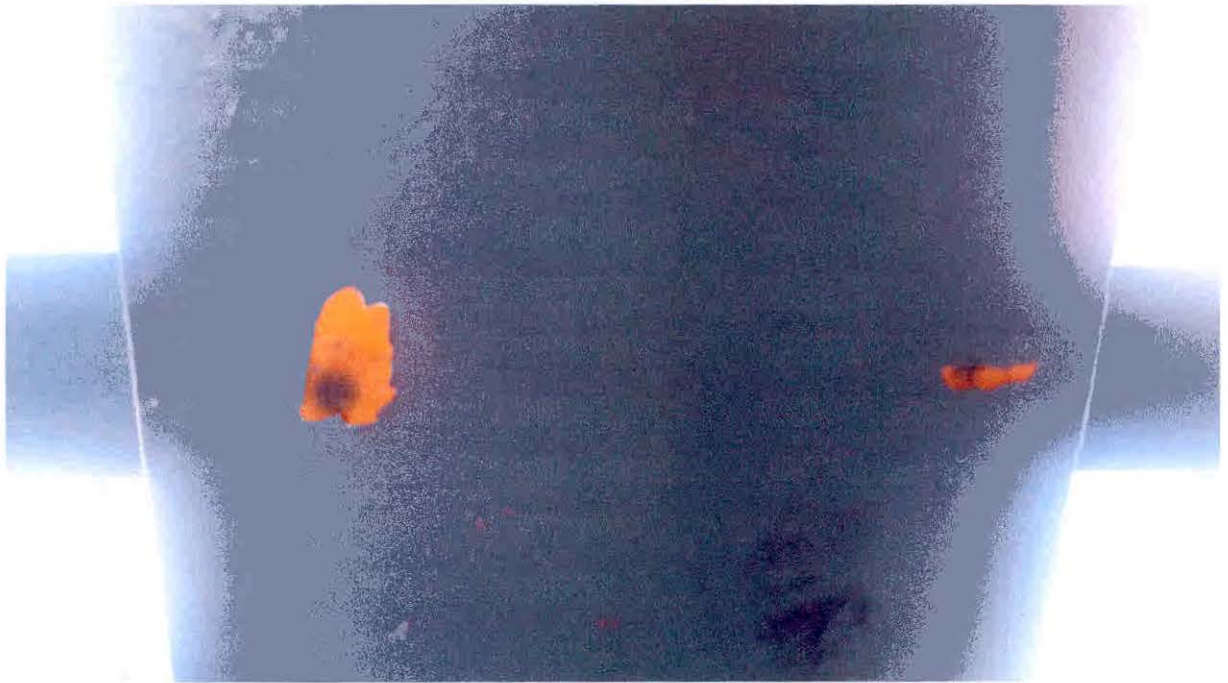
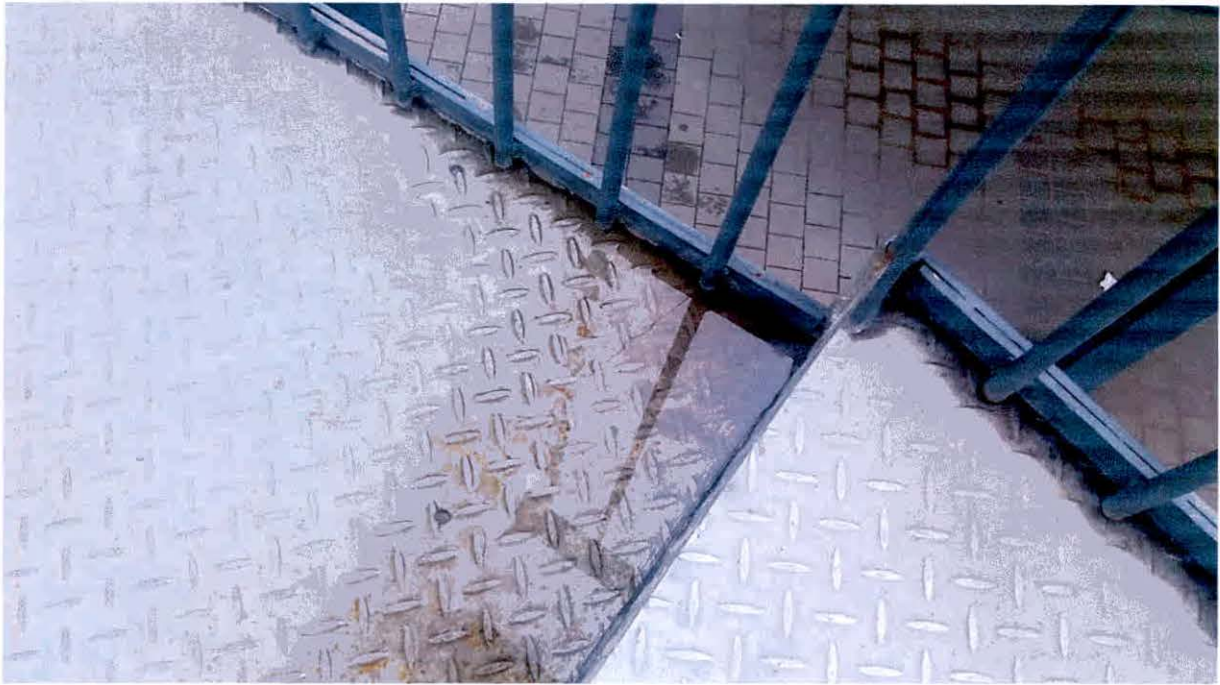
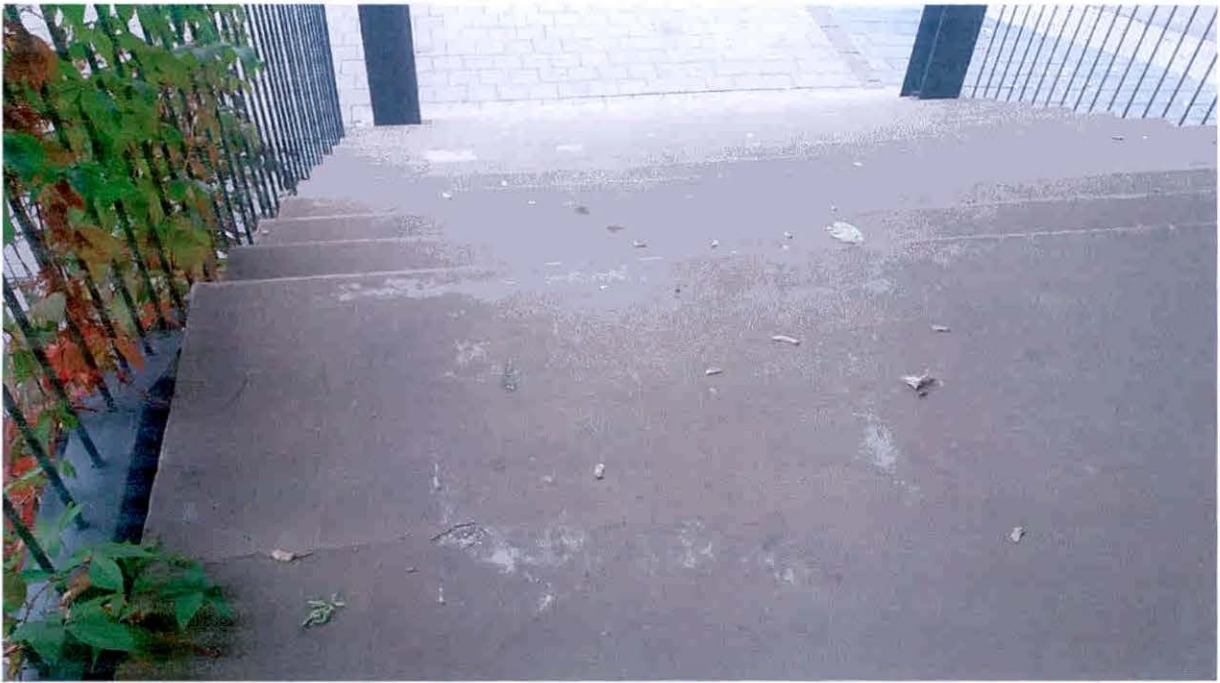
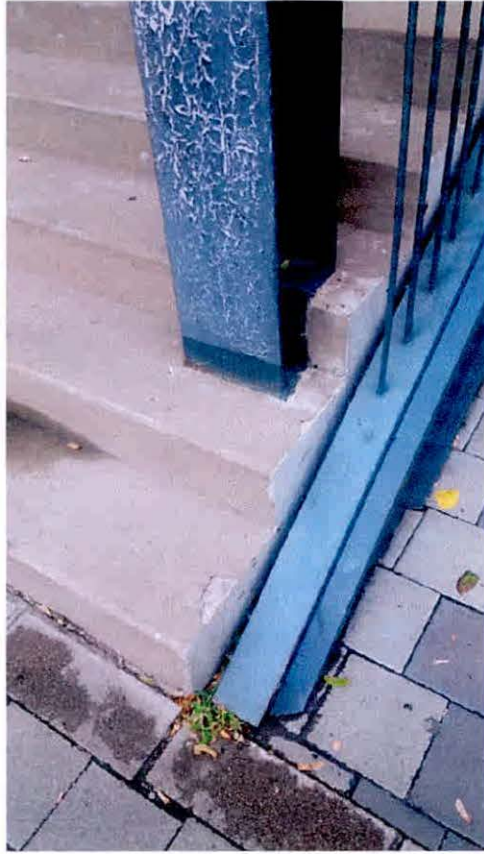
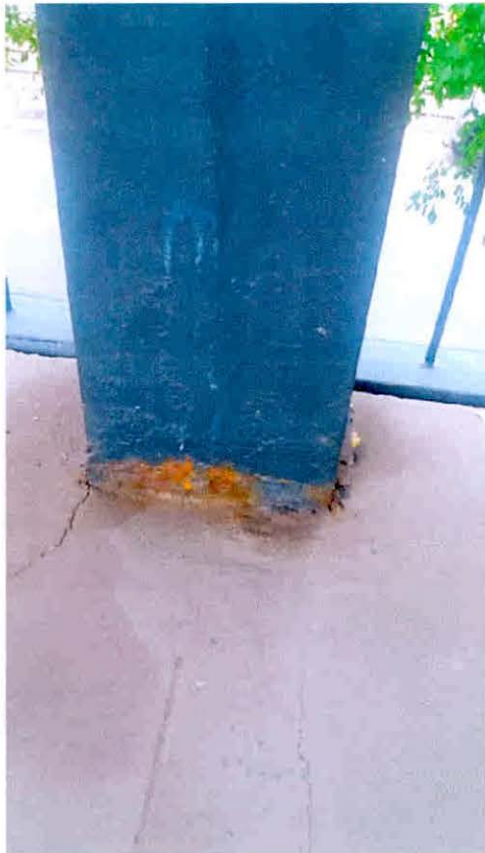
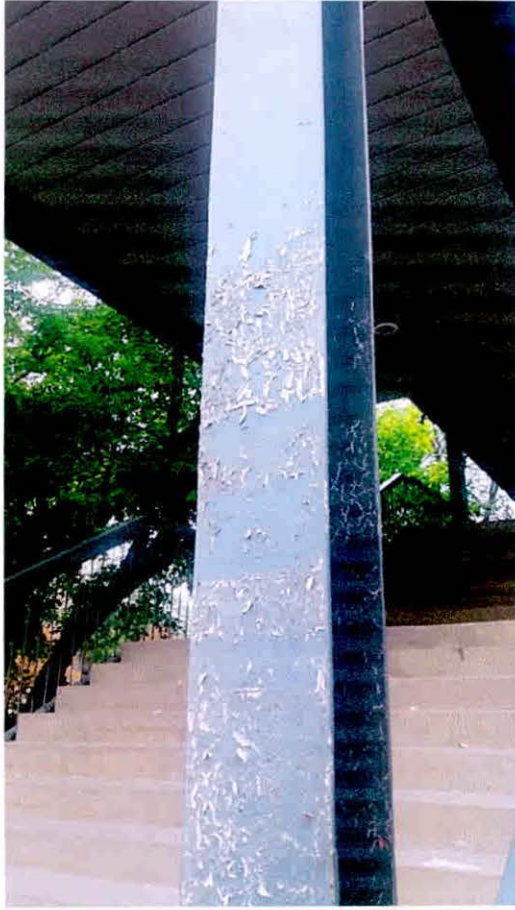
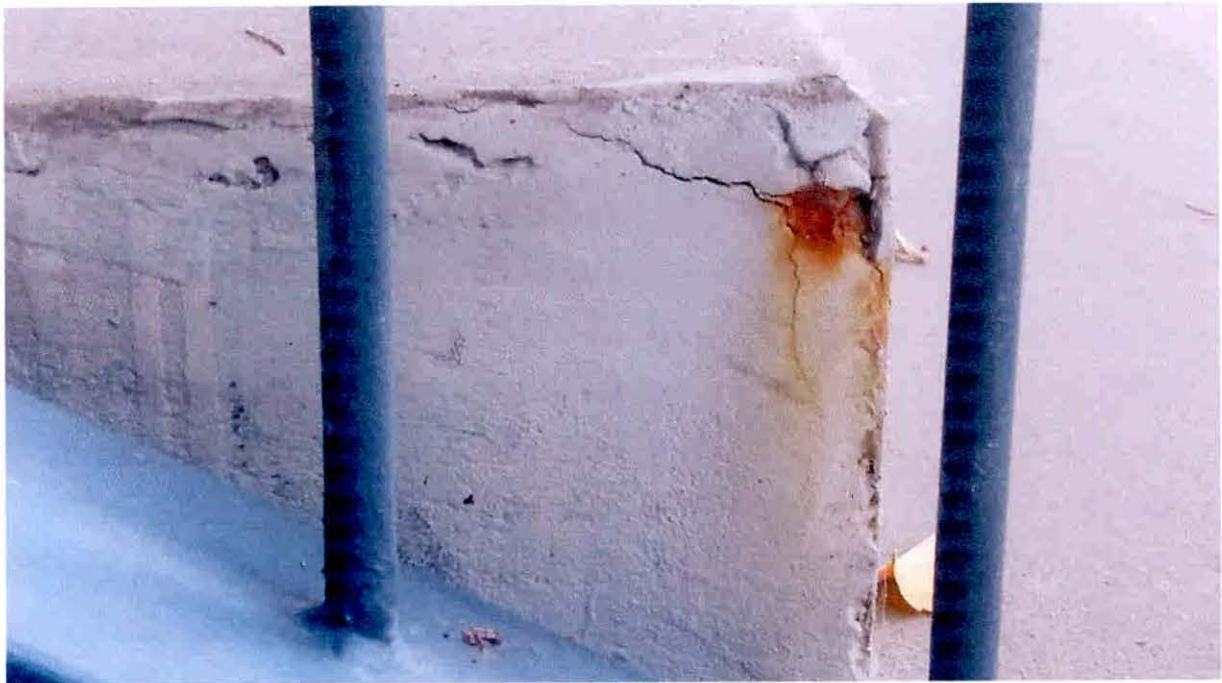
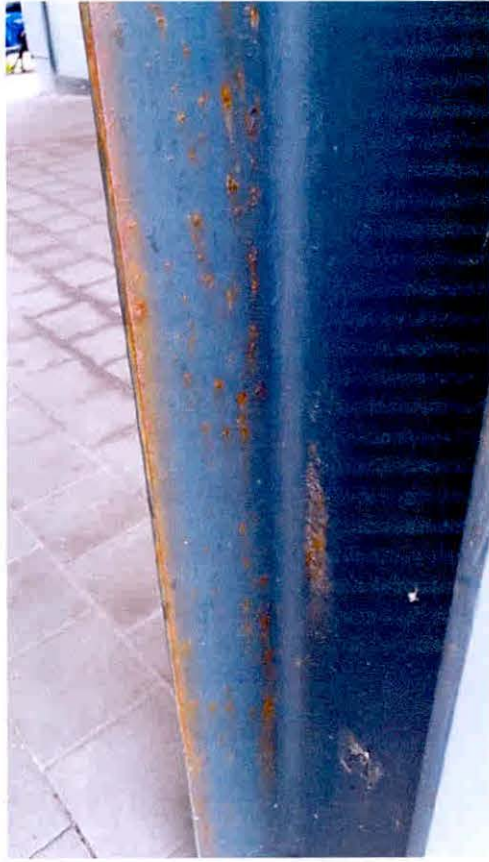
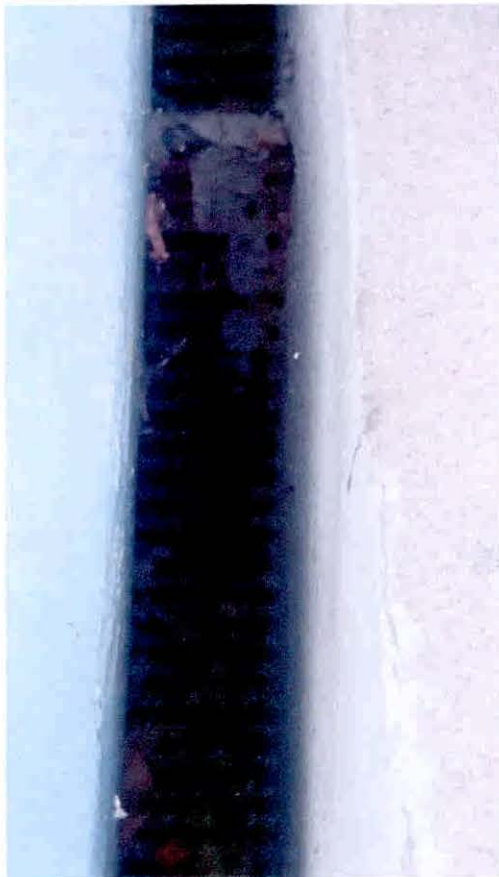
Ez az épület tartószerkezetének korróziója, a betonszerkezet szétfagyása, repedése általi, a második emeleti ürülékkel szennyezettségének köszönhető újpalotai lakosok által emlegetett „rohadása”.

Az épület fém tartószerkezete a festéklepergésekből, a festetlen hézagokban látható, a tetőről lefutó vízben is látható rozsdásodása azt feltételezi, hogy az épület régi fém elemeinek festékeltávolítása, korrózióvédelme, valamint tűz elleni védelme nem történt meg.

A régi épületet bár távolról nézve szépen becsomagolták, s körbekenték, de ha már közelebről megnézzük, s a mellékelt ábrák is mutatja, nem hogy nem tökéletes, hanem silány munka.

A második emeletet, s a lift környékét szép magyar szóval rendszeresen ürülékkel szennyezik, melynek szétfolyó nyomával, klórmésszel történő felülszórásával, fertőtlenítésével mindenki találkozhat.

- Milyen lépéseket kíván megtenni a tartószerkezeti és egyéb épületszerkezeti érvényesíthetetlen, amúgy garanciális problémák megoldására?
- Milyen ügyekben járt el az Önkormányzat az elmúlt 3 évben az irányító hatóságnál és a kivitelezővel szemben a Spirál Házban felmerülő hibák és problémák kijavításának/megoldásának érdekében?
- Hogyan kívánja és milyen forrásból megoldani az Önkormányzat az épület korrózióját, a spirállépcső korrózióját, a spirálrampa és a második emeleti folyosó beázását valamint a lépcsők és beton felületek szétfagyását?
- Hogyan kívánja és milyen forrásból megoldani az Önkormányzat az épület második szintjének lezárását, szennyezés mentesítését?
