RÁKOSPALOTA – PESTÚJHELY ÉPÍTÉSZETI ÉRTÉKEI

<p>Városrész: <b>OLAJGYÁR ÉS KÖRNYÉKE</b></p>	<p>Utca, házsám: <b>POZSONY UTCA 26/A-26/B – SZÖVŐGYÁR UTCA 1/A</b></p>	<p><b>104.</b></p>

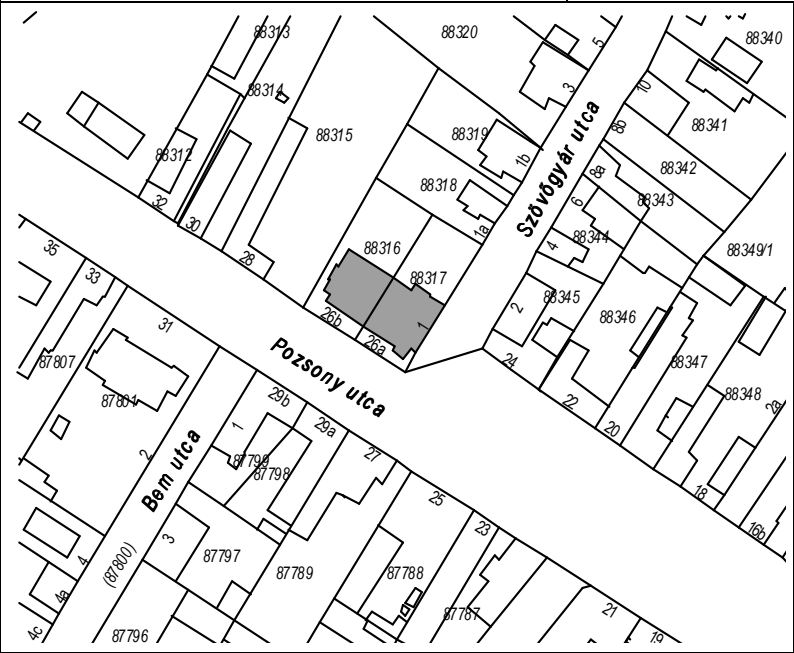
<p>Hrsz.: 88316, 88317 Tulajdonviszony: magántulajdon</p> <p>Jelenlegi funkció: lakóépület Eredeti funkció: nyaraló vagy lakóépület Építész: - Építető: - Építés éve: 1910 körül</p> <p>Hatályos védelem: - Javasolt védelem: kerületi védelem</p>
<p><b>Jelleg, értékelés:</b> Rákospalotán ritkán előforduló szecessziós ikervilla. Hézagosan zártosorú beépítés, oromzattal is hangsúlyozott kontyolt tetős, tornyos, összetett tömegalakítás, eredeti nyílászárók, eredeti rusztikus kőlabazatú kovácsoltvas kerítés és kertkapu, valószínűleg hiányzó vakolat architektúra jellemzi. Hasonló tömegalakítás és hasonló nyílászárók láthatók a Sín utca 25. szám alatti szecessziós villán is. Feltételezhető, hogy ugyanaz az építész vagy építőmester tervezte mindkettőt.</p> <p><b>Védendő értékek:</b> - beépítési mód, tömegalakítás, tetőzet, nyílászárók, kerítés, anyaghasználat</p> <p><b>Javaslat:</b> az ikervilla homlokzatának azonos színkezelése természetes alapanyagú világos festék alkalmazásával, amennyiben előkerülnek az eredeti tervek a vakolat architektúra visszaállítása</p>

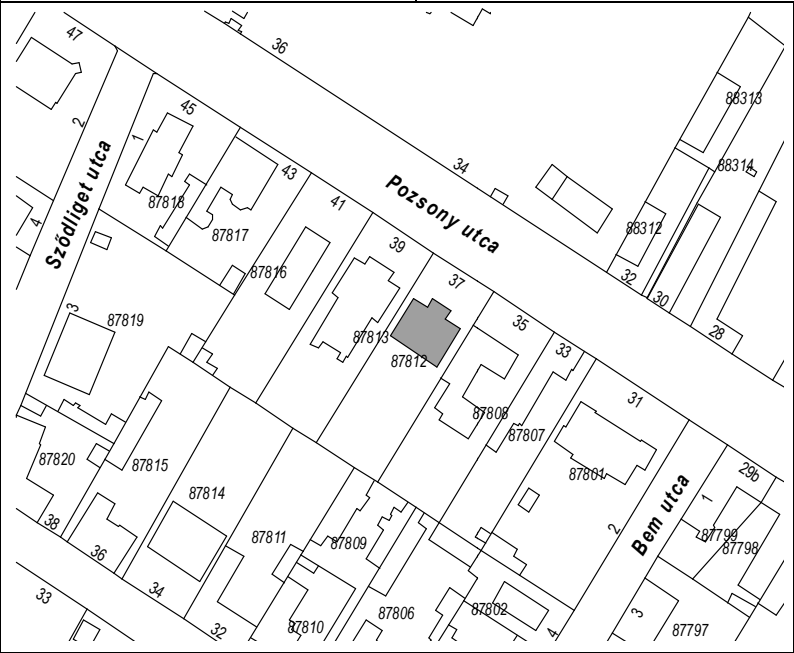
<p>Városrész: <b>ÜDÜLŐTELEP</b></p>	<p>Utca, házszám: <b>POZSONY UTCA 37.</b></p>	<p><b>105.</b></p>

<p>Hrsz.: 87812 Tulajdonviszony: magántulajdon</p> <p>Jelenlegi funkció: lakóépület Eredeti funkció: nyaralóvilla Építész: - Építető: - Építés éve: 1860 – 1870 között (dr. Bíbó István szerint)</p> <p>Hatályos védelem: - Javasolt védelem: kerületi védelem</p>
<p><b>Jelleg, értékelés:</b></p> <p>Az üdülőtelep jellegzetes négyoszlopos portikusszal épült kúria jellegű nyaralóvilláinak egyik legrégebbike kert közepén, szabadon áll. Vegyes falazata és a bejárati terasz öntöttvas korlátja romantikus eredetre utal. A portikusz kör keresztmetszetű toszkán oszlopai emlékeztetnek az Énekes utca 10.-re, Rákospalota legrégebbi villájára. Dús növényzetű kert tartozik hozzá.</p> <p><b>Védendő értékek:</b></p> <ul style="list-style-type: none"> <li>- beépítési mód, tömegalakítás, tetőzet, négyoszlopos tornác</li> <li>- homlokzatok, építészeti részletek, eredeti nyílászárók, öntöttvas teraszkorlát</li> <li>- kert: növényzet</li> </ul>

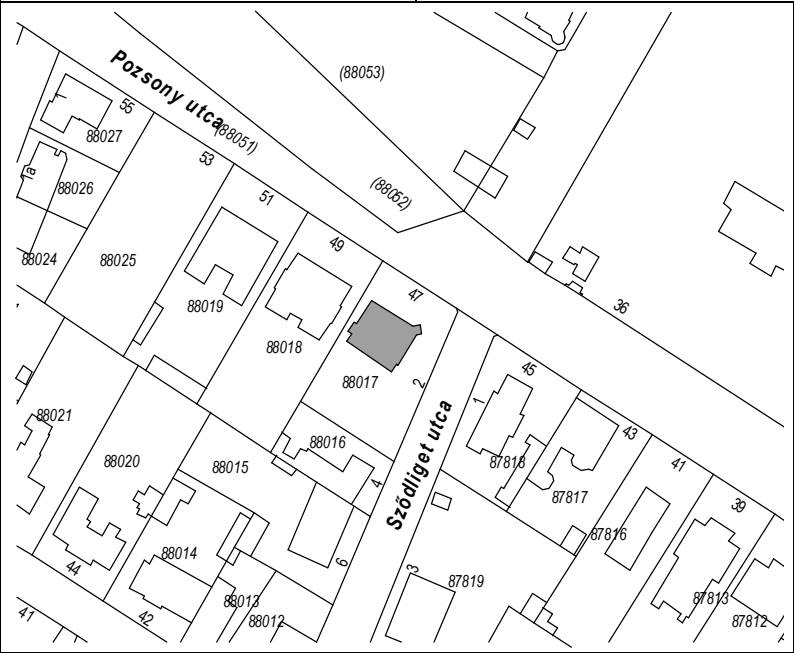
<p>Városrész: <b>ÜDÜLŐTELEP</b></p>	<p>Utca, házszám: <b>POZSONY UTCA 47. – SZŐDLIGET UTCA 2.</b></p>	<p><b>107.</b></p>

<p>Hrsz.: 88017 Tulajdonviszony: magántulajdon</p> <p>Jelenlegi funkció: lakóépület Eredeti funkció: nyaralóvilla Építész: - Építető: Kóros gyógyszerész Építés éve: 1910 körül</p> <p>Hatályos védelem: - Javasolt védelem: kerületi védelem</p>
<p><b>Jelleg, értékelés:</b> A portikusos nyaralók mellett a nyaralótelep másik jellegzetessége a saroktornyos villa is több helyen előfordul, de mindegyik más és más. Ez a négyzetalaprajzú, kontyolt tetős magassídszintes villa Pozsony út felőli sarkán átloasan elhelyezett lépcsős bejárattal, felette kerek ablakkal megvilágított karcsú saroktoronnyal épült meg. Kerítése új, vaspálcás.</p> <p><b>Védendő értékek:</b> - beépítési mód, tömegalakítás, tetőzet, torony - homlokzatok, nyílászárók, anyaghasználat, kert, növényzet</p>		
<p><b>Bibliográfia:</b> Buza Péter: Palotai tegnapok, Rákospalota, 1995, p. 148</p> <p><b>Archív képek:</b> KÖH fotótár</p> <p><b>Fotó:</b> Lábass Endre, 2010.</p>
