RÁKOSPALOTA – PESTÚJHELY ÉPÍTÉSZETI ÉRTÉKEI

<p>Városrész: RÁKOSPALOTA -- ÚJFALU</p>	<p>Utca, házszám: BETHLEN GÁBOR UTCA 3.</p>	<p>30.</p>
 		<p>Hrsz.: 87581 Tulajdonviszony: magántulajdon</p> <p>Jelenlegi funkció: lakóépület Eredeti funkció: lakóépület Építész: - Építető: - Építés éve: 1910 körül Megjegyzés: Ablakok cserélve lettek.</p> <p>Hatályos védelem: kerületi egyedi védelem</p>
<p>Jelleg, értékelés: Kismélységű széles telekre hézagosan zárt sorúan L alakban épült (2)+(2)+(2) tengelyes, igényes kialakítású historizáló jellegű tekintélyes magassföldszintes lakóház kert felé tornáccal. Eredeti párkány és ablakkörüli vakolatdíszítés, timpanonos és szegmentíves szemöldökpárkány váltakozása, végigfutó könyöklőpárkány, párkány alatt kör alakú vakolatdísz jellemzi. Arányai és igényessége hasonló az 5. és a 7. szám alatti házakéhoz, melyekkel harmonikus utcaképet alkot.</p> <p>Védendő értékek: - beépítési jelleg, arányok, tetőzet, tornác - homlokzati vakolat architektúra, ablakosztás és arányok</p>

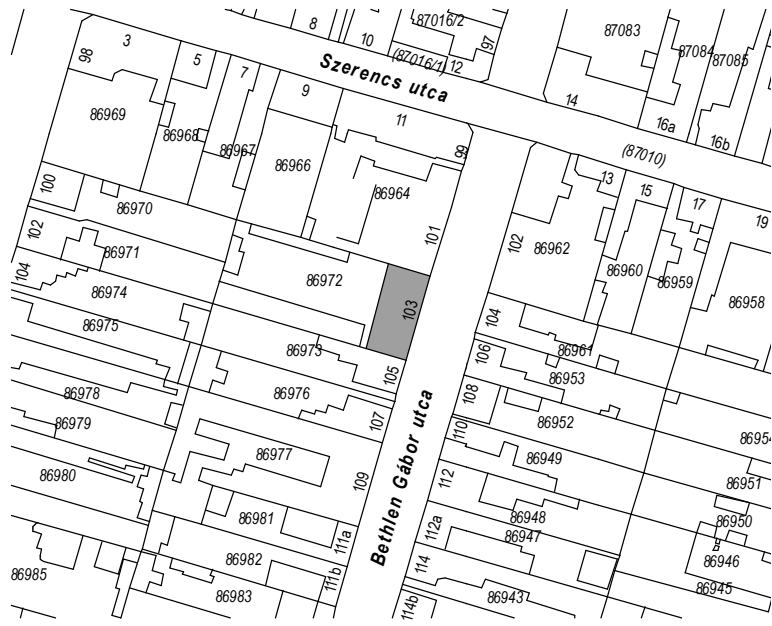
<p>Városrész: RÁKOSPALOTA -- ÚJFALU</p>	<p>Utca, házszám: BETHLEN GÁBOR UTCA 103.</p>	<p>39.</p>

Széles telekre zártoránan utcával párhuzamosan épült 2+2+1+2+2 tengelyes, magASFöldszintes lakóépület, szecessziós homlokzattal, kert felől tornáccal és oldalhatáron álló lakóházként használt melléképületekkel. A kivételes szépségű főépület legszebb része -- a húzott parkány kör alakú díszítései, a szegmensív eredeti ablakok körüli téglakeretezés, az alattuk végigfutó téglakönyöklőparkány és a magas vörös mészkő lábazat mellett, -- a különleges szecessziós vakolatdíszítésű bejárat az eredeti szecessziós felülvilágító kapuval, színes üvegmaradványokkal.

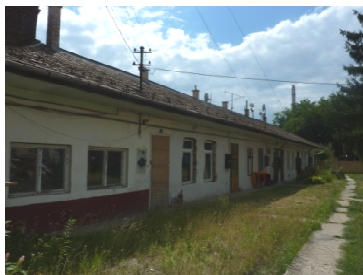
bal oldali belső szárny a kert felől

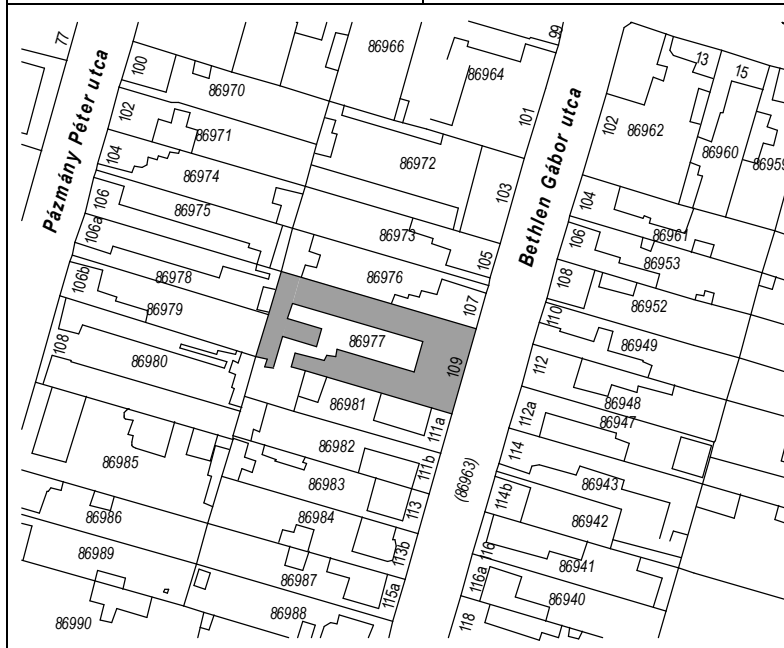
Városrész: RÁKOSPALOTA -- ÚJFALU	Utca, házszám: BETHLEN GÁBOR UTCA 109.	40.
--	--	------------

Széles telekre zárt sorúan épült 4+1+4 tengelyes körbeépített udvaros magasföldszintes historizáló jellegű lakóház, udvar körül U alakban futó oszlopos tornáccal. Az utcai homlokzatot húzott párkány, vakolatkeretezésű részben eredeti ablakok, közöttük téglabetétek, eredeti, kváderes keretezésű, faragott tölgyfa kapu jellemzi.

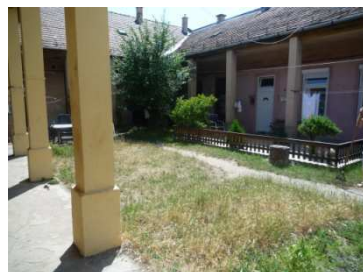
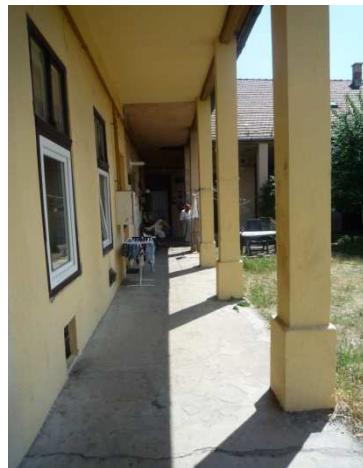
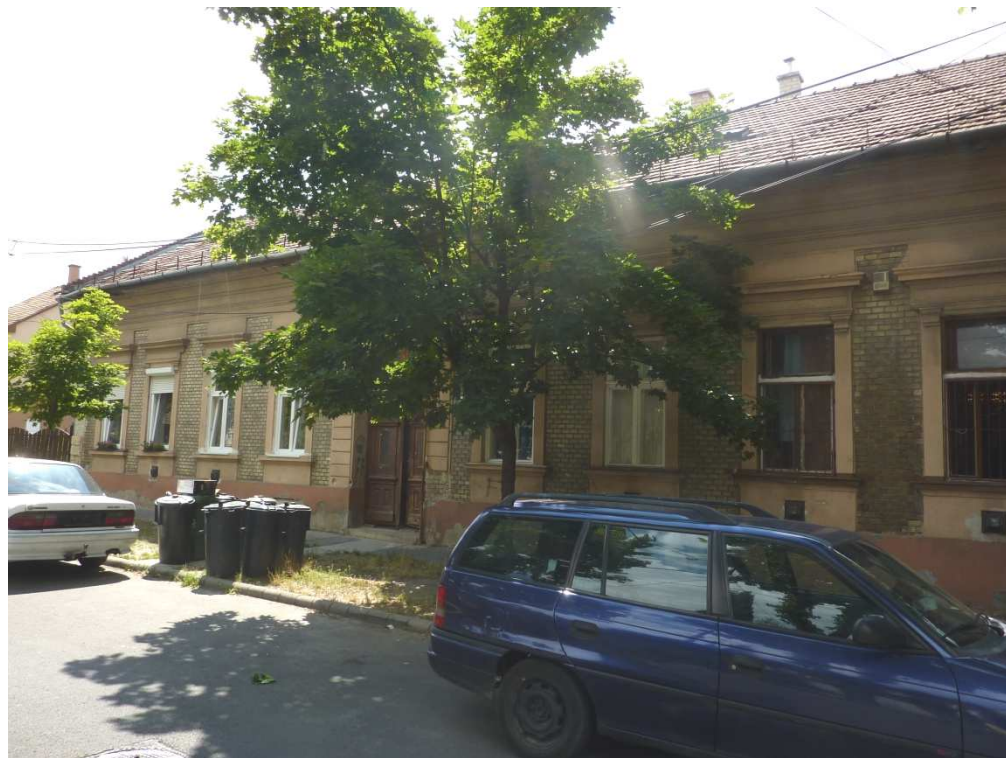
Megjegyzés: Pár ablak ki lett cserélve.

- beépítési mód, arányok, tetőzet
- utcai homlokzati vakolat- és tégl architektúra, eredeti ablakok, udvari tornác, anyaghasználat
