RÁKOSPALOTA – PESTÚJHELY ÉPÍTÉSZETI ÉRTÉKEI

<p>Városrész: RÁKOSPALOTA -- ÚJFALU</p>	<p>Utca, házszám: EÖTVÖS UTCA 3.</p>	<p>57.</p>
		<p>Hrsz.: 87565 Tulajdonviszony: magán / önkormányzati vegyes tulajdon</p> <p>Jelenlegi funkció: lakóépület Eredeti funkció: Rákospalotai Kaszinó Építész: - Építető: Medveczky György községi főjegyző indítványozására a kaszinó tagsága Építés éve: 1900 körül Átalakítás éve: 1934 (ekkor 3 db. 1 szoba-konyhás és 1db. 2 szoba-konyhás lakást alakítottak ki benne) Építető: Barta Károly Építőmester: Sípos Károly Megjegyzés: -</p> <p>Hatályos védelem: kerületi egyedi védelem</p>

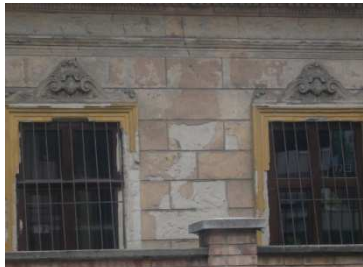
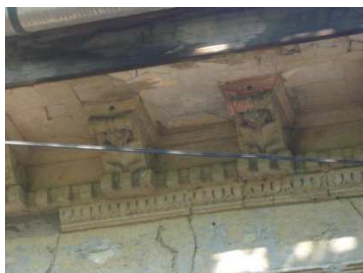
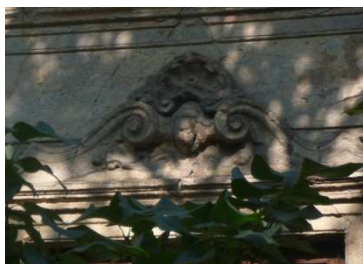
Részlet fotók:

Előkertben hézagosan zártosúan L alakban épült, (2)+5 tengelyes, saroktornyos, magasföldszintes, kései historizáló egykori jelentős középület, ma magas téglafallal eltakarva siralmas állapotban. Az eredeti kaszinó funkciónak megfelelően -- a tornyos kiemelés mellett -- erőteljes díszes architektúra, konzolos fogazott párkány, teljes felületen finom kváderes vakolat, ablakok körül díszes vakolatkeretezés, sarokarmírozás jellemzi. A toronysisakkal záruló kiemelt torony az épületnek kellő hangsúlyt ad, annak ellenére, hogy ablaka műanyag ablakra cserélt. Az eredeti áttört kovácsoltvas kerítést magas tömör kerítés váltotta fel. Egykor szép díszterme, könyvtára volt, igényes étterem működött benne. A termetek illetve szobákat körbe tornác övezte. 1934-ben a kaszinó funkciót lakóházi funkció váltotta fel. **Védendő értékek:** beépítési jelleg, arányok, tetőzet, torony, eredeti homlokzati építészeti részletek, tornác. **Javaslatok:** az épület teljes hiteles helyreállítása archív képek, és ha fellelhető eredeti tervek alapján, az eredeti ablak és az eredeti áttört kovácsoltvas kerítés visszaállításával.

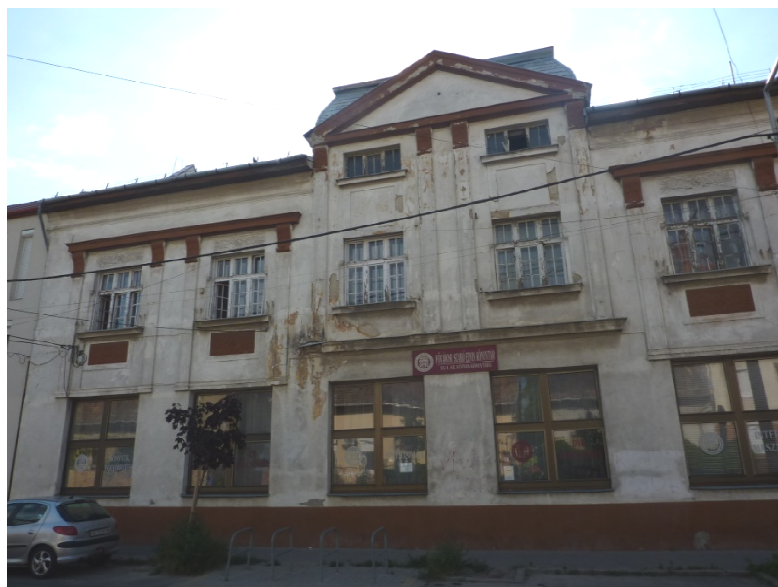
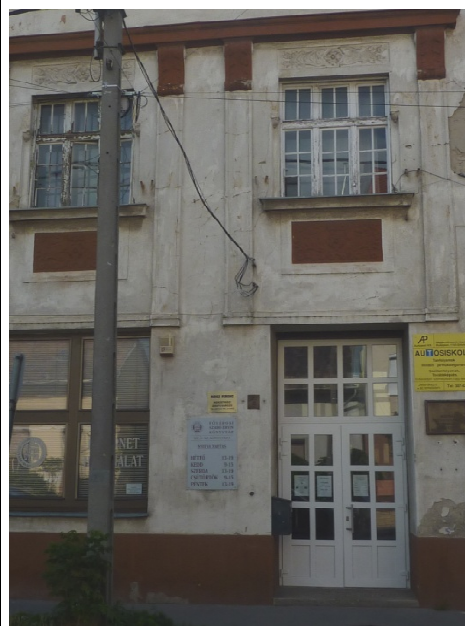
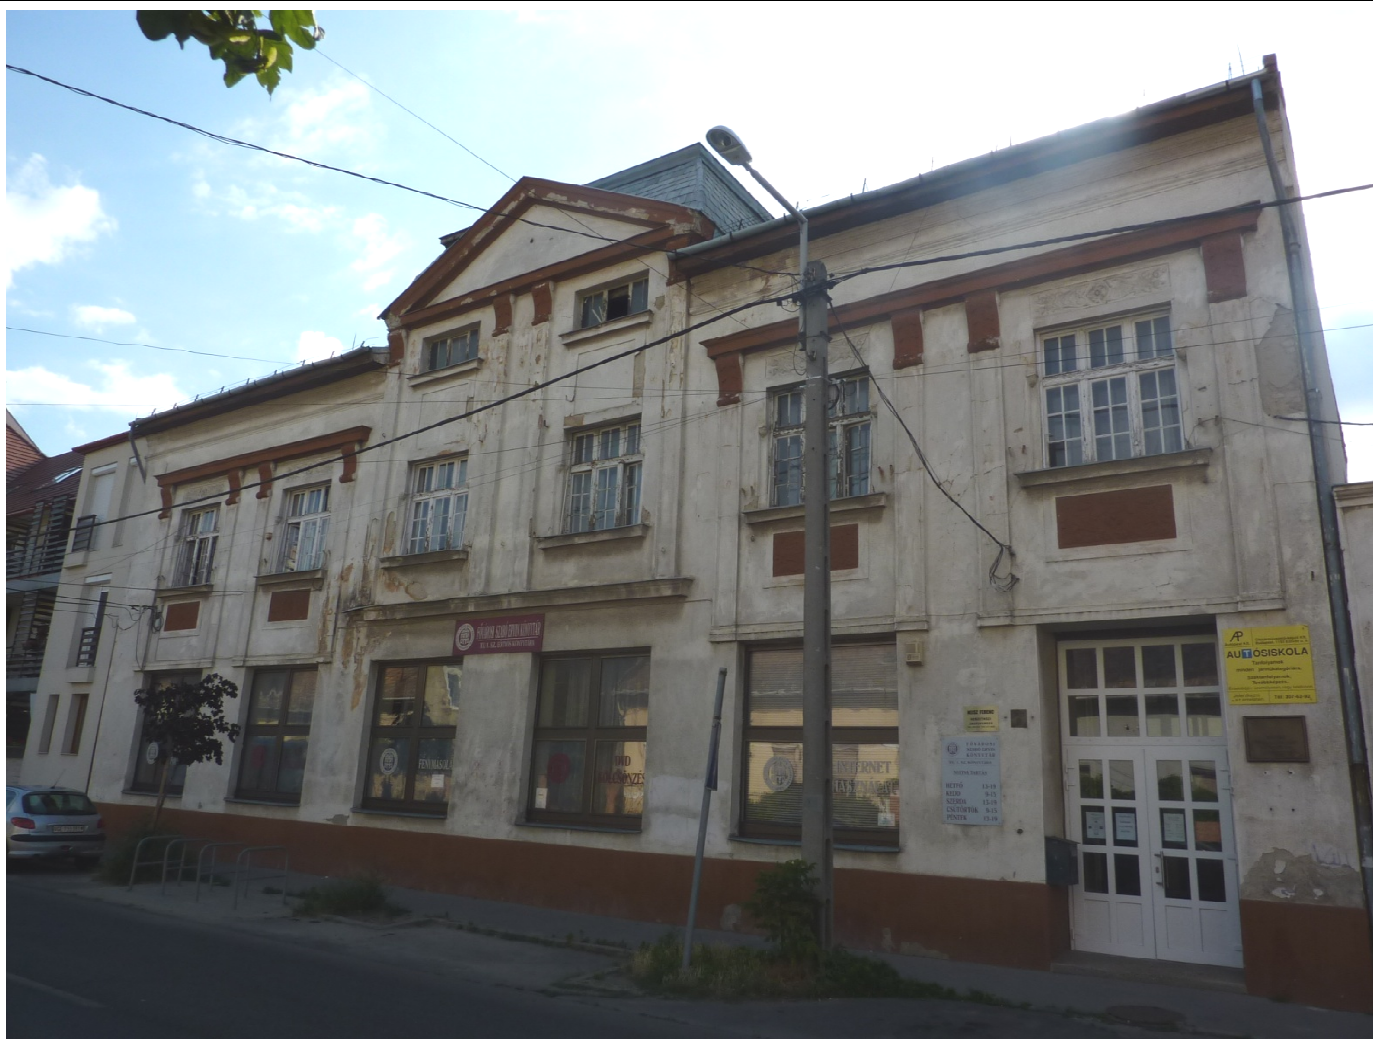
58.

<p>Városrész: RÁKOSPALOTA -- ÚJFALU</p>	<p>Utca, házszám: EÖTVÖS UTCA 8.</p>	<p>58.</p>
 		<p>Hrsz.: 87535 Tulajdonviszony: önkormányzati tulajdon</p> <p>Jelenlegi funkció: Fővárosi Szabó Ervin Könyvtár, XV/1 fiók Eredeti funkció: Nemzeti Szálloda és Kávéház, majd MSZMP XV. kerületi Bizottságának székháza Építész: - Építető: - Építés éve: 1920 körül Megjegyzés: -</p> <p>Hatályos védelem: kerületi egyedi védelem, helytörténeti jelentőség</p>
<p>Jelleg, értékelés: Tekintélyes, utcával párhuzamosan hézagosan zártorán épült egyemeletes timpanonnal kiemelt klasszicizáló épület, erőteljes és gazdag vakolatdíszítéssel, nagyméretű osztott üvegezésű könyöklőpárkányos eredeti ablakokkal az emeleten és az oromzatban, fölöttük a timpanon mögött manzárdtetős kiemeléssel. Az egykori földszinti kávéházi portálok és a szállodai bejárat is átépült. A városközpont közelében álló több funkcion is átesett épület nemcsak építészeti, de helytörténeti jelentősége miatt is védendő.</p> <p>Védendő érték: - beépítési mód, arányok, tetőzet - homlokzati architektúra, eredeti ablakok és díszítőtagozatok, relief betétek</p>

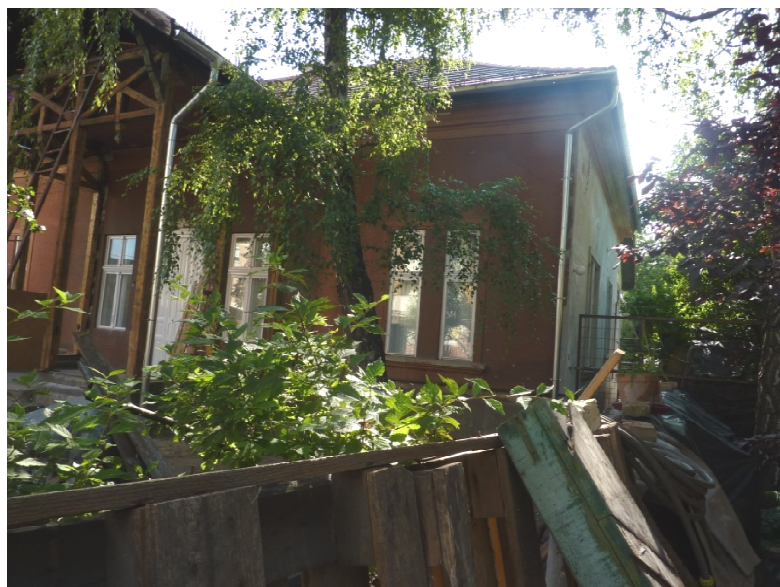
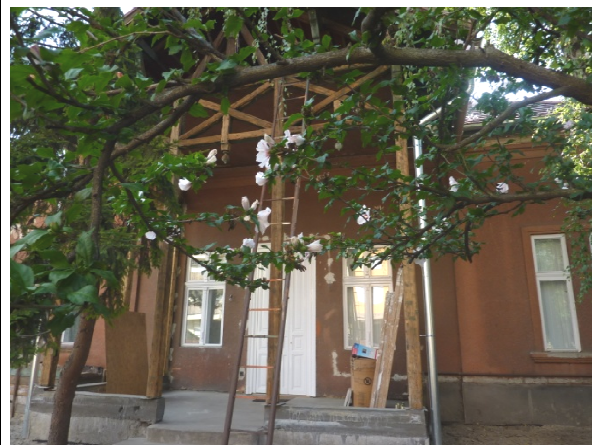
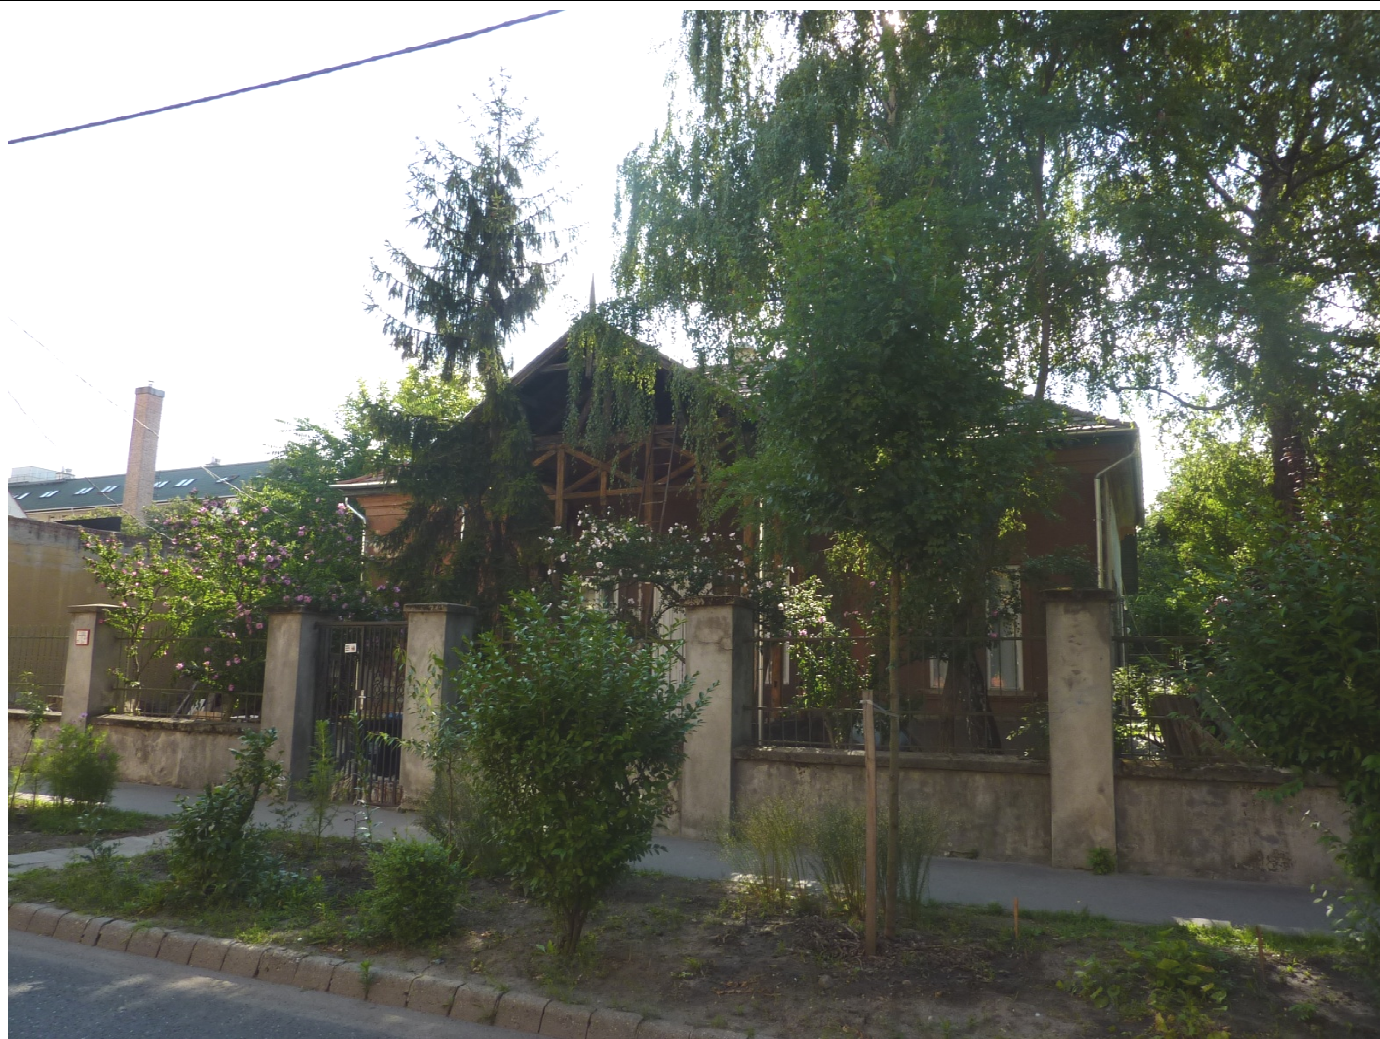
59.

<p>Városrész: RÁKOSPALOTA -- ÚJFALU</p>	<p>Utca, házszám: EÖTVÖS UTCA 10.</p>	<p>59.</p>
 		<p>Hrsz.: 87536 Tulajdonviszony: magántulajdon</p> <p>Jelenlegi funkció: lakóépület Eredeti funkció: nyaralóvilla Építész: - Építető: - Építés éve: 1905 körül Megjegyzés: -</p> <p>Hatályos védelem: kerületi egyedi védelem</p>
<p>Jelleg, értékelés: Dús növényzetű előkertben elvarázsoltan álló téglány alaprajzú háromszögű oromzattal kiemelt faragott fatornácos nyaralóvilla, kontyolt tetővel, korabeli kerítéssel. Ez a svábhegyi nyaralókra és a szomszédos peremkerületekre is emlékeztető típus Rákospalotán az egyetlen.</p> <p>Védendő értékek, javaslat:</p> <ul style="list-style-type: none"> - beépítési mód, arányok, tetőzet, kerítés - minden részletében eredeti állapotának és anyaghasználatának megfelelően védendő, elrontott részletei hitelesen helyreállítandók 		
<p>Bibliográfia:</p> <p>Eredeti tervek, dokumentumok:</p> <p>Részlet képek:</p>  	<p>Fotók:</p>

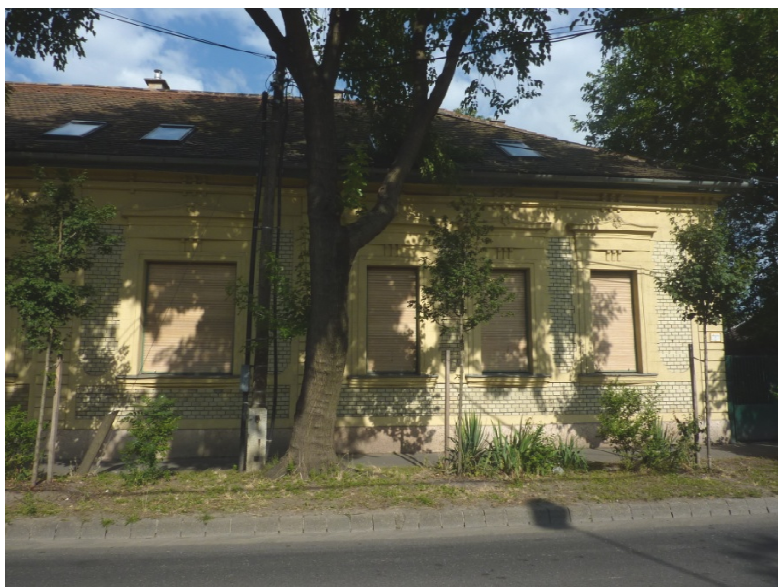
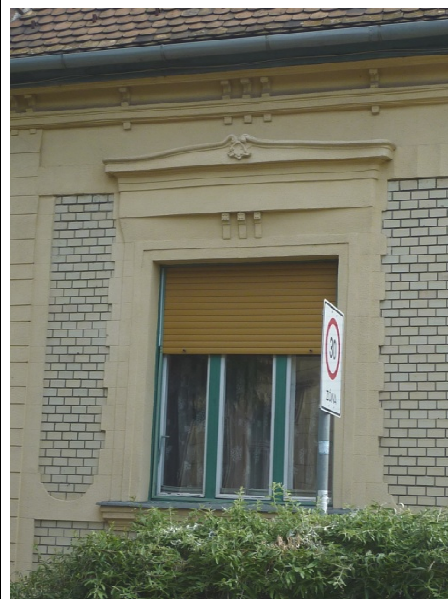
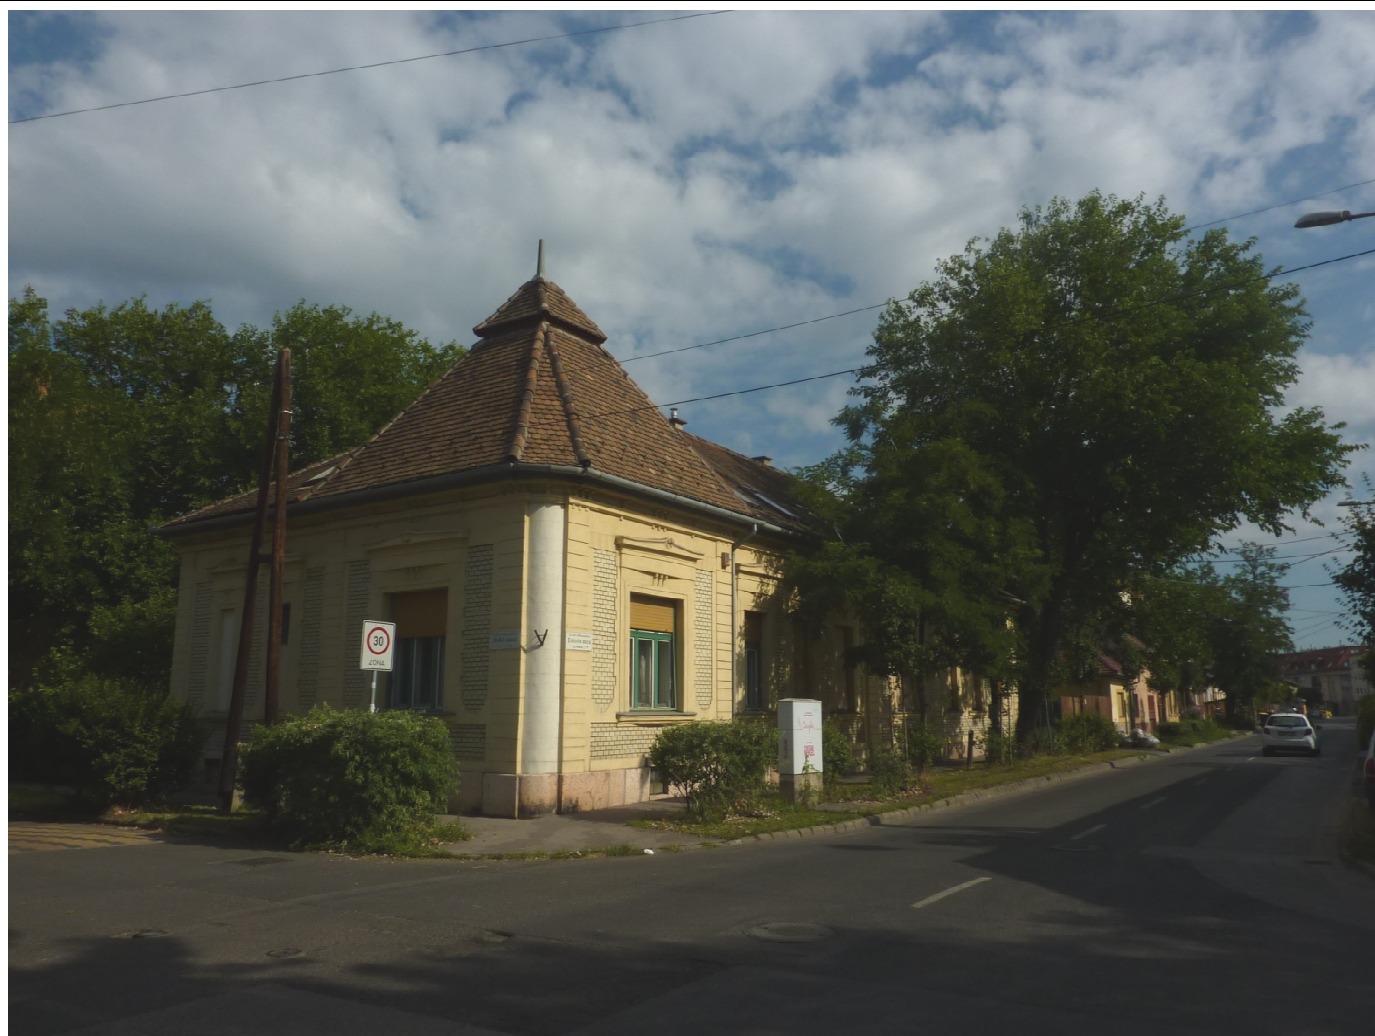
60.

<p>Városrész: RÁKOSPALOTA -- ÚJFALU</p>	<p>Utca, házszám: EÖTVÖS UTCA 15/B – DOBÓ UTCA 14.</p>	<p>60.</p>
 		<p>Hrsz.: 87549 Tulajdonviszony: magántulajdon</p> <p>Jelenlegi funkció: lakóépület Eredeti funkció: lakóépület Építész: - Építtető: - Építés éve: 1905 körül Megjegyzés: -</p> <p>Hatályos védelem: kerületi egyedi védelem</p>
<p>Jelleg, értékelés: Rákospalota - Újfalu legszebb utcatalakozásának egyik saroképülete ez a hézagosan zártosorúan épült, 2+(1) / (1)+3+(1)+3 tengelyes kései historizáló lakóház. Itt a hely jelentőségét nem a szokásos levágott sarok, hanem a legömbölyített sarok, a saroktornyos tetőmegoldás és a téglabetétek között a teljes felületet betöltő igényes vakolat architektúra jelzi. Sarok- és középrizalittal tagolt homlokzata kváderes sarokarmírozást is kapott. Eredeti részben háromosztatú ablakok, díszes párkány és ablakkeretezés, vörös mészkő lábazat, kerti veranda még a jellemzői. Nagy és dús növényzetű kert tartozik hozzá. Utólagos tetőtér beépítése tetősíkban fekvő ablakokkal történt.</p> <p>Védendő érték: - beépítési jelleg, tömegarányok, saroktornyos tetőzet, homlokzatok: eredeti ablakok, téglá- és vakolat architektúra, anyaghasználat, kert</p>

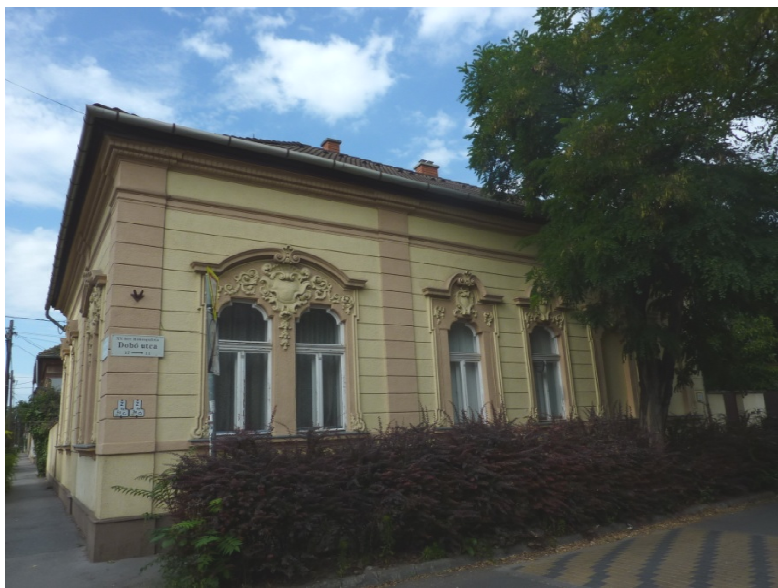
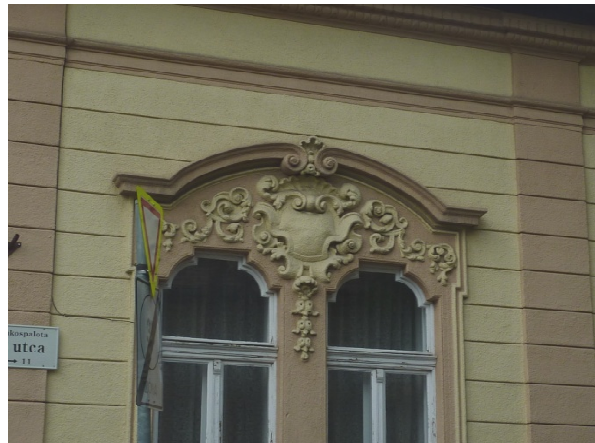
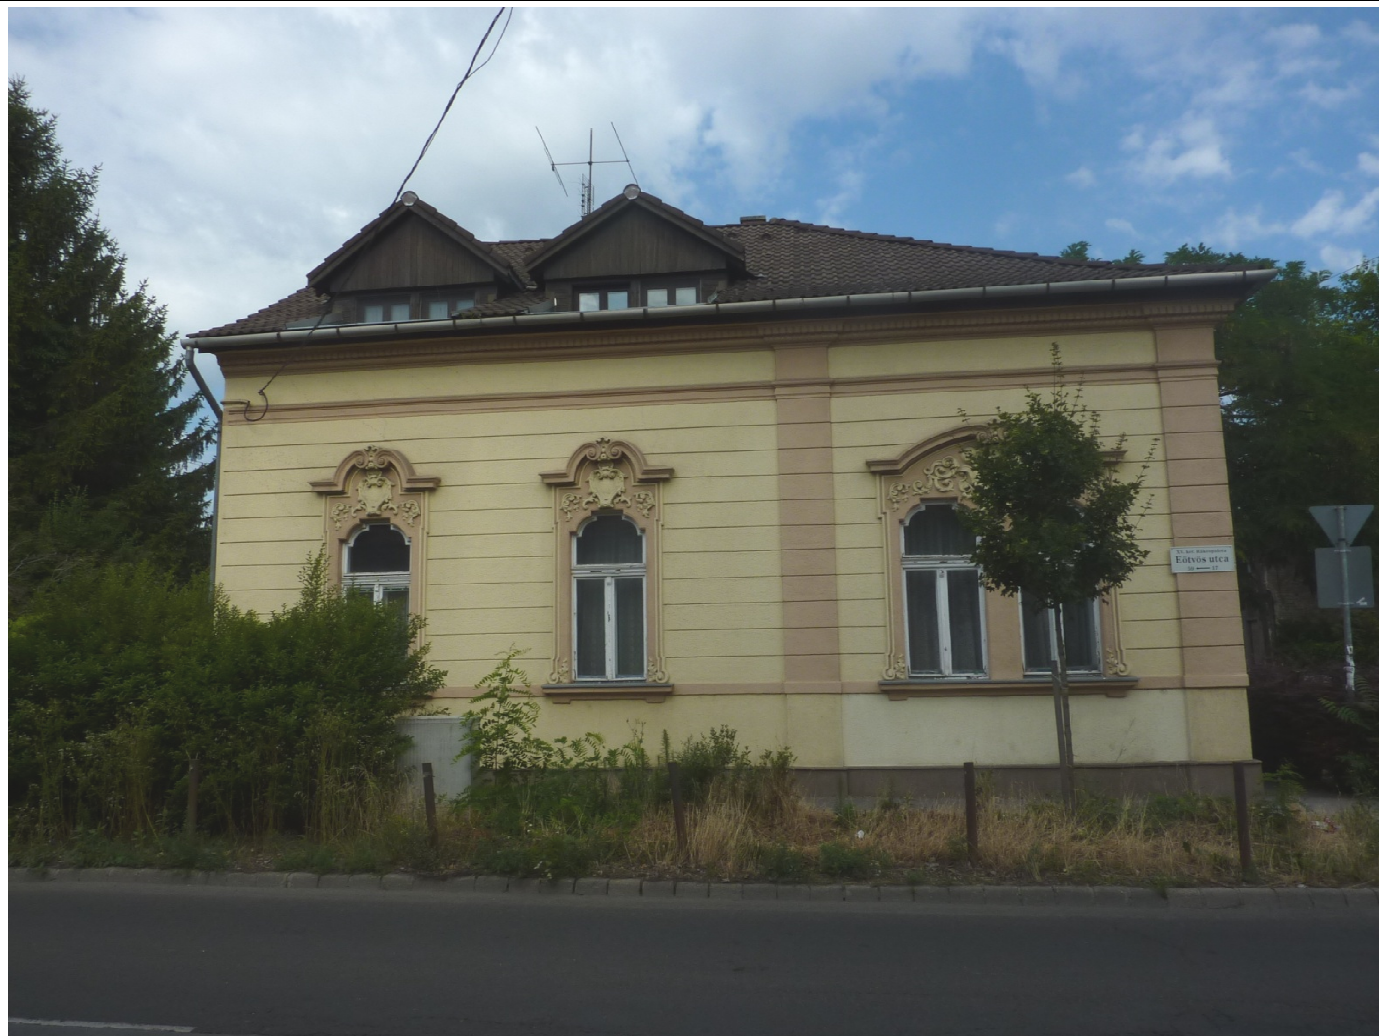
61.

<p>Városrész: RÁKOSPALOTA – ÚJFALU</p>	<p>Utca, házszám: EÖTVÖS UTCA 17. – DOBÓ UTCA 17.</p>	<p>61.</p>
 		<p>Hrsz.: 87355 Tulajdonviszony: magántulajdon</p> <p>Jelenlegi funkció: lakóépület Eredeti funkció: lakóépület Építész: - Építtető: - Építés éve: 1905 körül Megjegyzés: -</p> <p>Hatályos védelem: kerületi egyedi védelem</p>
<p>Jelleg, értékelés: Rákospalota - Újfalu legszebb utcatalálkozásának saroképülete a városképileg jelentős pozícióknak megfelelően igényes kialakítású. A hézagosan zárt sorban épített 2+(2) / (2)+4 tengelyes magassági szintes historizáló jellegű sarokház teljes homlokzata sávozott (nútolt) felületű. Sarkot hangsúlyozó páros ablakok, húzott párkány, díszes vakolatkeretezésű könyöklőpárkányos eredeti ablakok jellemzői.</p> <p>Védendő értékek: - beépítési jelleg, tömegarányok, tetőzet - homlokzatok, vakolat architektúra, eredeti ablakok</p>		
<p>Bibliográfia:</p> <p>Eredeti tervek, dokumentumok:</p> <p>Részlet képek:</p>  	<p>Fotók:</p>

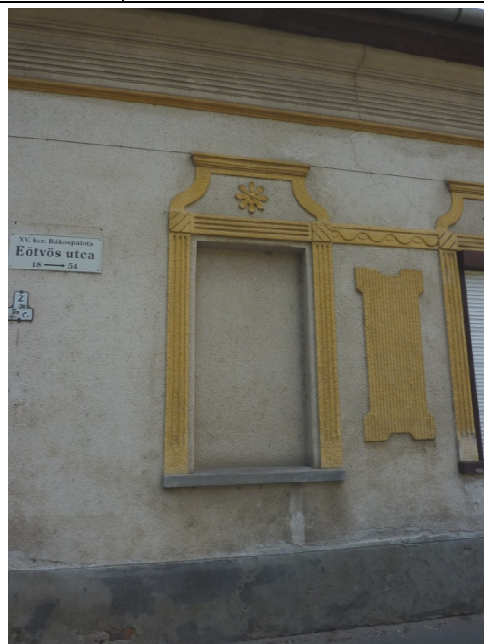
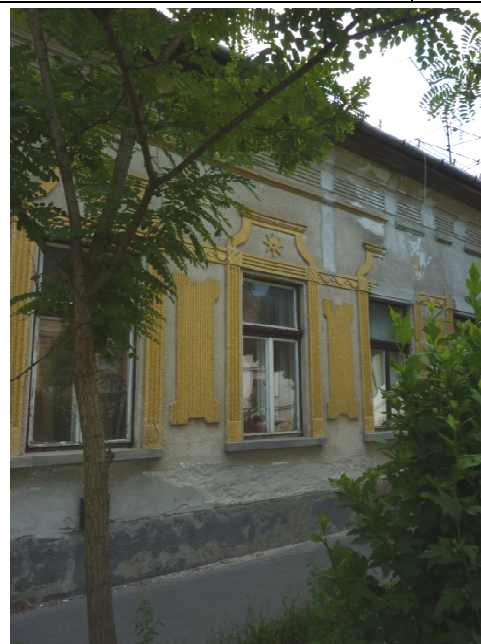
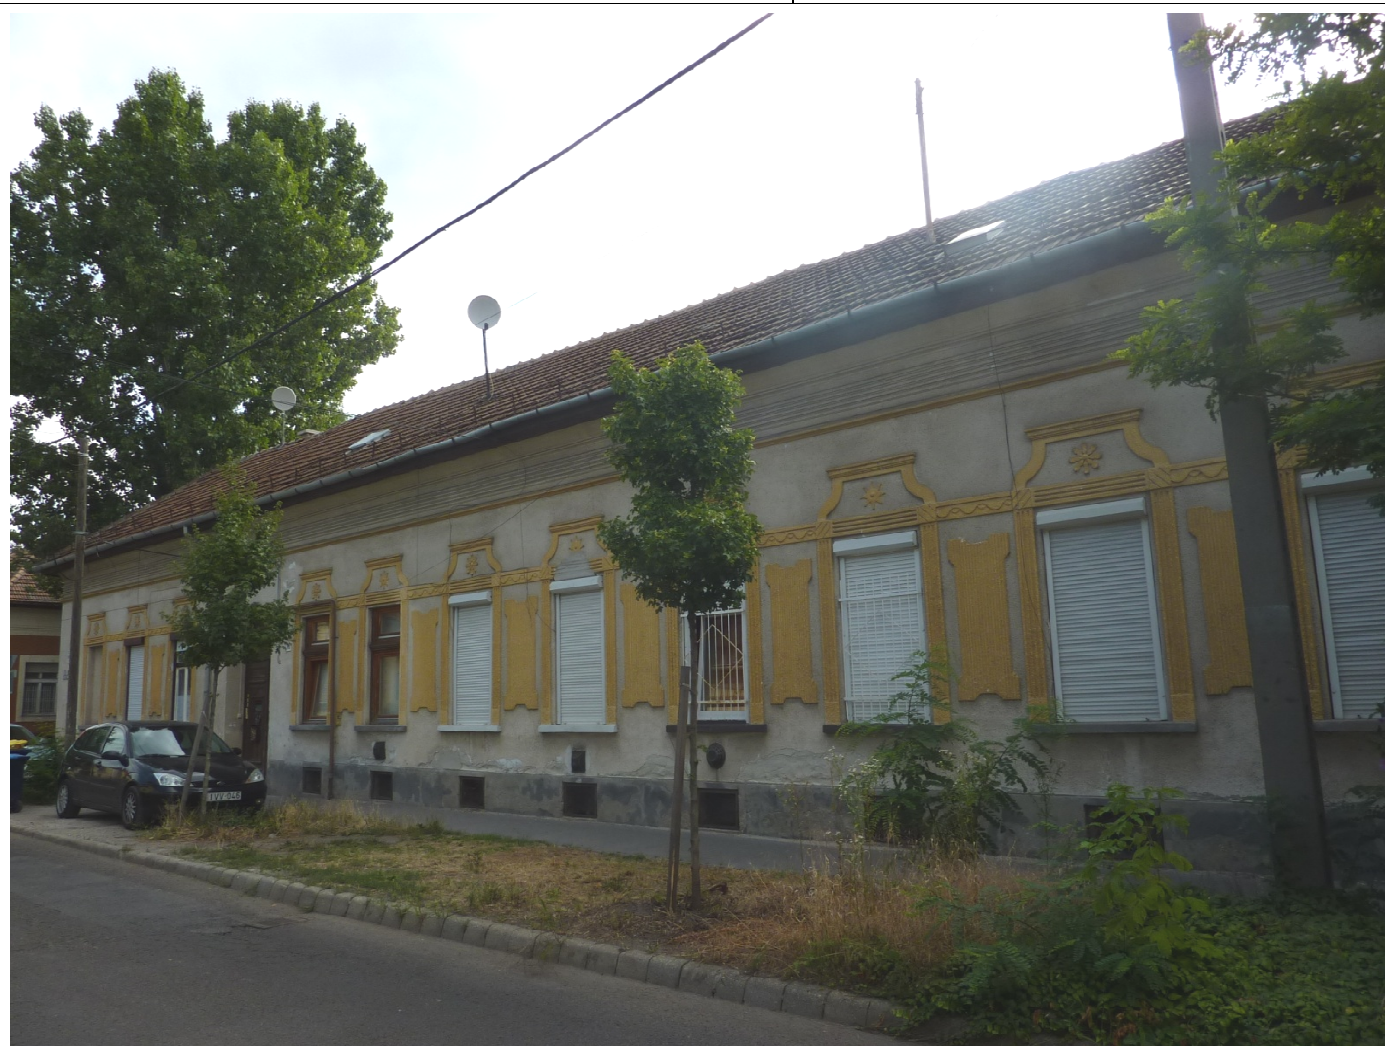
62.

<p>Városrész: RÁKOSPALOTA – ÚJFALU</p>	<p>Utca, házszám: EÖTVÖS UTCA 18. – DOBÓ UTCA 19.</p>	<p>62.</p>
 		<p>Hrsz.: 87403 Tulajdonviszony: magán / önkormányzati vegyes tulajdon</p> <p>Jelenlegi funkció: lakóépület Eredeti funkció: lakóépület saroküzlettel Építész: - Építető: - Építés éve: 1910 körül Megjegyzés: -</p> <p>Hatályos védelem: kerületi egyedi védelem</p>
<p>Jelleg, értékelés: Rákospalota – Újfalú egyik legszebb utcatalálkozásának egyik zárt sorúan épült levágott sarkú 4+3 / 1/ 3+1+10 tengelyes kisvárosias saroképülete. A szokatlanul hosszú homlokzat jellegzetessége a húzott párkány és az ablakok körüli szecessziós virágdíszes vakolatdísz. Az eredeti ablakok közül néhányat már műanyagra cseréltek. A kapu eredeti faragott tölgyfa. A saroküzlet helyén lakás, a bejárata helyén műanyagablak látható.</p> <p>Védendő értékek: - beépítési mód, arányok, tetőzet, homlokzatok, nyílászárók (az eredeti ablakok és kapu), vakolat architektúra</p> <p>Javaslat: a kicserélt ablakok és a sarokablak cseréje az eredeti ablakokhoz hasonlóra és a sarokfelület vakolatarchitektúrájának visszaállítása</p>

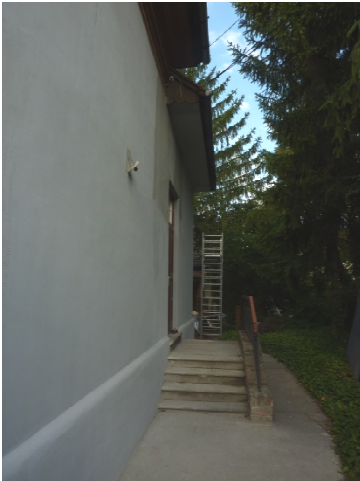
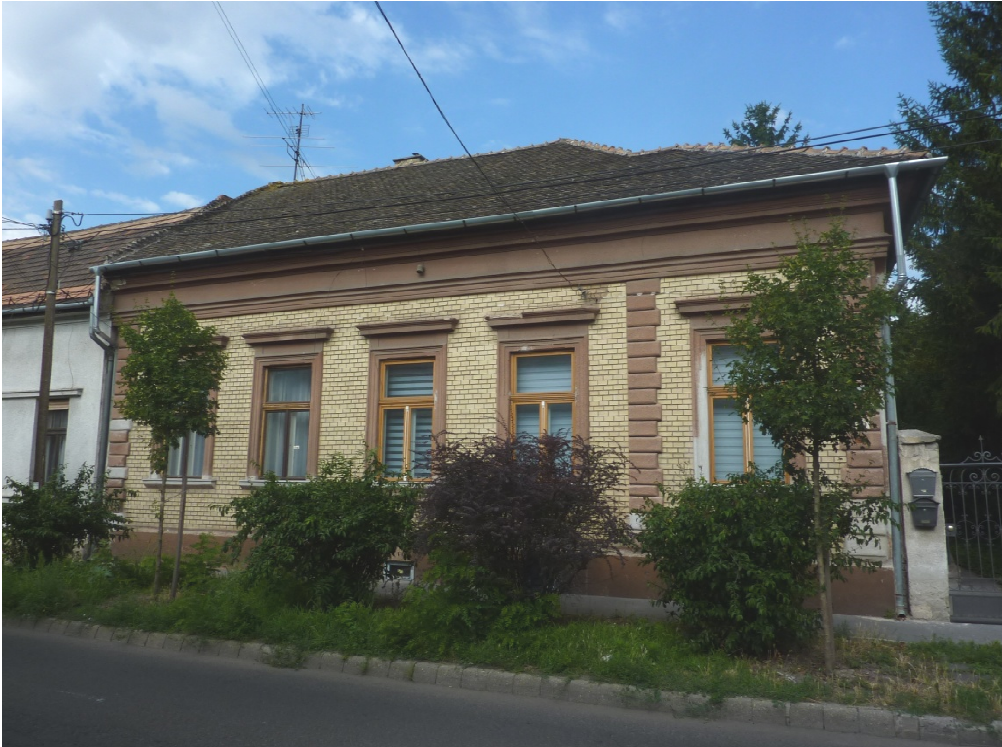
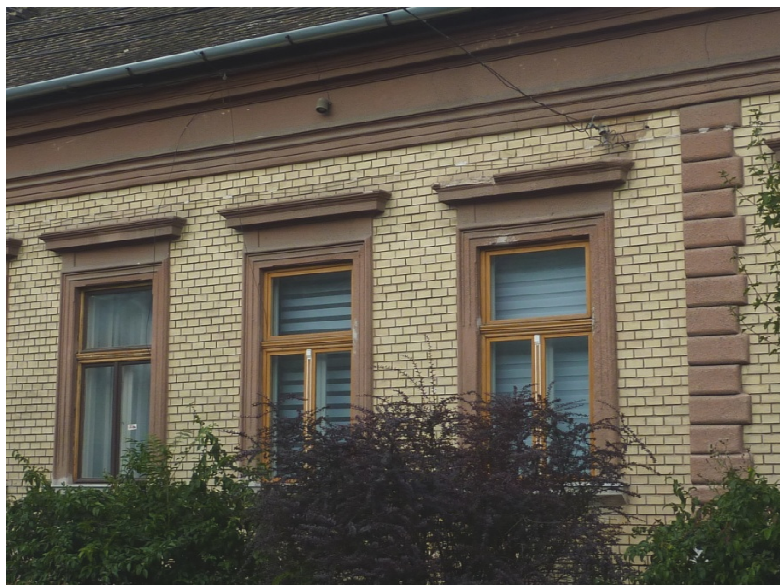
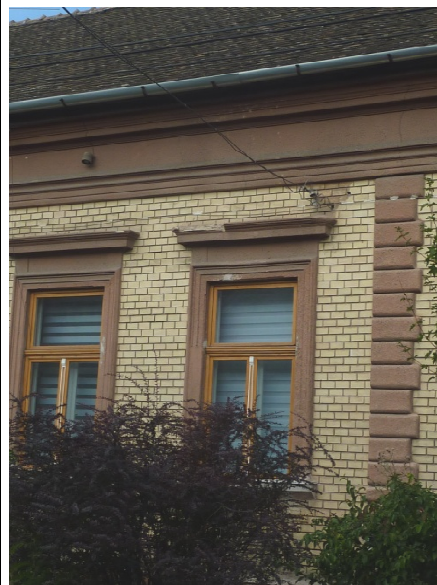
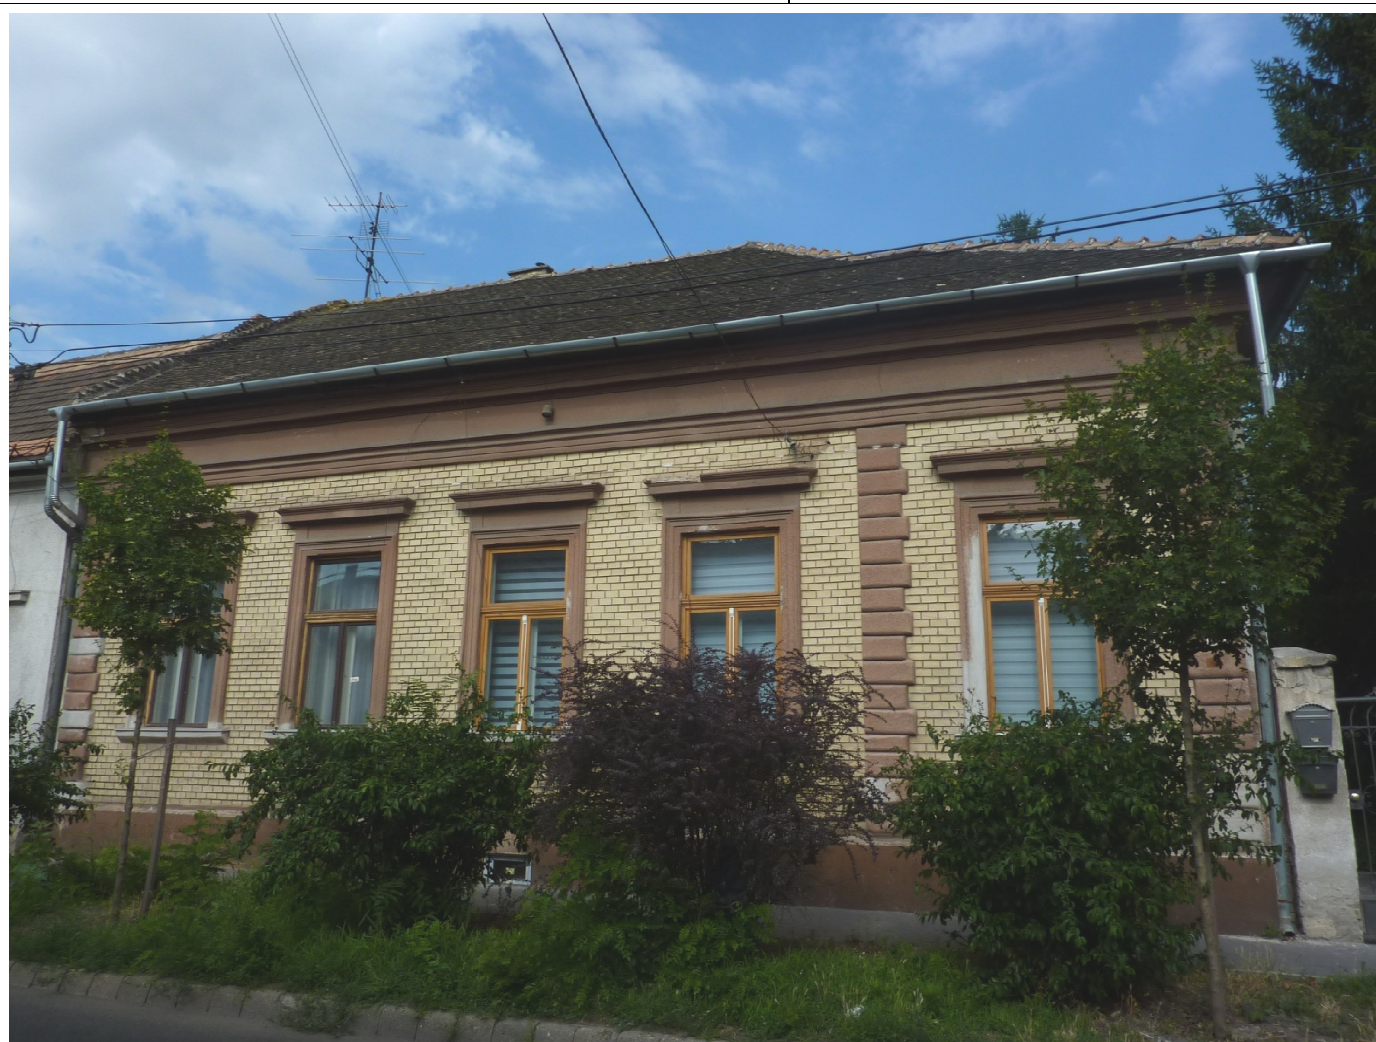
63.

<p>Hrsz.: 87356 Tulajdonviszony: magántulajdon</p> <p>Jelenlegi funkció: lakóépület Eredeti funkció: lakóépület Építész: - Építető: - Építés éve: 1890-es évek Megjegyzés: Ablakok egy része fel lett újítva, az oldalsó bejáratrész újra lett vakolva.</p> <p>Hatályos védelem: kerületi egyedi védelem</p>
<p>Jelleg, értékelés: Hézagosan zárt sorúan utcával párhuzamosan épült 4+1 tengelyes, magasföldszintes lakóház. Húzott párkány, sarokamírozás, téglaburkolat, erőteljes vakolatkeretezésű egyenes szemöldökképkarkányú eredeti ablakok, kovácsoltvas kertkapu a jellemzői. Dús növényzetű kert tartozik hozzá.</p> <p>Védendő értékek: - beépítési mód, arányok, tetőzet - homlokzat minden részletével és anyaghasználatával, eredeti ablakok, kerítés, kert</p>		
<p>Bibliográfia:</p> <p>Eredeti tervek, dokumentumok:</p> <p>Részlet képek:</p>

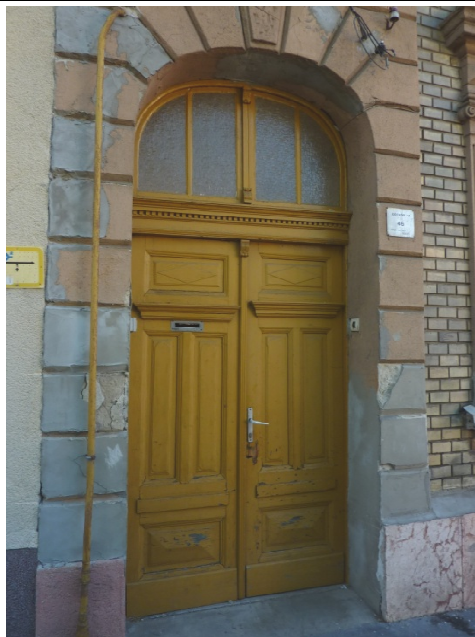
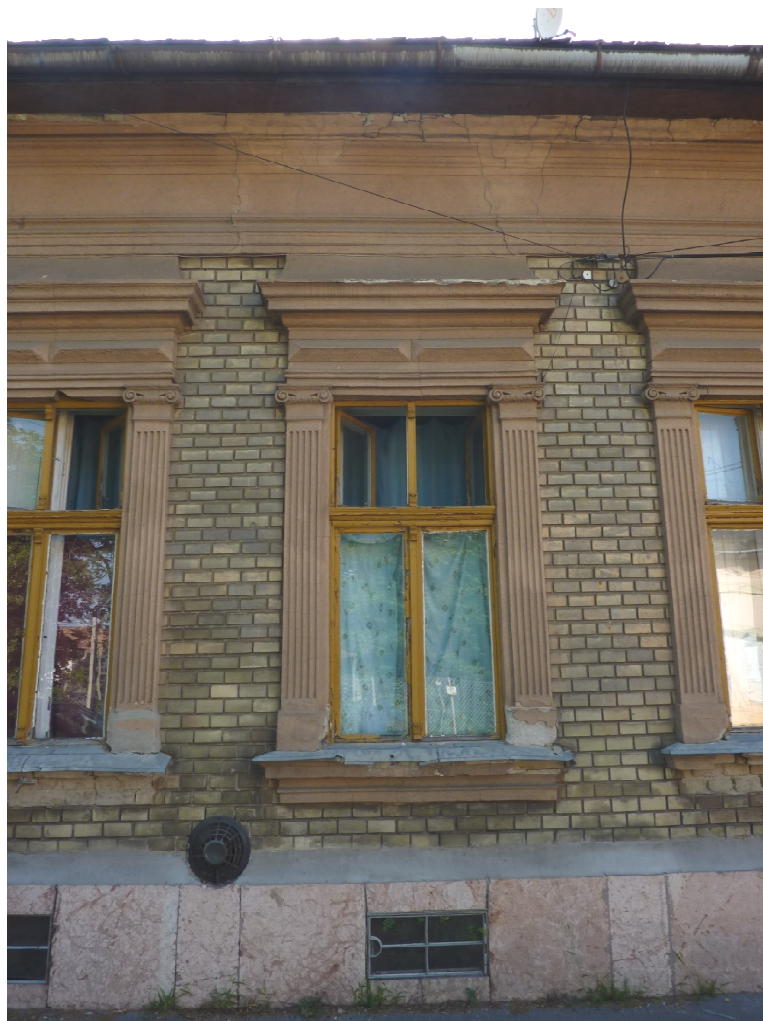
64.

<p>Városrész: RÁKOSPALOTA – ÚJFALU</p>	<p>Utca, házszám: EÖTVÖS UTCA 46.</p>	<p>64.</p>
		<p>Hrsz.: 87437 Tulajdonviszony: magántulajdon</p> <p>Jelenlegi funkció: lakóépület jelentős melléképülettel Eredeti funkció: lakóépület Építész: - Építető: - Építés éve: 1900 körül Megjegyzés: -</p> <p>Hatályos védelem: kerületi egyedi védelem</p>
<p>Jelleg, értékelés: Zártorú beépítésben álló, utcával párhuzamosan épült 1+4 tengelyes téglaburkolatú historizáló jellegű kisvárosias magasföldszintes lakóház. Húzott párkány, ablakok és bejárat körül díszes dekoratív vakolatkeretezés, eredeti ablakok és tömör tölgyfa kapu, pinceablakot befoglaló vörösmészkló lábazat a jellemzői. A házon még minden részlet hiteles és ép!</p> <p>Védendő értékek:</p> <ul style="list-style-type: none"> - beépítési mód, arányok, tetőzet - homlokzat, vakolat architektúra, eredeti ablakok és kapu, anyaghasználat 		
<p>Bibliográfia:</p> <p>Eredeti tervek, dokumentumok:</p> <p>Részlet képek:</p>	<p>Fotók:</p>

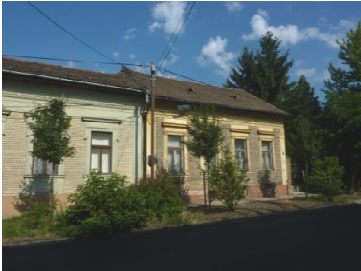
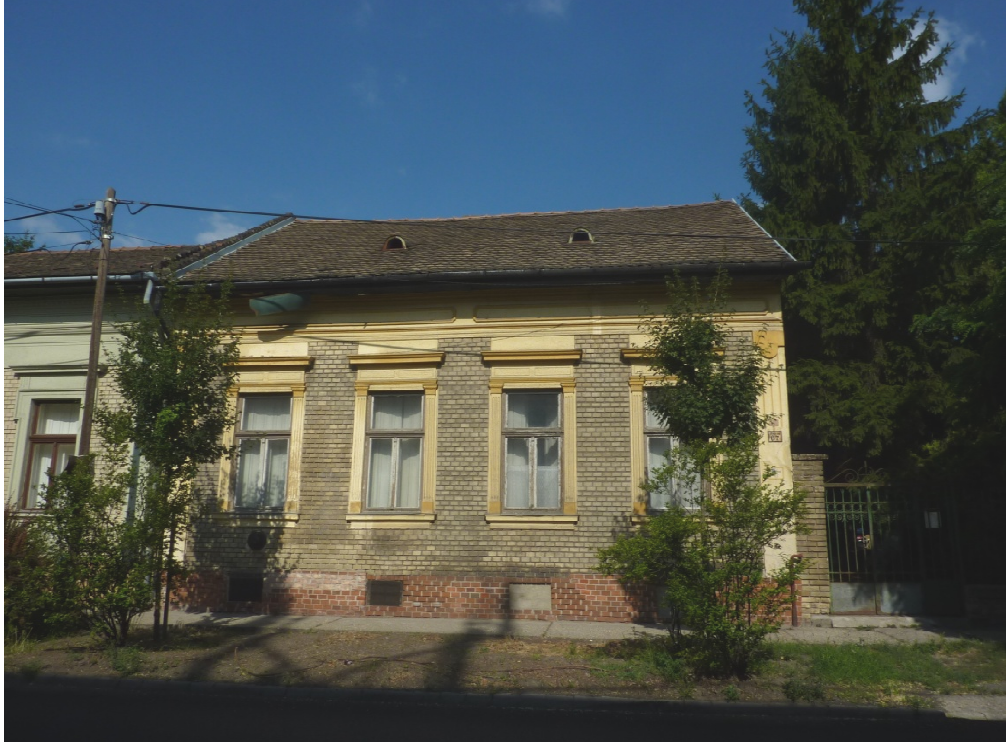
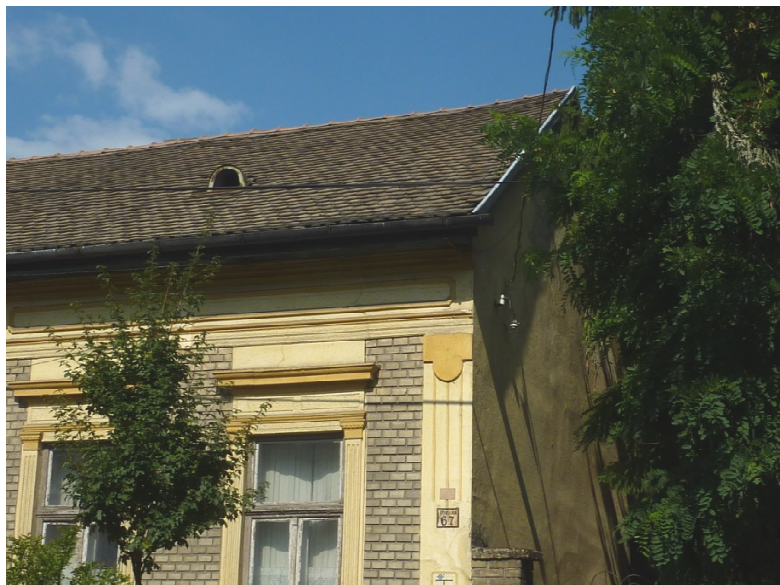
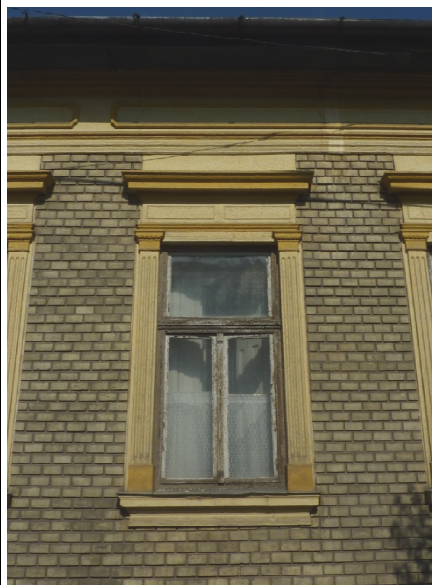
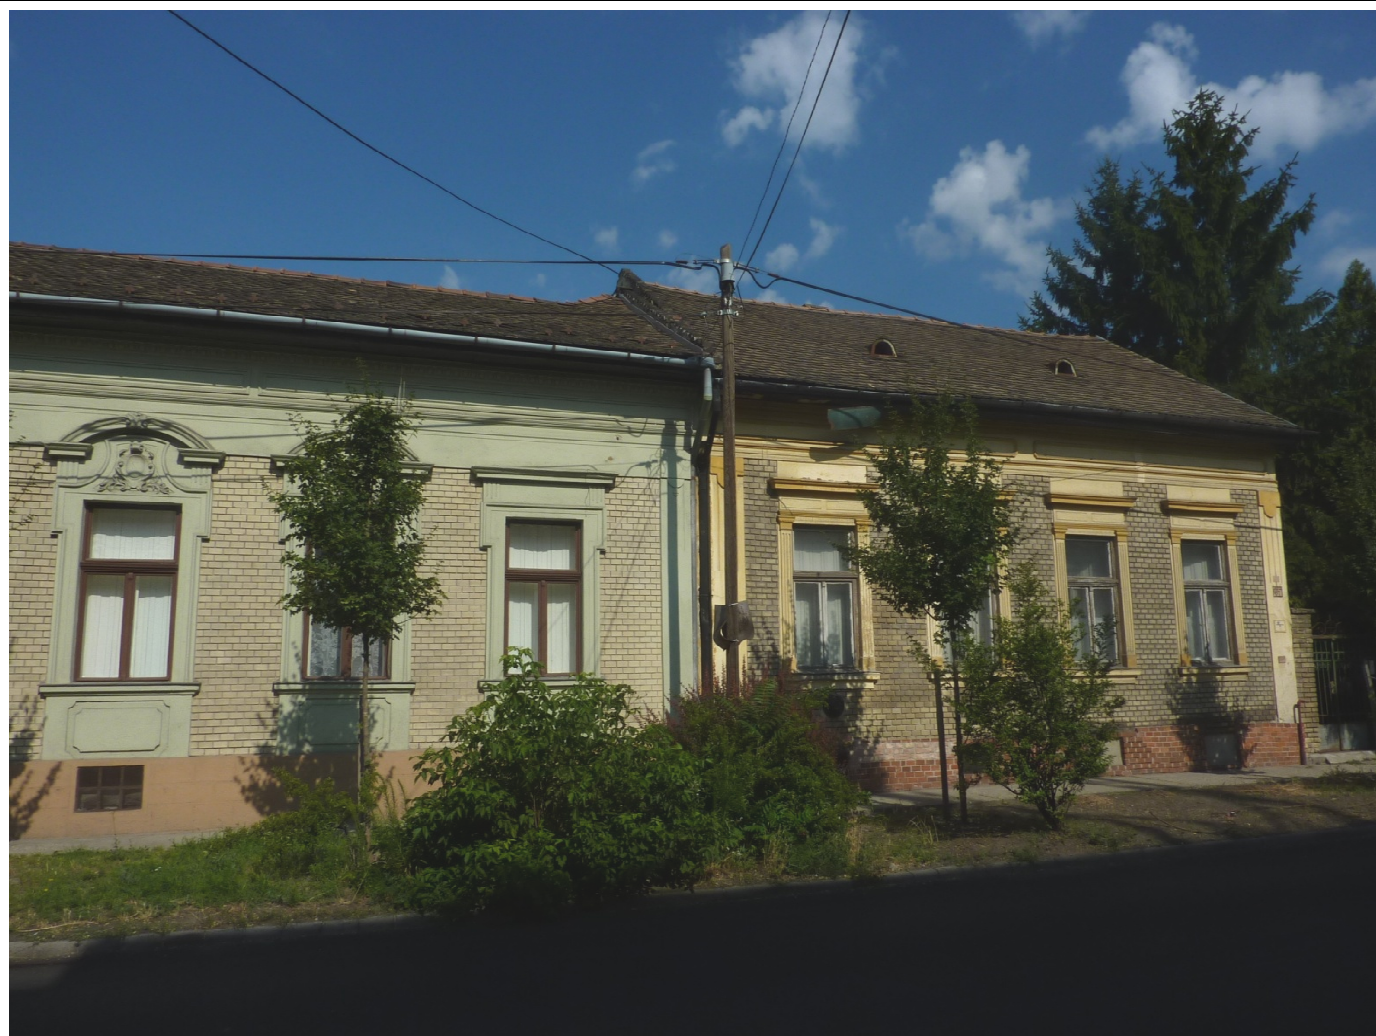
65.

<p>Hrsz.: 87248 Tulajdonviszony: magántulajdon</p> <p>Jelenlegi funkció: lakóépület Eredeti funkció: lakóépület Építész: - Építető: - Építés éve: 1900 körül Megjegyzés: -</p> <p>Hatályos védelem: kerületi egyedi védelem</p>
<p>Jelleg, értékelés: Kisvárosias jellegű, hézagosan zártosur beépítésben álló, utcával párhuzamos elrendezésű 4 tengelyes magasföldszintes historizáló jellegű lakóház típus, díszes párkánnyal, téglabetétek között eredeti, belül fatáblás, vakolt keretezésű ablakokkal, téglalábazattal, eredeti téglaszlopos kovacsoltvas kerítéssel és kertkapuval, teljes összhangban a szomszédos 69. szám alatti ikerházzal.</p> <p>Védendő értékek: - beépítési mód, arányok, tető, kert - homlokzati téglaláb- és vakolat architektúra, kerítés és kertkapu, anyaghasználat</p>		
<p>Bibliográfia:</p> <p>Eredeti tervek, dokumentumok:</p> <p>Részlet képek:</p> <p>69. és 67.</p>
