RÁKOSPALOTA – PESTÚJHELY ÉPÍTÉSZETI ÉRTÉKEI

<p>Városrész: RÁKOSPALOTA -- ÚJFALU</p>	<p>Utca, házszám: EÖTVÖS UTCA 3.</p>	<p>57.</p>
		<p>Hrsz.: 87565 Tulajdonviszony: magán / önkormányzati vegyes tulajdon</p> <p>Jelenlegi funkció: lakóépület Eredeti funkció: Rákospalotai Kaszinó Építész: - Építető: Medveczky György községi főjegyző indítványozására a kaszinó tagsága Építés éve: 1900 körül Átalakítás éve: 1934 (ekkor 3 db. 1 szoba-konyhás és 1db. 2 szoba-konyhás lakást alakítottak ki benne) Építető: Barta Károly Építőmester: Sípos Károly Megjegyzés: -</p> <p>Hatályos védelem: kerületi egyedi védelem</p>

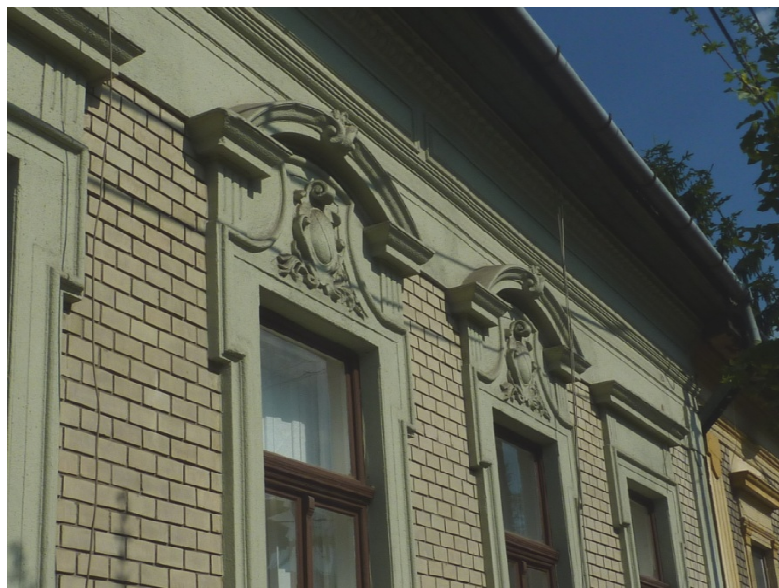
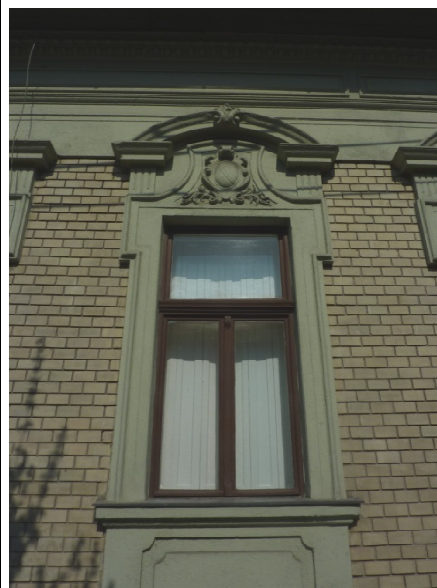
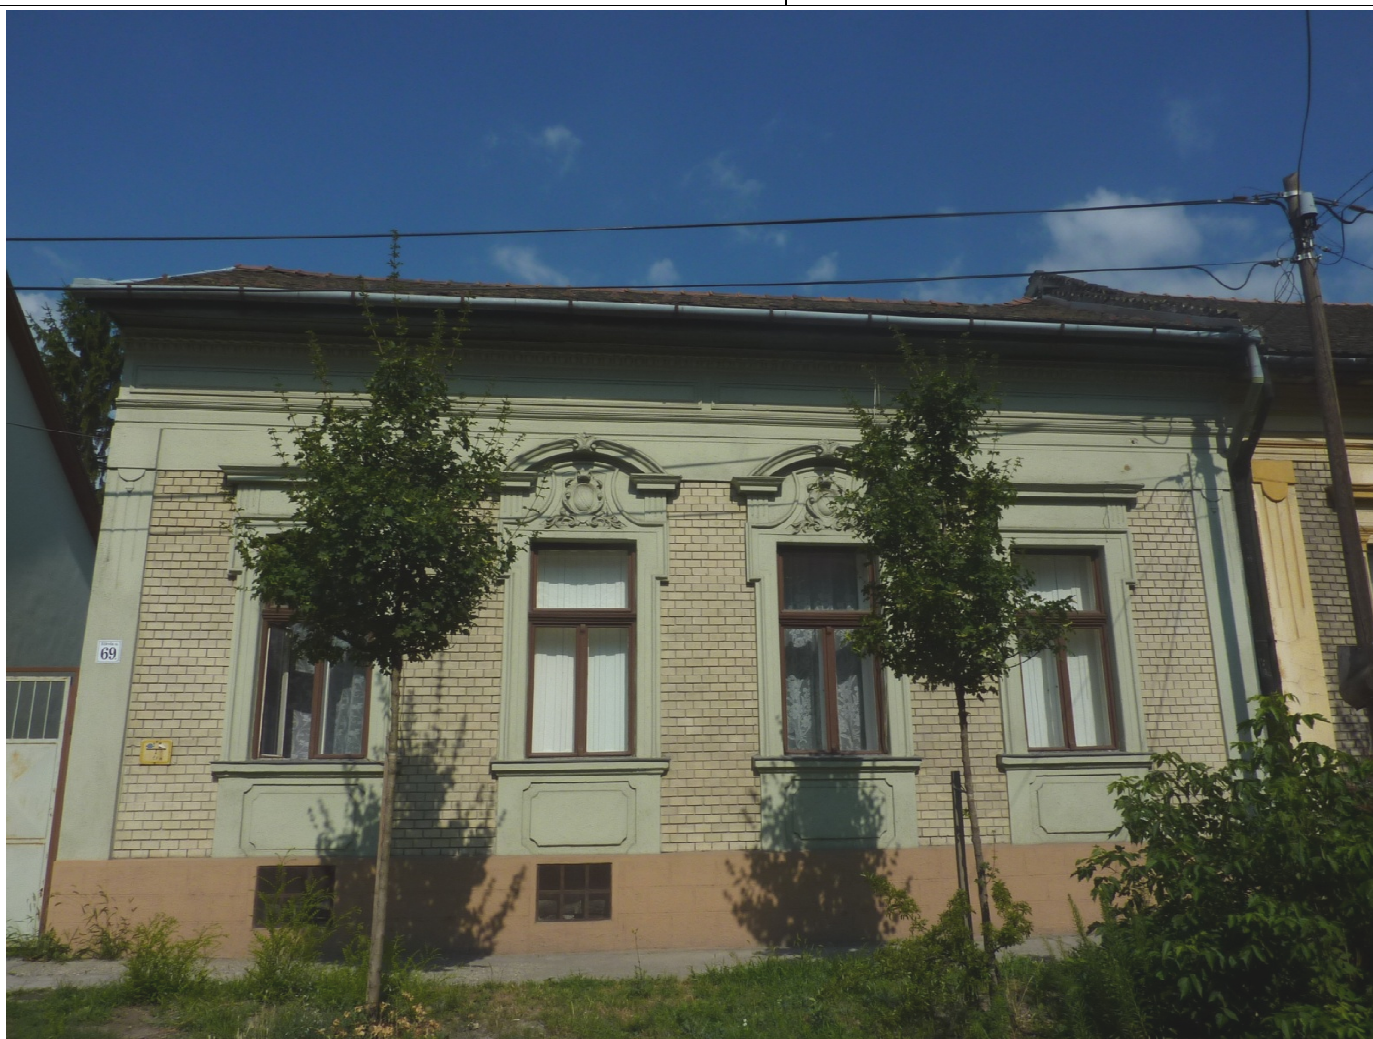
66.

<p>Városrész: RÁKOSPALOTA – ÚJFALU</p>	<p>Utca, házszám: EÖTVÖS UTCA 69.</p>	<p>66.</p>
 		<p>Hrsz.: 87249 Tulajdonviszony: magántulajdon</p> <p>Jelenlegi funkció: lakóépület Eredeti funkció: lakóépület Építész: - Építető: - Építés éve: 1900 körül Megjegyzés: -</p> <p>Hatályos védelem: kerületi egyedi védelem</p>
<p>Jelleg, értékelés: Kisvárosias jellegű, hézagosan zárt sorú beépítésben álló, L alakú, utcával párhuzamos gerincű, kert felé verandás elrendezésű, 4 tengelyes, magasföldszintes, historizáló jellegű lakóház, húzott parkánnyal, téglabetétek között eredeti, díszes vakolt keretezésű ablakokkal, téglalábazattal. Az épület teljes összhangban épült a szomszédos 67. szám alatti ikerházas társával.</p> <p>Védendő értékek: - beépítési mód, arányok, tetőzet - homlokzati téglá- és vakolat architektúra, eredeti ablakok, anyaghasználat</p>		
<p>Bibliográfia:</p> <p>Eredeti tervek, dokumentumok:</p> <p>Részlet képek:</p>  	<p>Fotók:</p>

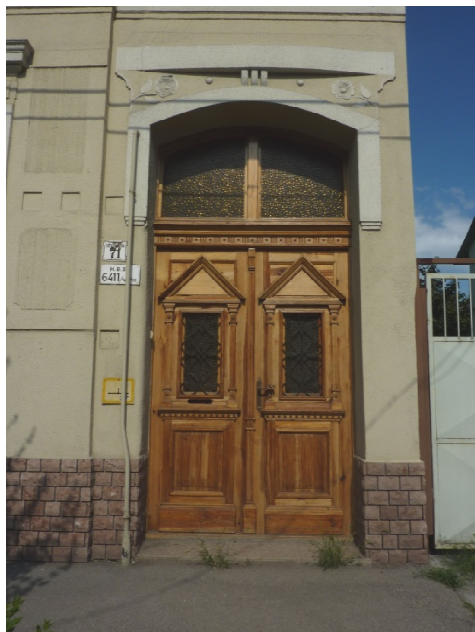
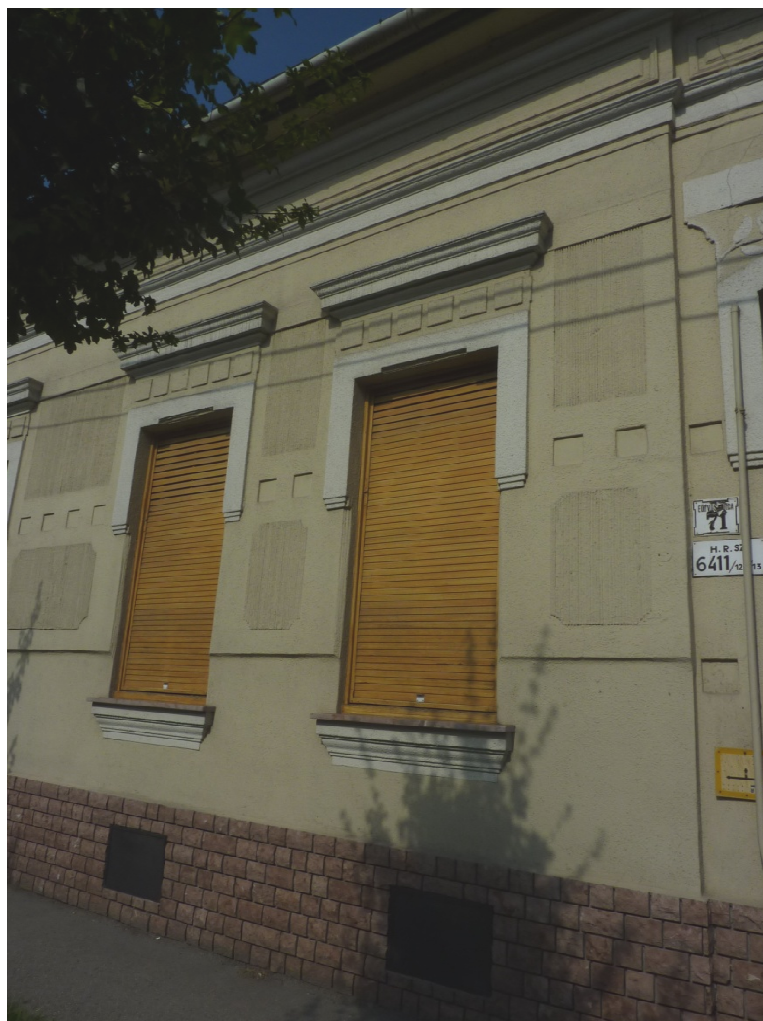
67.

<p>Városrész: RÁKOSPALOTA – ÚJFALU</p>	<p>Utca, házszám: EÖTVÖS UTCA 71.</p>	<p>67.</p>
		<p>Hrsz.: 87250 Tulajdonviszony: magántulajdon</p> <p>Jelenlegi funkció: lakóépület Eredeti funkció: lakóépület Építész: - Építető: - Építés éve: 1905 körül Megjegyzés: -</p> <p>Hatályos védelem: kerületi egyedi védelem</p>
<p>Jelleg, értékelés: Kisvárosias jellegű, zárt sorúan épült, utcával párhuzamos elrendezésű, 4 +1 tengelyes, magasföldszintes lakóház, húzott párkánnyal, eredeti, díszes vakolt keretezésű ablakokkal és bejárattal, téglalábazattal. Egyedi jellegét az ablakok díszes szemöldökpárkánya és a kapu feletti szecessziós jellegű virágdíszítés jelenti (az ilyen jellegű vakolatdíszítés az utcában -- a szecessziós épületek esetében -- több helyen előfordul, aminek érdekessége, hogy mindenütt más és más motívummal). A gondosan, minden részletében hitelesen felújított ház másik érdekessége az eredetinek másolataként teljesen újonnan készített faragott díszű kapu, melyet a ház asztalos tulajdonosa készített el.</p> <p>Védendő értékek: - beépítési mód, arányok, tetőzet, homlokzati vakolat architektúra, eredeti ablakok, faragott tölgyfakapu, anyaghasználat</p>

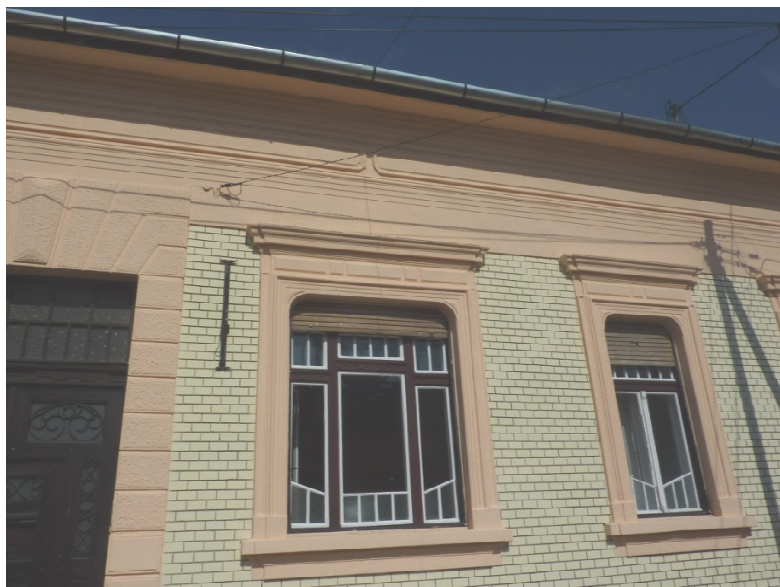
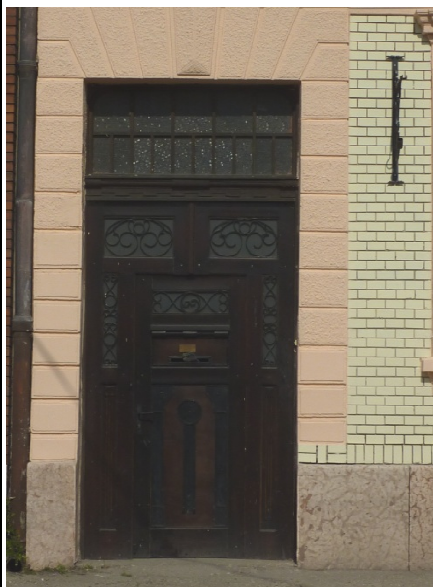
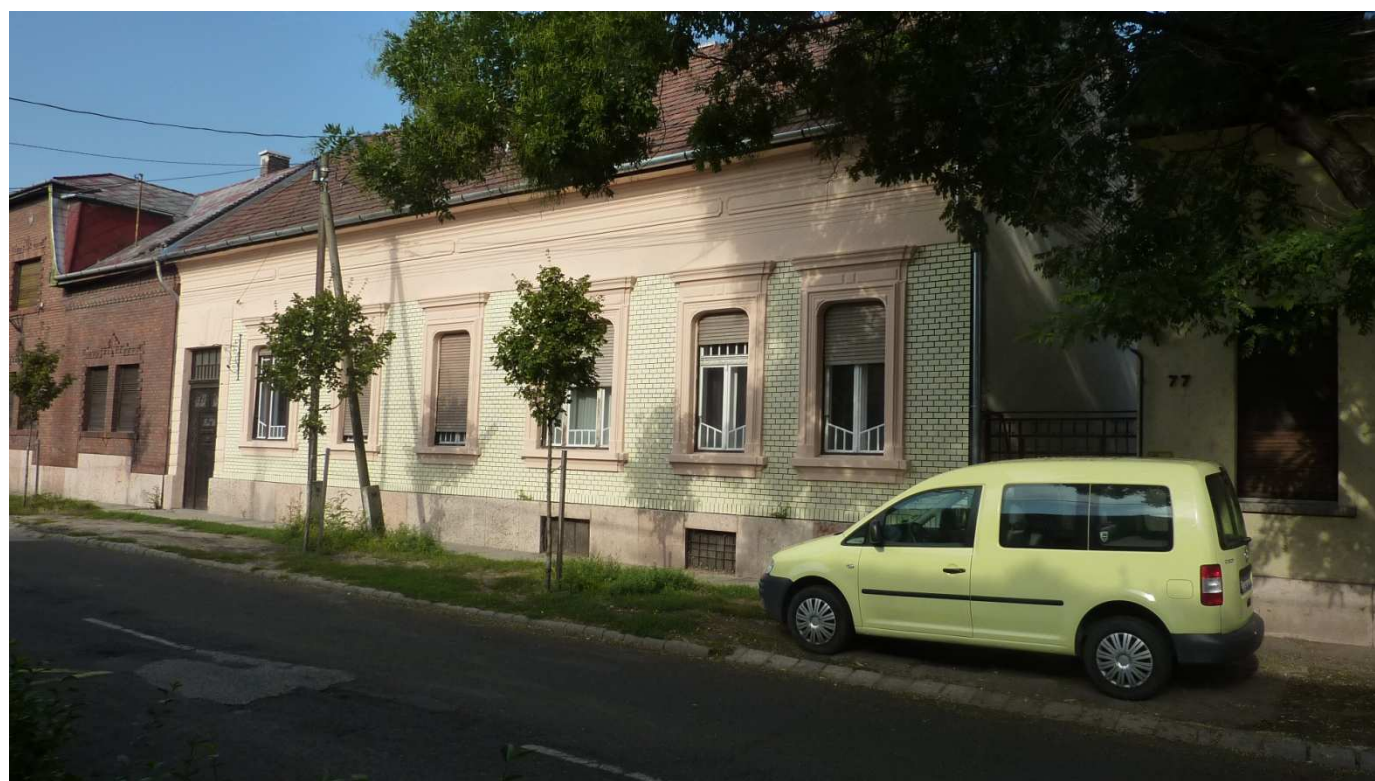
68.

<p>Városrész: RÁKOSPALOTA – ÚJFALU</p>	<p>Utca, házszám: EÖTVÖS UTCA 79.</p>	<p>68.</p>
 		<p>Hrsz.: 87260 Tulajdonviszony: magántulajdon</p> <p>Jelenlegi funkció: lakóépület Eredeti funkció: lakóépület Építőmester: - Építető: Szakály Mária tanárnő Építés éve: 1912.(információ a tulajdonostól) Megjegyzés: Újra lett festve az ingatlan, ablakait felújították és újrafestették.</p> <p>Hatályos védelem: kerületi egyedi védelem</p>
<p>Jelleg, értékelés: Kisvárosias, utcával párhuzamosan zárt sorúan épült, magasföldszintes, 1+1+2+1+2 tengelyes, téglaburkolatú szecessziós lakóház erőteljes vakolatkeretezésű osztott üvegezésű ablakokkal, tömör faragott díszű felülvilágító tölgyfakapuvval, magas vörös mészkő lábazattal. Építetője a Felvidékről származó Szakály Mária, tanárnő volt. A ház ma is a családé, ahogy a szomszédos, 81. szám alatti lakóház is ugyan ezé a családé.</p> <p>Védendő értékek:</p> <ul style="list-style-type: none"> - beépítési mód, arányok, tetőzet - utcai homlokzati vakolat architektúra, eredeti ablakok, faragott tölgyfakapu, anyaghasználat
