INGATLANFORGALMI SZAKÉRTŐI ÉRTÉKELÉS

Budapest XV. kerület, József Attila utca 53. földszint 4. sz. alatti, 82730/0/B/4
helyrajzi számú

önkormányzati tulajdonban levő öröklakás ingatlanról

**Palota Holding ZRt.**
Ingatlan- és Vagyonkezelő Zártkörűen Működő Részvénytársaság

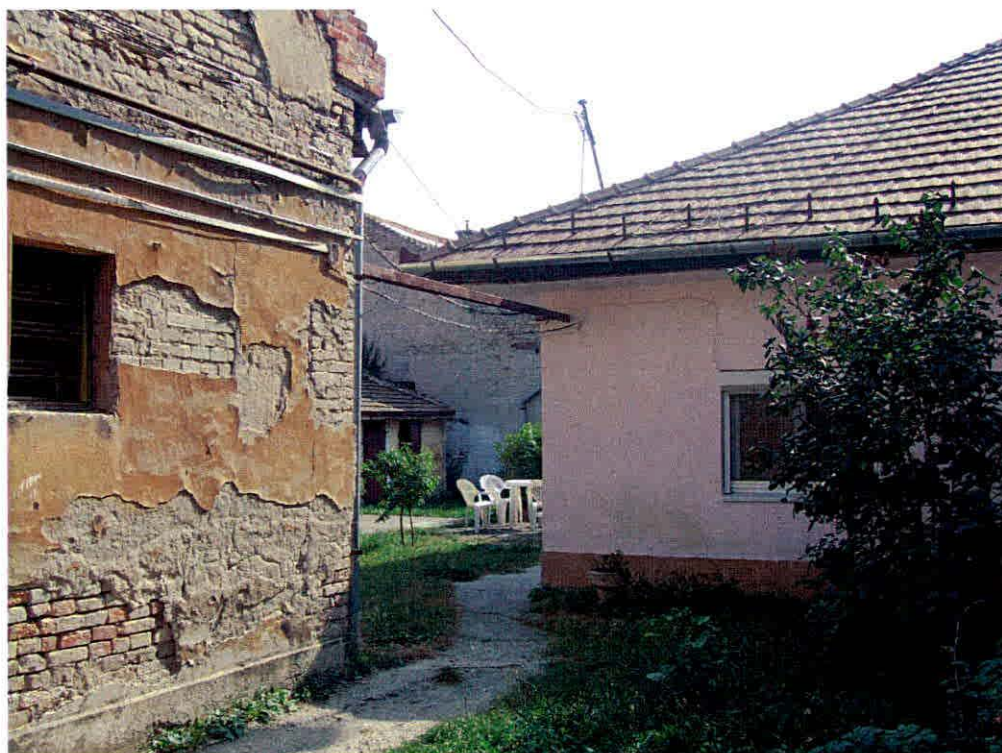
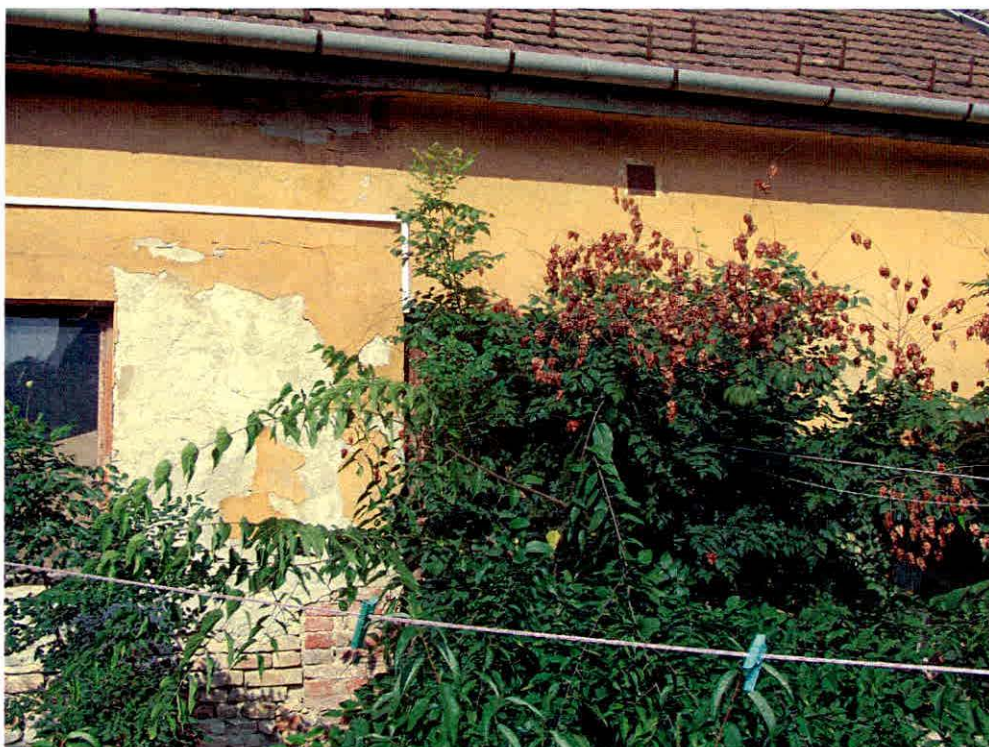
A lakást magába foglaló utcafronti épület:

A telken 3 1909-ben épült épület található. Az utcafronton hézagossá zártsorú beépítéssel járdavonaltól kis előkerttel elválasztva, és oldalhatárra épült, földszintes, magastetős, részben alapincézett lakóház, az udvarban a két oldalhatárra épített földszintes magastetős, alapincézetlen lakóépület épült. A társasházban 7 db lakás található. Az értékelés tárgyát képező lakást magába foglaló utcafronti épület téglalap - terméskő sávalapozással, hagyományos hosszfőfalas téglalap függőleges teherhordó szerkezettel épült. A födém szerkezet borított fagerendás, alulról nádpallózással és vakolva. A fedélszerkezet fa szerkezetű nyereg kialakítású tető, cserép fedéssel. Az egy lakásos lakóépület vezetékes gáz kivételével teljes közműellátottsággal rendelkezik. Az épület gyenge állagban épült, nagyon leromlott állapotban van.

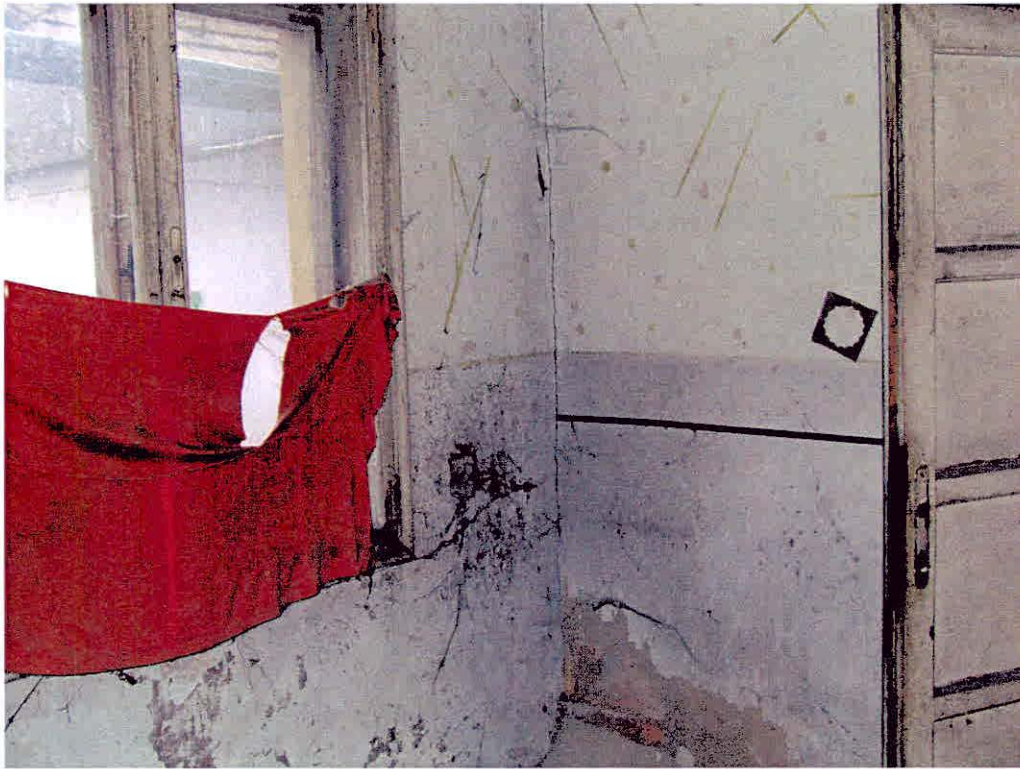
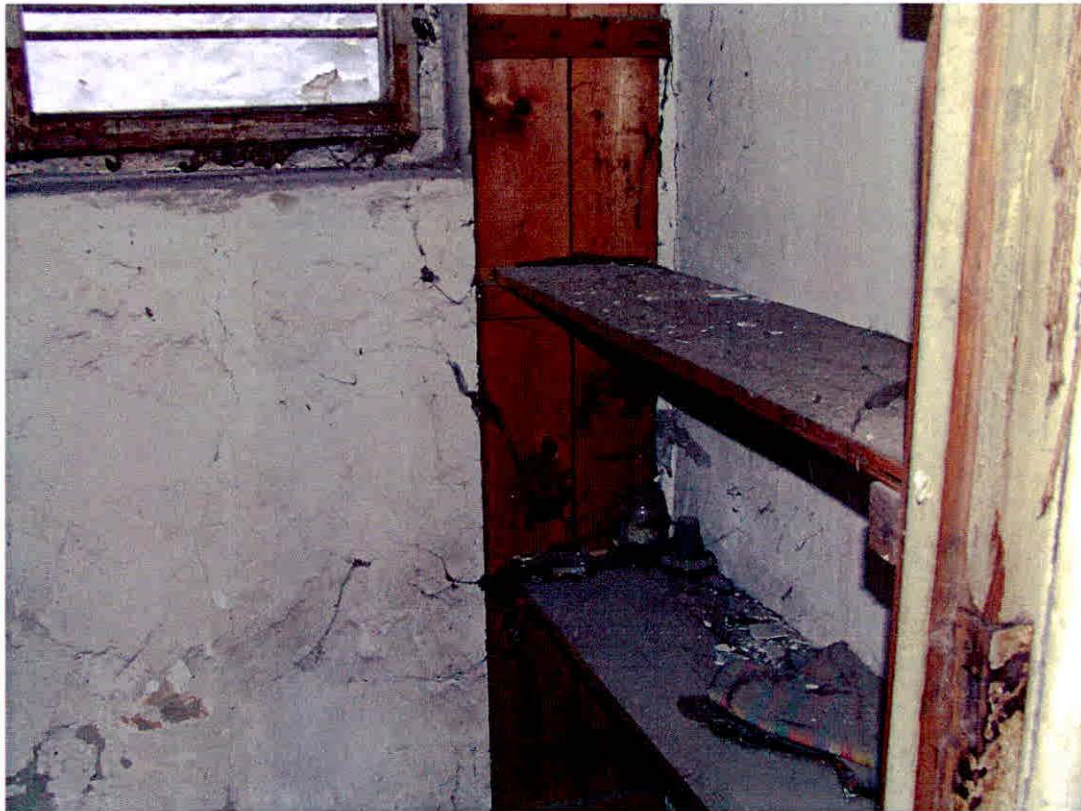
A lakás:

Az értékelés tárgyát képező ingatlan az utcafronti épület földszintjén található, udvari (kerti) bejáratú, de utcai elhelyezkedésű kétszobás komfortos lakás. Az épület ebből az egy lakásból áll, pinchelyiség tartozik hozzá. A falak vakoltak, mézsfestettek, a padozaton a szobában parketta, a konyhában mozaiklap, a burkolatok nagyon leromlott, cserélendő állapotúak. A falakon felszívódó falnedvesedés, salétromosodás, vakolathullás tapasztalható. Az ajtó és az ablakok fa szerkezetűek, cserélendő állapotúak. Jelenleg semmilyen élő közműbekötéssel nem rendelkezik, elektromos áram és vezetékes víz – csatorna közművel rendelkezett a lakás, fűtése egyedi fűtés lehetett. 2008. szeptembere óta üresen áll, a lakás és a ház állapota rendkívül leromlott, teljes felújítást igénylő. Önálló elhelyezkedése, mérete és alaprajzi elrendezése miatt jelentős felújítással kedvező adottságú lakás alakítható ki.

Az értékelés tárgyát képező lakás leromlott, lelakott állapotú, burkolatai, nyílászárói, közművezetékei teljes cserét igényelnek. Berendezési tárgyakkal (konyhaszekrény és gépek, fürdőszobai berendezési tárgyak, fűtés) csak részben rendelkezik. A lakás jelen állapotában nem lakható, hosszabb ideje üresen áll. Ilyen ingatlan forgalomban nincs, a felújítandó állapotú lakások is beköltözhetőek, a berendezési tárgyakat, még ha azok elavultak, cserélendő állapotúak is, tartalmazzák. Összehasonlító adatként ezért kényszerűségből hasonló adottságú, kertes földszintes téglaházakban levő lakásokat vizsgáltam a környékről. A környékre jellemző építkezési forma a földszintes, 1 emeletes többlakásos társasház, önálló családi ház.

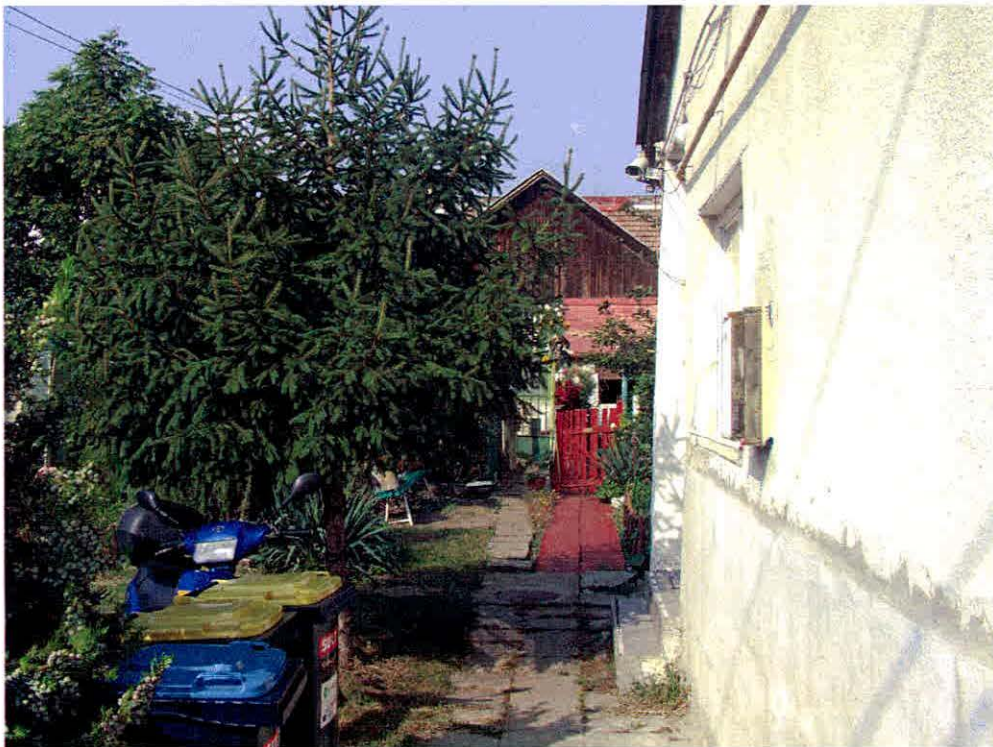
Az udvar:

A telken 2 épület található. Az utcafronton hézagos zártosú beépítéssel járdavonalra és oldalhatárra épült, földszintes, magastetős, alapincézetlen lakóház, az udvarban a hátsó telekhatárra épített földszintes magastetős, részben alapincézett lakóépület épült. A társasházban 4 db lakás található. Az értékelés tárgyát képező lakást magába foglaló udvari épület 1935-ben épült eredetileg gazdasági épületnek. Téglá sávalapozással vízszigetelés nélkül, hagyományos hosszfófalas téglá függőleges teherhordó szerkezettel épült. A földémszerkezet a pince felett poroszsüveg boltozat, zárófödeme borított fagerendás, alulról nádpallózva és vakolva. A fedélszerkezet fa szerkezetű bakdúcos félnyereg és nyeregtetős kialakítású, cserép fedéssel. A lakóépület teljes közműellátottsággal rendelkezik. A gyenge szerkezetű épület nagyon leromlott állapotú, a falakon mindenhol felszívódó falnedvesedés, salétromosodás, vakolatomlás tapasztalható.

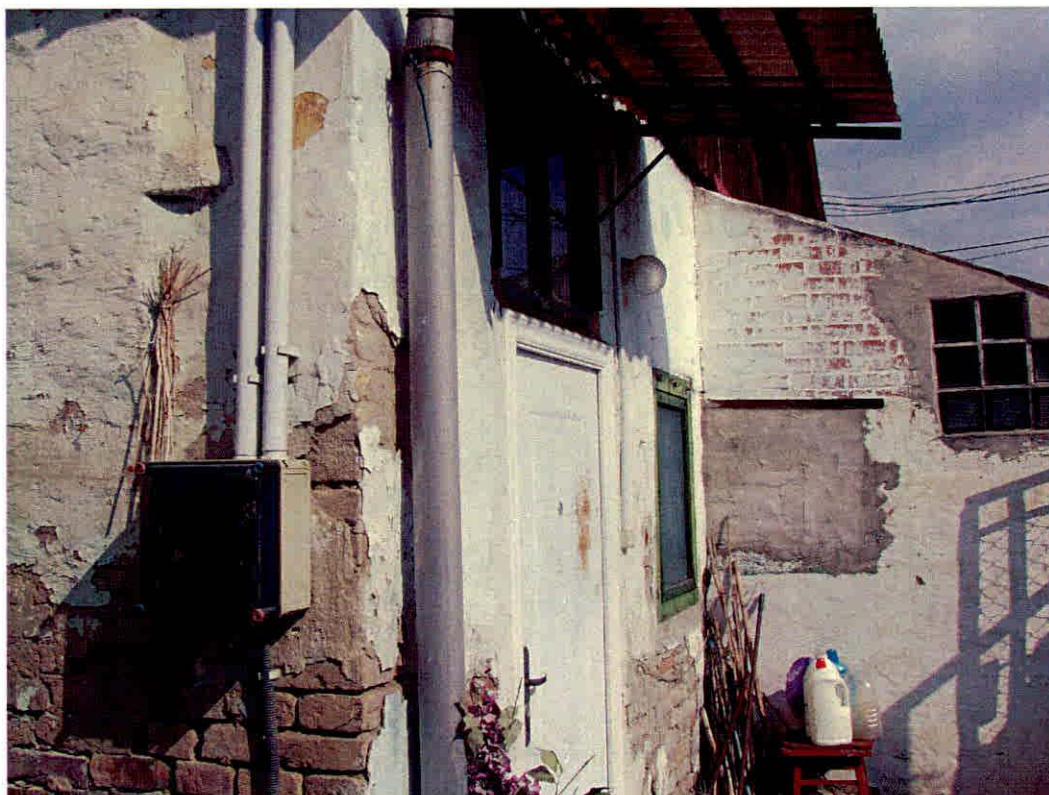
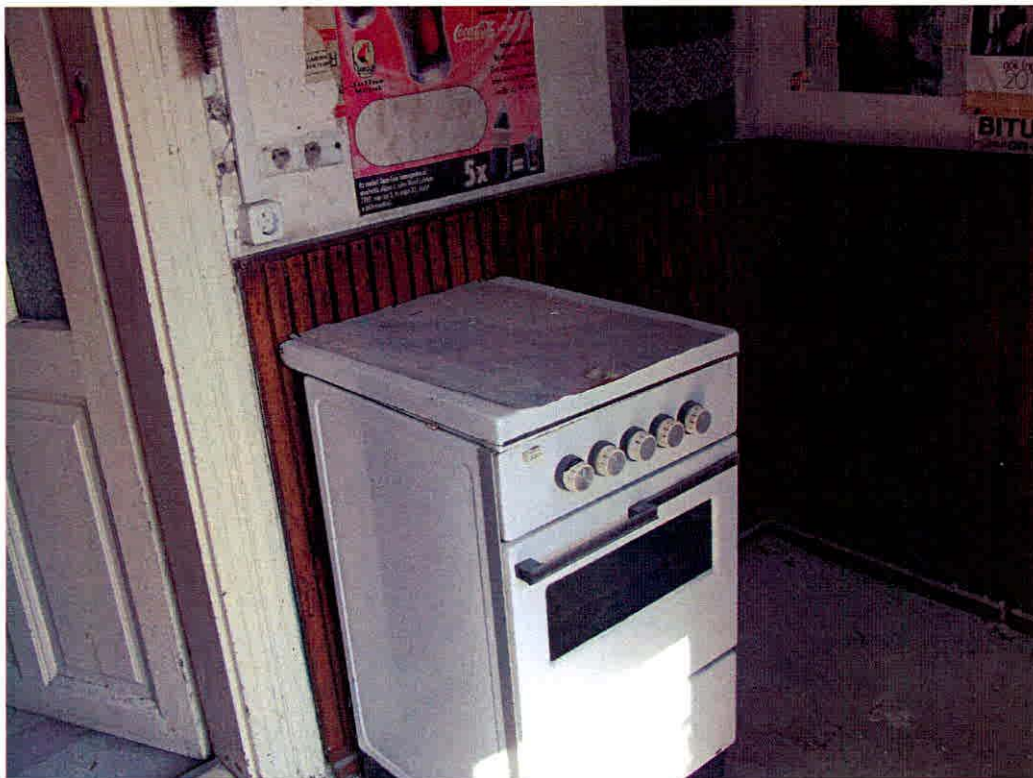
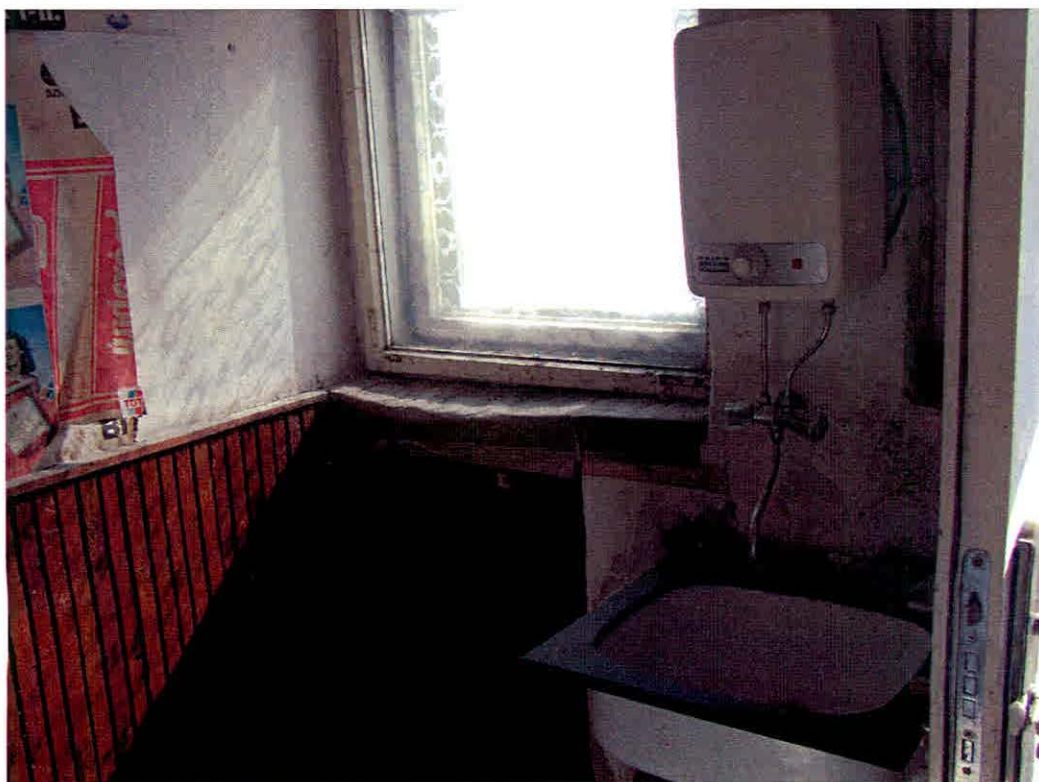
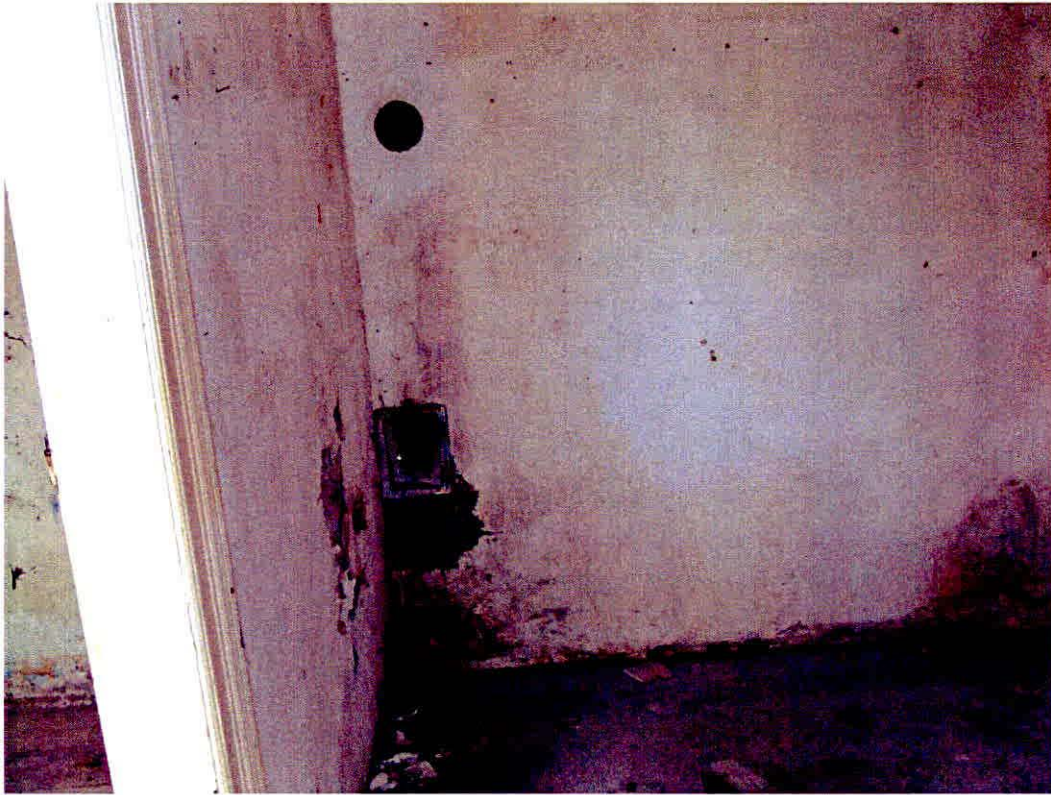
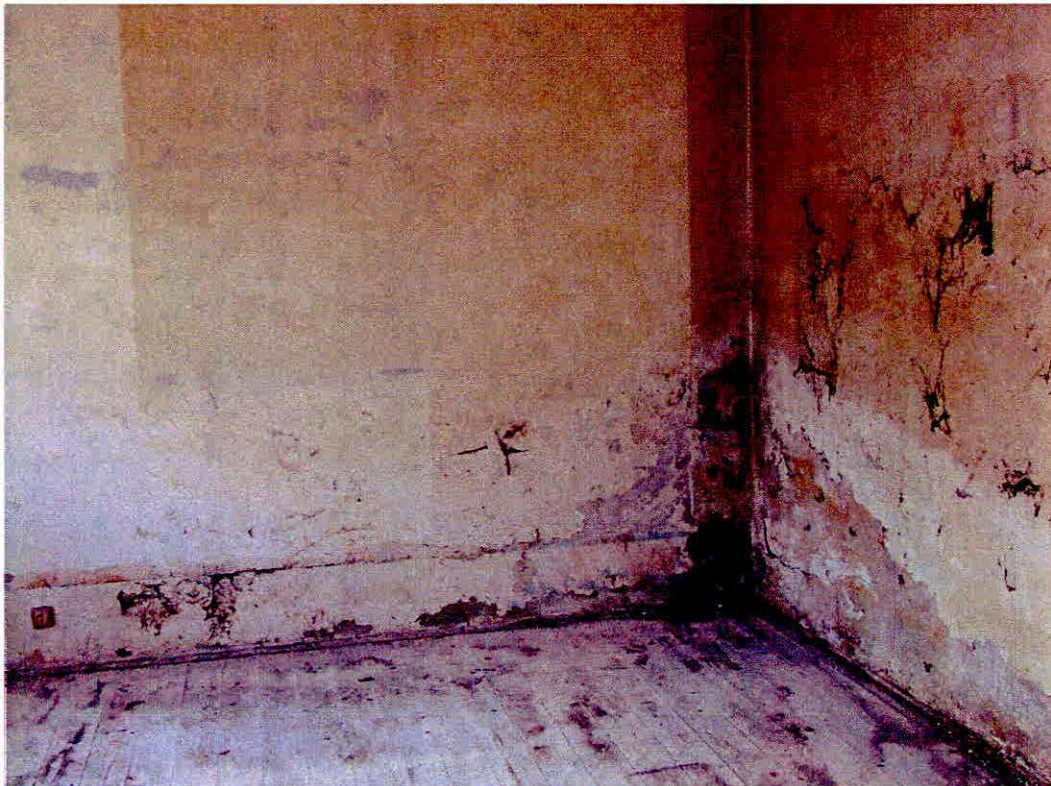
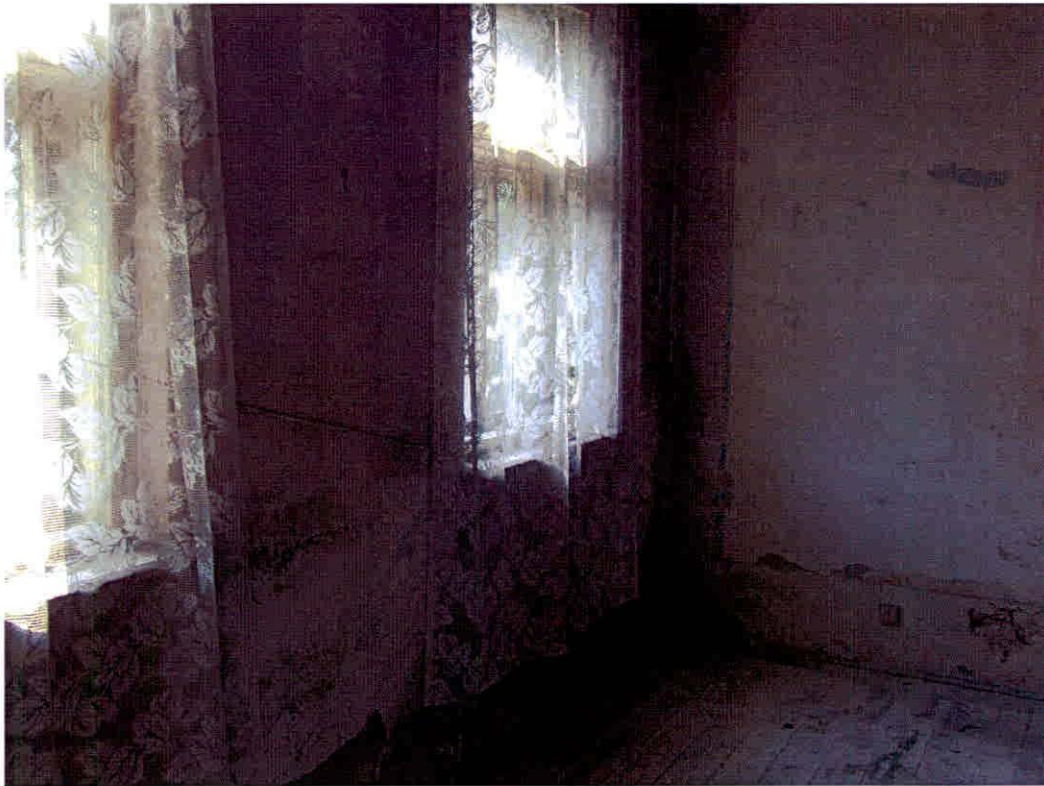
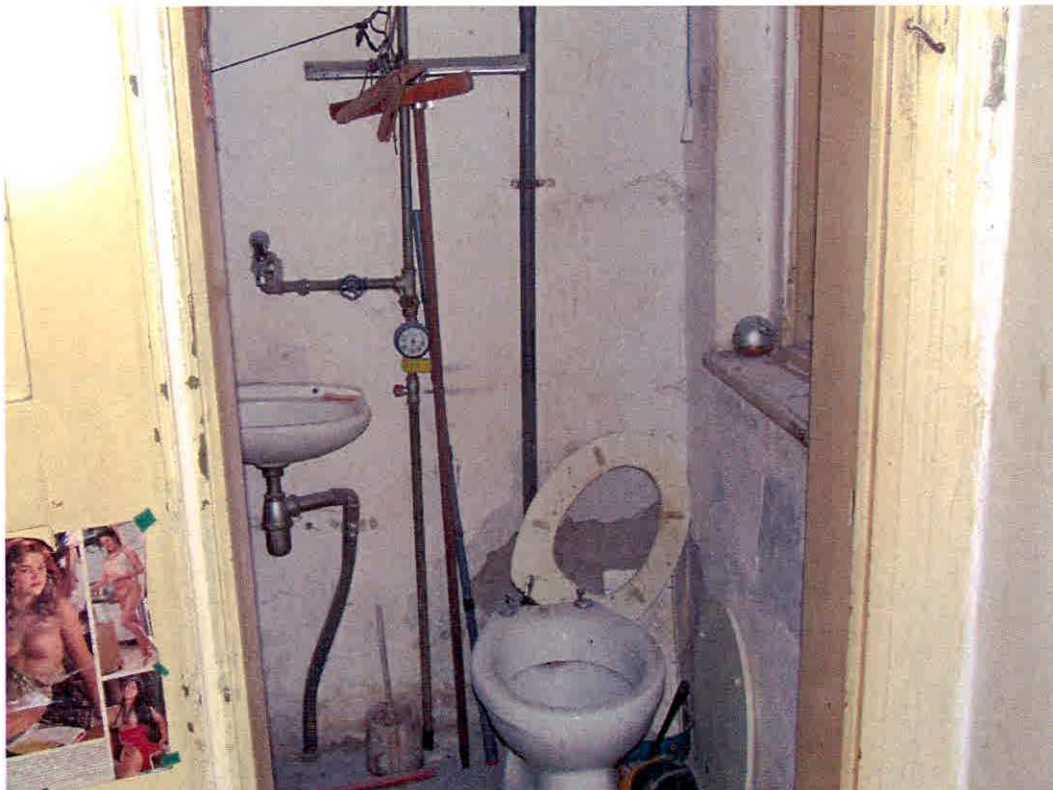
A lakás:

Az értékelés tárgyát képező ingatlan az udvari épület földszintjén található, udvari (kerti) bejáratú, udvari elhelyezkedésű félkomfortos lakás. A lakás előszoba, szoba konyha és WC helyiségekből áll, 35 m² alapterületű. A falak vakoltak, mészfestettek, a padozaton a szobában hajópadló, a konyhában mozaiklap, a burkolatok nagyon leromlott, cserélendő állapotúak. A falakon felszívódó falnedvesedés, salétromosodás, vakolat pergés nyomai láthatók. Az ajtók és az ablakok fa szerkezetűek, a bejárati ajtó műanyag, a fa nyílászárók cserélendő állapotúak. Jelenleg semmilyen élő közműbekötéssel nem rendelkezik, elektromos áram és vezetékes víz – csatorna közművel rendelkezett a lakás, fűtése egyedi fűtéssel történt. A lakás és az épület állapota rendkívül leromlott, teljes felújítást igénylő. 2014. szeptemberétől üres.
