INGATLANFORGALMI SZAKÉRTŐI ÉRTÉKELÉS

**Budapest XV. kerület, Arany János utca 84. földszint 6. sz. alatti, 84626/0/B/5
helyrajzi számú**

önkormányzati tulajdonban levő öröklakás ingatlanról

Budapest, 2017. április

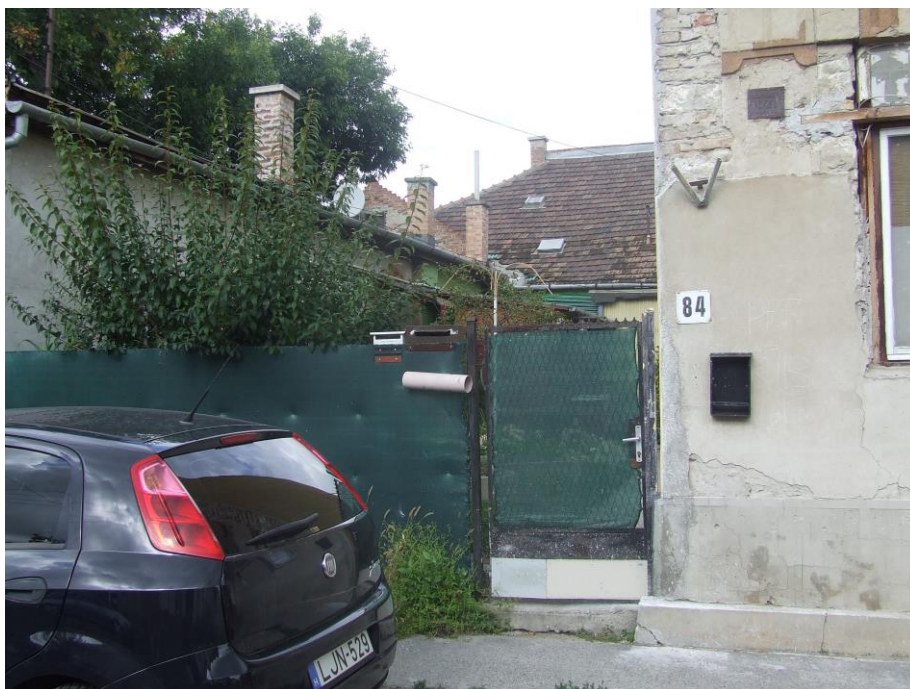
Az épület bejárata:

A saroktelken két 1910-ben épült épület áll. Az „A” épület az Arany János utcai fronton a járdavonalra, hézagosszerűen épített földszintes, alapincézetlen, magastetős lakóház. A „B” épület a Dessewfy Arisztid utcai utcafronton és oldalhatárra zártsorúan épített L alakú földszintes, alapincézetlen, magastetős lakóház. A társasházban 5 db lakás található. Az értékelés tárgyát képező lakást magába foglaló „B” épület eredetileg műhelynek épült, téglalap - terméskő sávalapozással, hagyományos hosszfalas téglalap függőleges teherhordó szerkezettel épült. A födém szerkezet borított fagerendás, alulról nádpallózva és vakolva. A fedélszerkezet félnyereg illetve nyeregteretű, fa szerkezetű, cserép fedéssel. A lakóépület teljes közműellátottsággal rendelkezik.

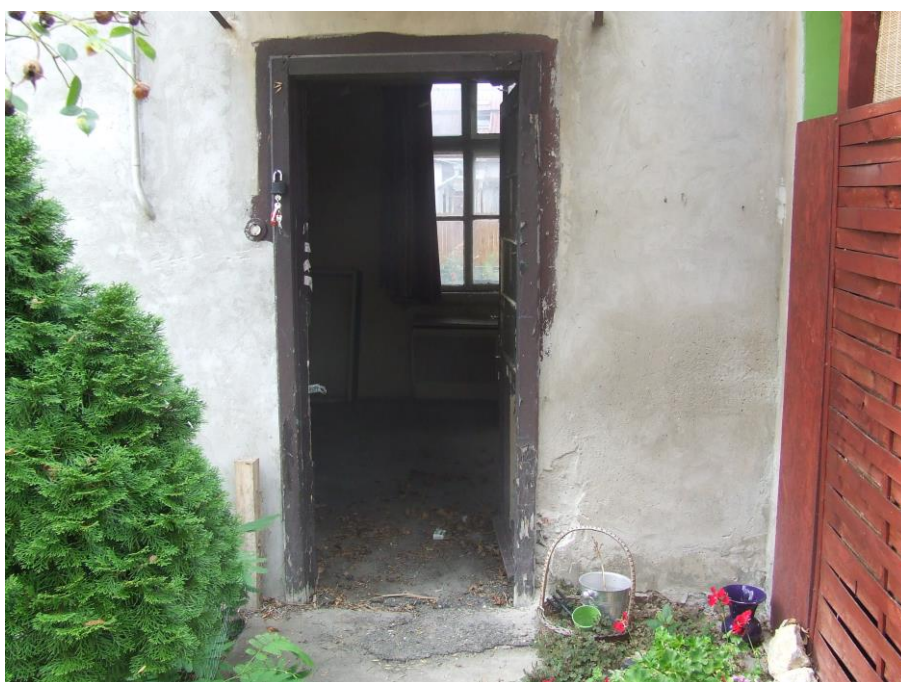
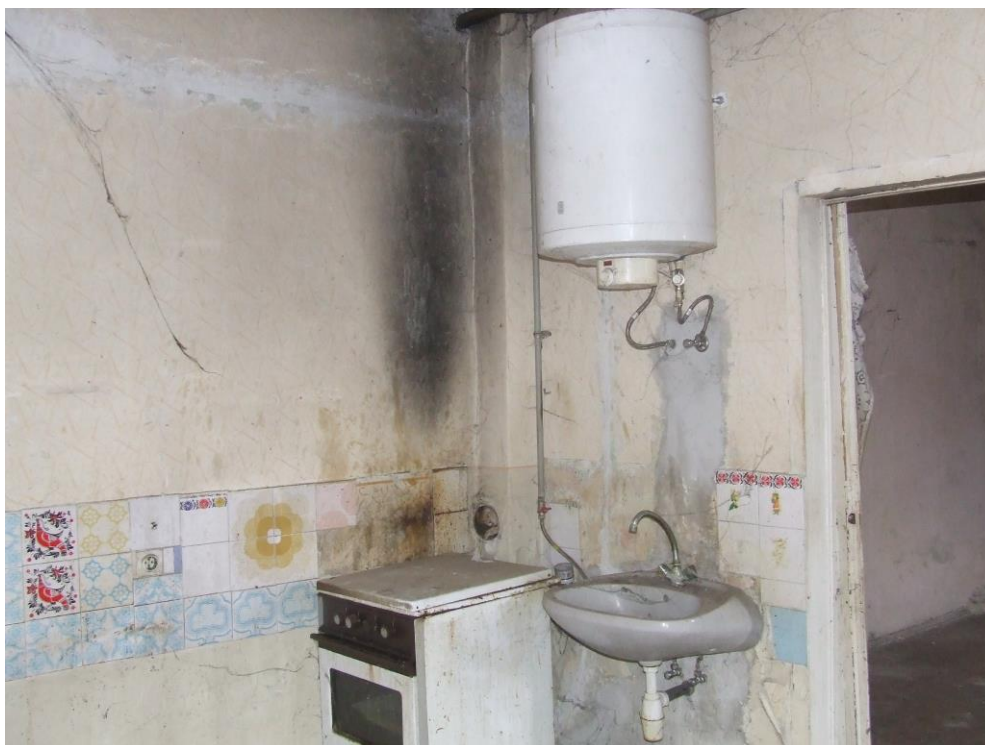
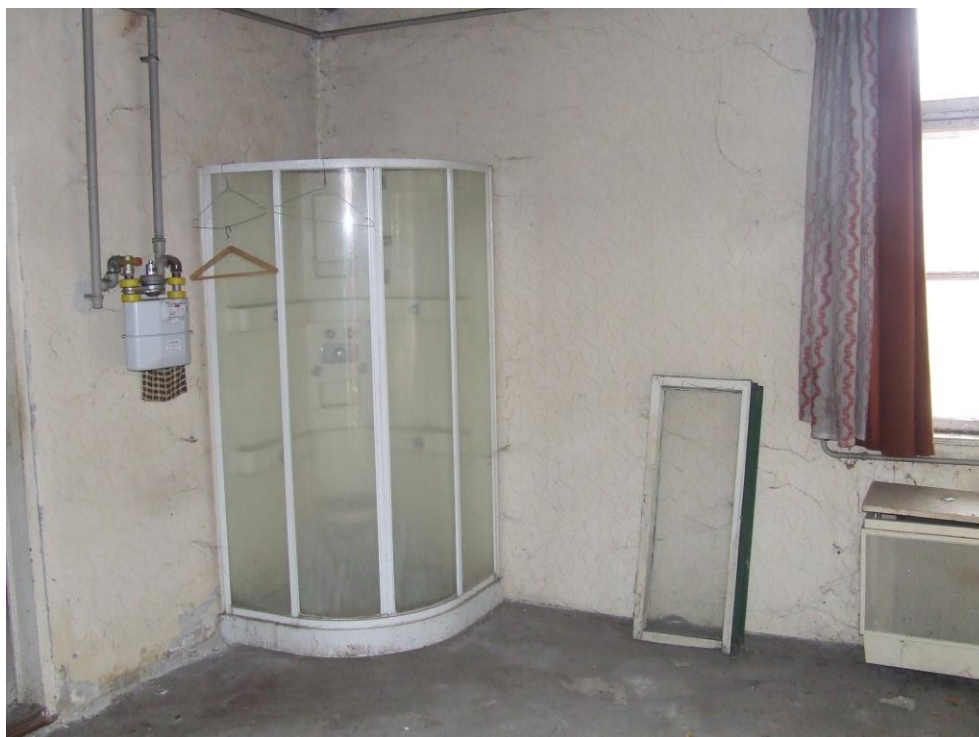
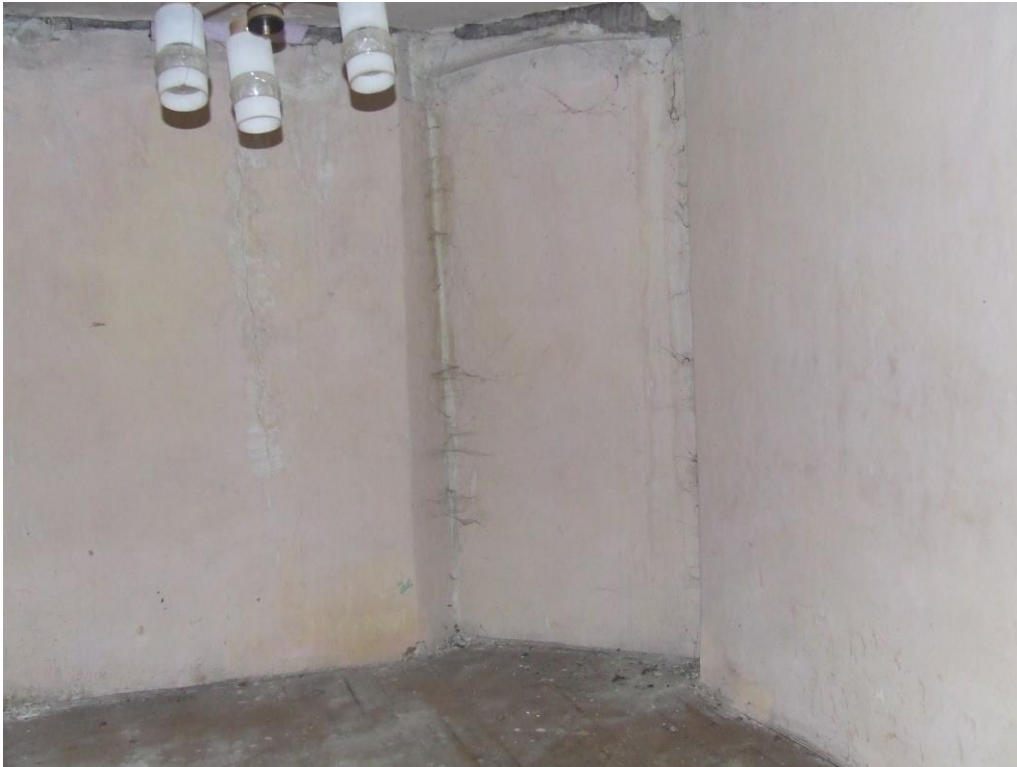
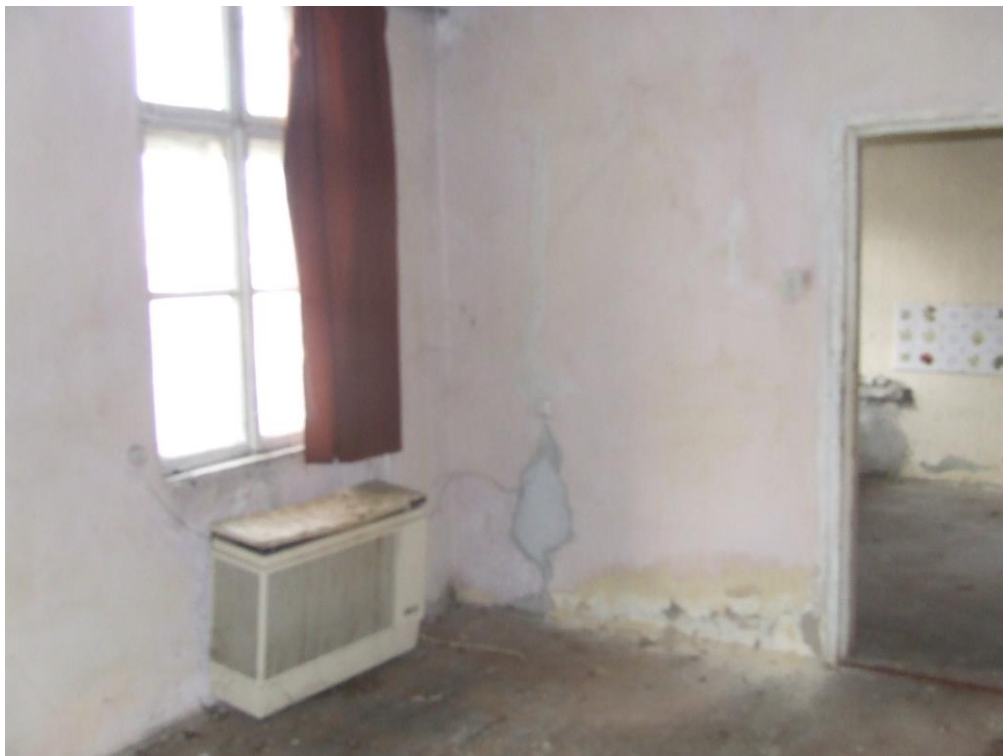
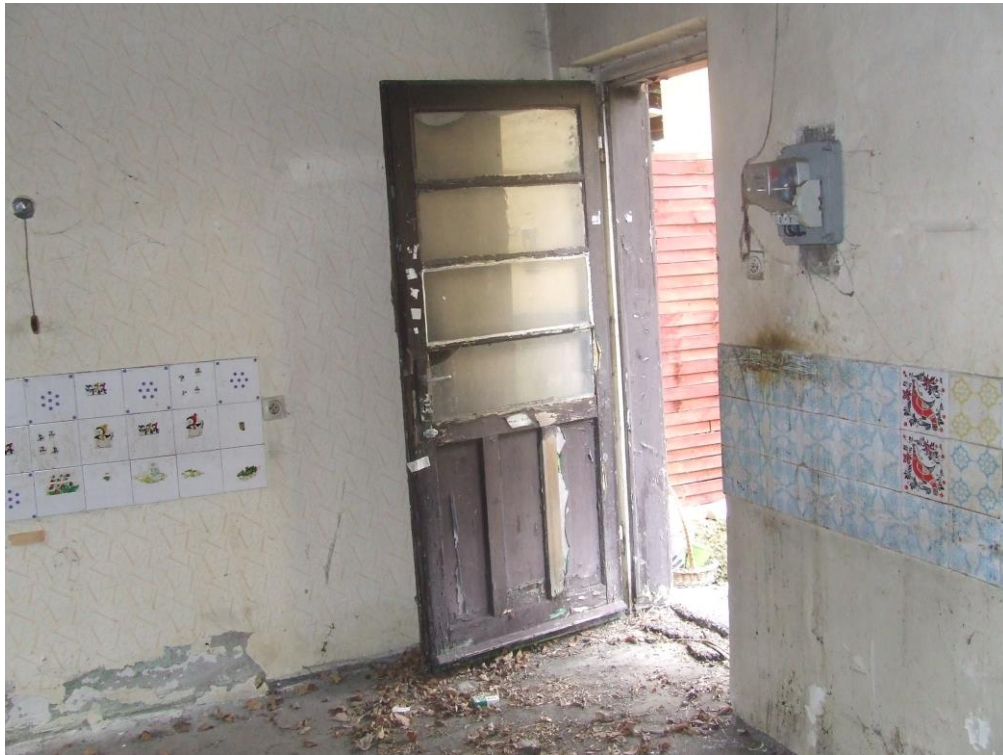
A lakás:

Az értékelés tárgyát képező ingatlan az épület földszintjén található, udvari bejáratú komfort nélküli szoba-konyhás lakás. Két helyiségből álló ingatlan, a konyhában zuhanyozó lett kialakítva. A falak vakoltak, meszfestettek, a padozaton a szobában hajópadló, a konyhában cementsimítás. A burkolatok állapota rendkívül lelakott, felújítandó, cserélendő. A falakon felszívódó falnedvesedés, salétromosodás nyomai láthatók. Az ajtók és az ablak fa szerkezetűek, cserélendő állapotúak. Jelenleg semmilyen élő közműbekötéssel nem rendelkezik, Vezetékes gáz, elektromos áram és vezetékes víz – csatorna közművel rendelkezett a lakás, fűtése gázkonvektorral történt, a melegvíz ellátás elektromos vízmelegítővel. 2011. júniusa óta üresen áll, a lakás állapota rendkívül lelakott, leromlott. Komfortosítása, felújítása kis alapterülete miatt nem gazdaságos, a szomszédos lakáshoz csatolása célszerű.

Az értékelés tárgyát képező lakás leromlott, lelakott állapotú, burkolatai, nyílászárói, közművezetékei teljes cserét igényelnek. Berendezési tárgyakkal (konyhaszekrény és gépek, fürdőszobai berendezési tárgyak, fűtés) csak részben rendelkezik. A lakás jelen állapotában nem lakható, hosszabb ideje üresen áll. A lakás állapota jelentős értékcsökkentő tényező, a hasonlított ingatlanokhoz képest.
