INGATLANFORGALMI SZAKÉRTŐI ÉRTÉKELÉS

Budapest XV. kerület, Darnó utca 8. sz. alatti, 81749/0/A/4 helyrajzi számú

önkormányzati tulajdonban levő földszinti műhely ingatlanról

Budapest, 2017. március

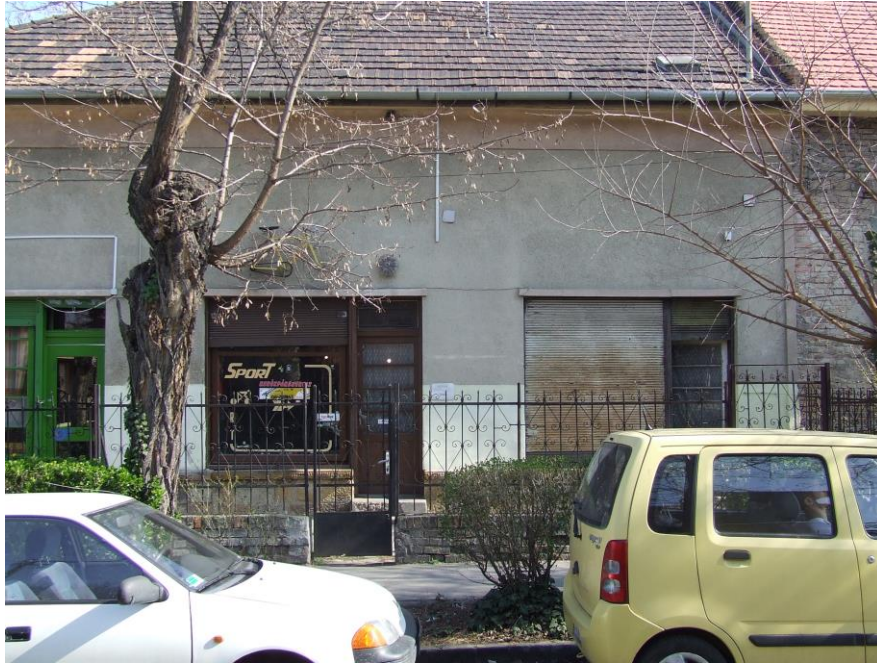
Az épület:

A telken az utcafronton hézagos zárt sorúan a járdavonaltól beljebb, kis előkerttel elválasztva L alakú, földszintes, alápincézetlen, magastetős épület áll. A társasházban 3 db lakás, és 2 db nem lakás célú helyiség található. Az épület téglalapozással, téglateherhordó és elválasztó falas függőleges teherhordó szerkezettel épült. A födém szerkezet borított fagerendás, alulról nádpallóval és vakolva. A fedélszerkezet az utcai szárnyon nyereg, az udvarin félnyereg tető. A fedélszerkezet kétállásos, fa szerkezetű, cserépfedéssel. A lakóépület a vezetékes gáz kivételével teljes közműellátottsággal rendelkezik.

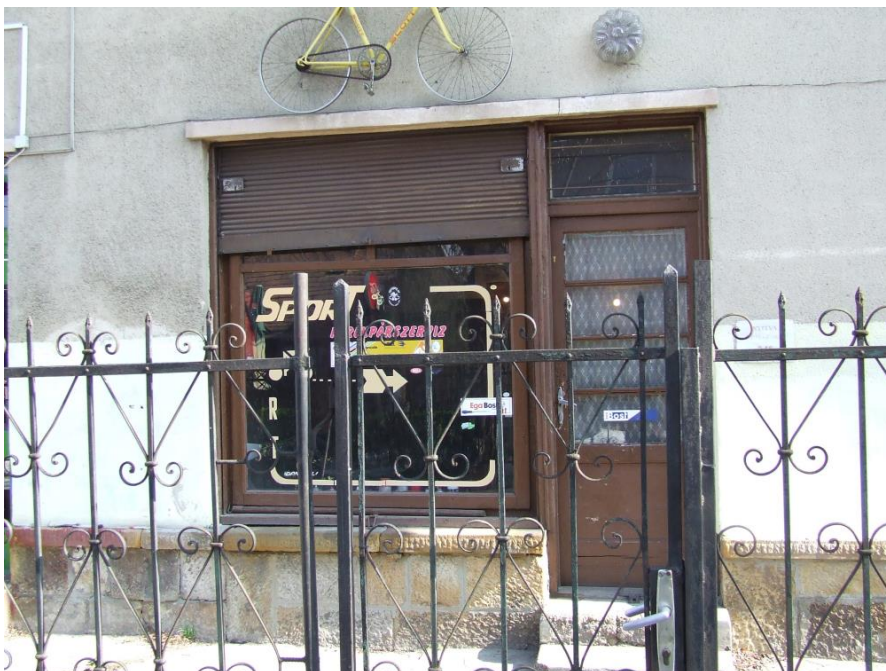
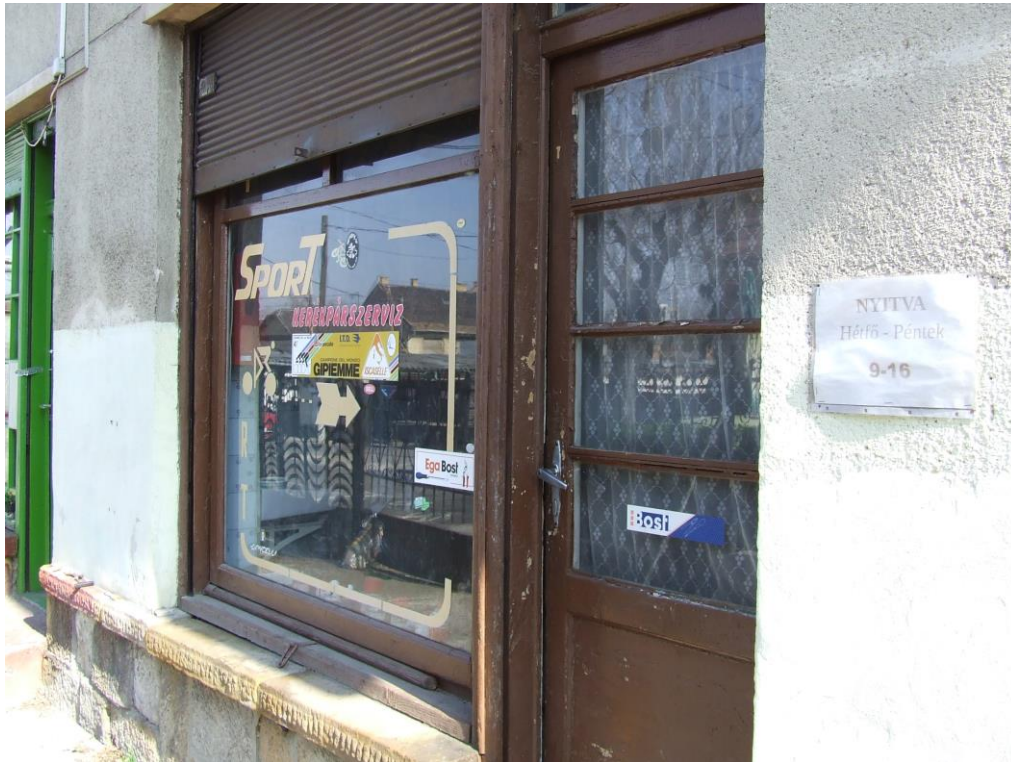
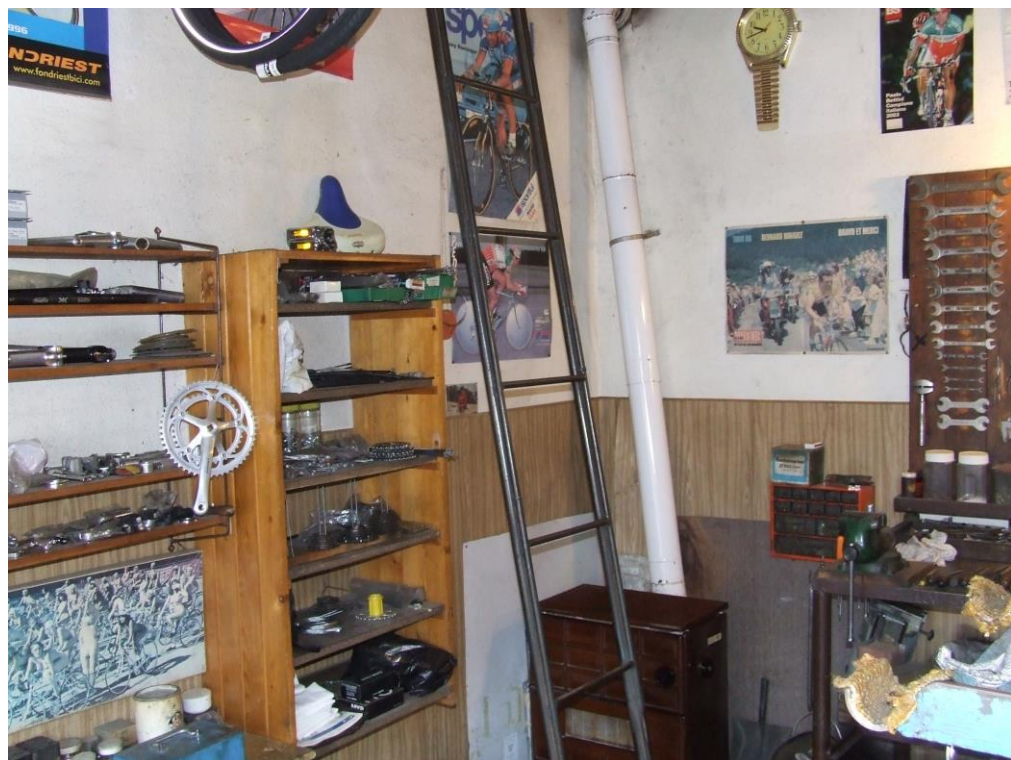
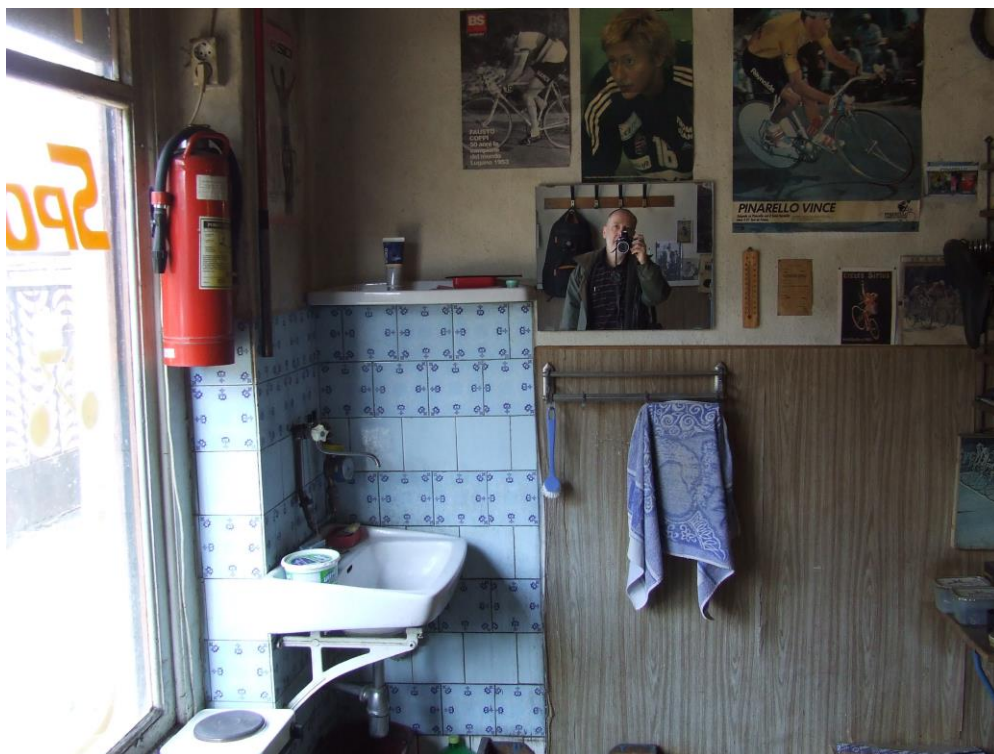
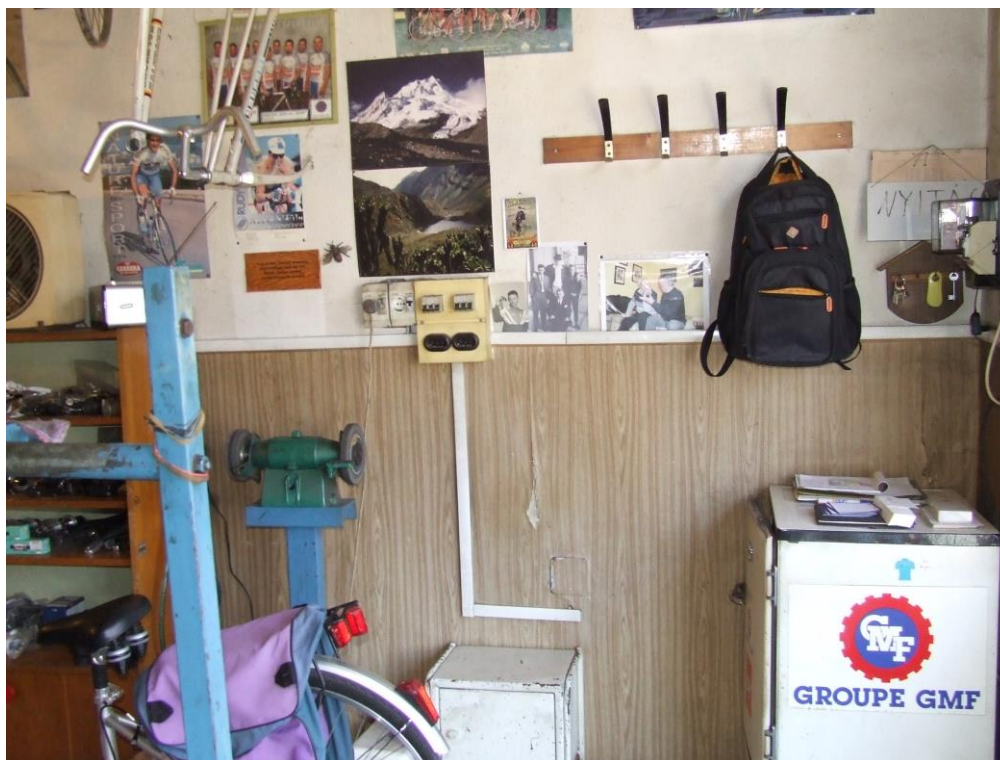
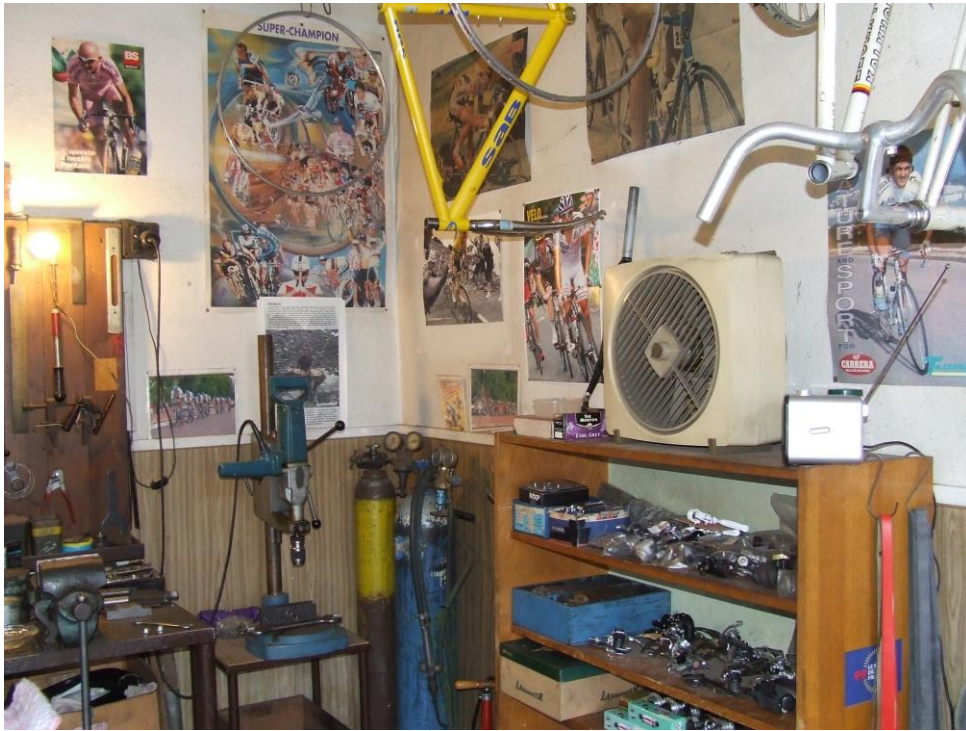
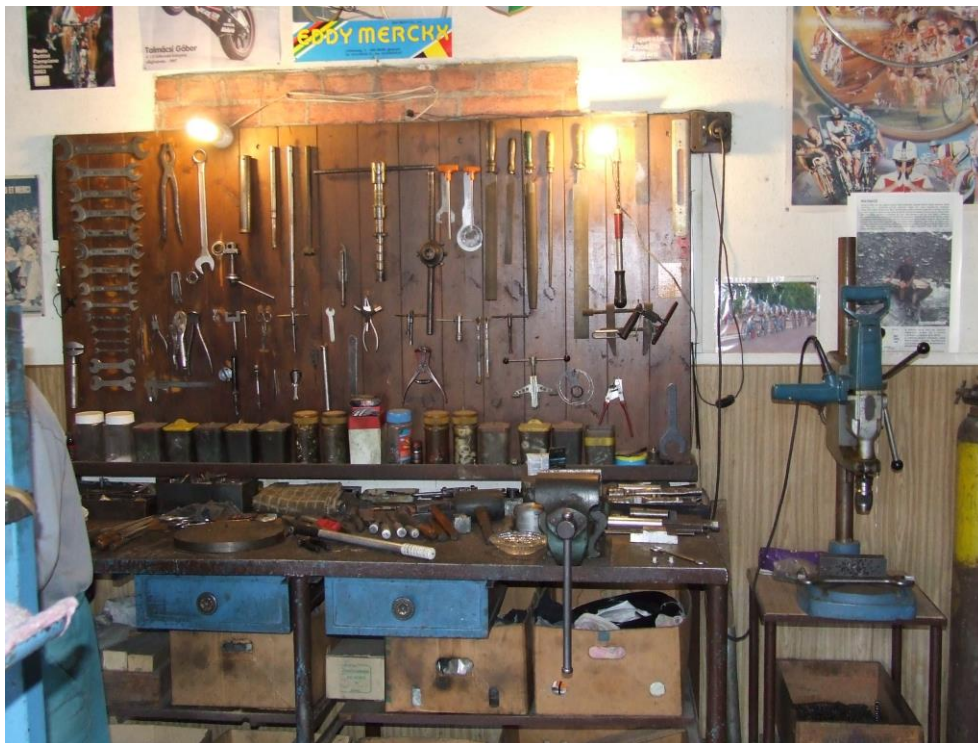
A műhely:

Az értékelés tárgyát képező ingatlan az épület földszintjén található, utcai bejáratú kis előkerten át. Jelenleg kerékpár szervízként üzemel a szomszédos ingatlannal együtt. Egy helyiségből álló ingatlan. A falak vakoltak, festettek, a padozaton mozaiklap burkolat, a burkolatok előregedett, felújítandó, cserélendő állapotúak. A bejárati ajtó és kirakat fa szerkezetű, fém ráccsal, cserélendő állapotban. Elektromos áram és vezetékes víz – csatorna közművel, rendelkezik a helyiség, fűtése szilárd tüzelésű vaskályhával történik. A helyiség állapota lelakott, teljes felújítást igénylő.

A bérlő által karbantartott, de előregedett, leromlott állapotú, teljes felújítást, burkolatcserét, nyílászárók cseréjét, falak szigetelését igénylő helyiség értéke jelentősen kevesebb a használható állapotú ingatlanokénál.
