# INGATLANFORGALMI SZAKÉRTŐI ÉRTÉKELÉS

**Budapest XV. kerület, Bezsilla Nándor utca 18/A. alagsor 1. sz. alatti,  
82043/0/A/1 helyrajzi számú**

**önkormányzati tulajdonban levő öröklakás ingatlanról**

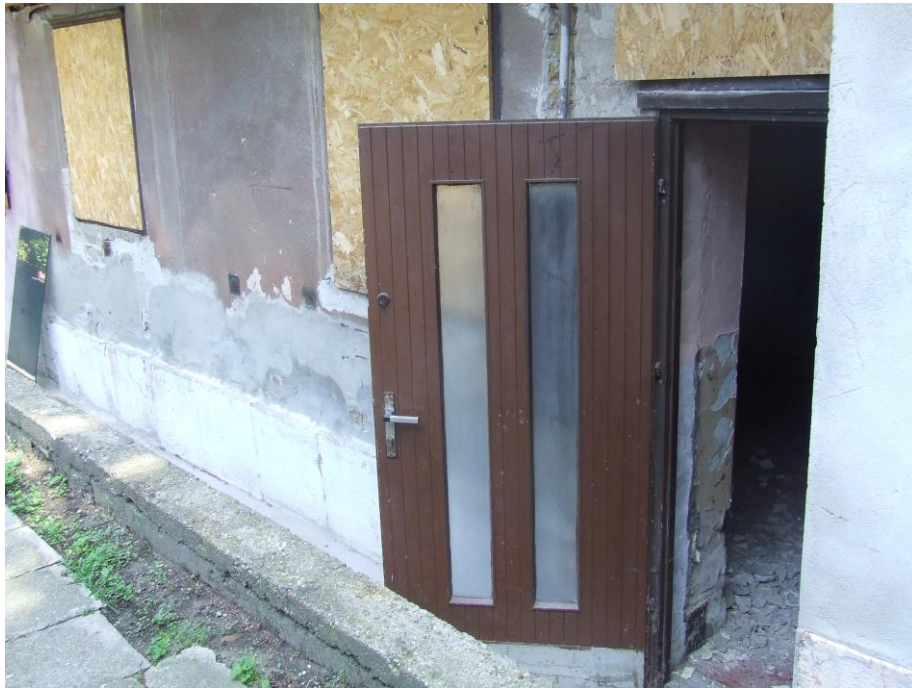
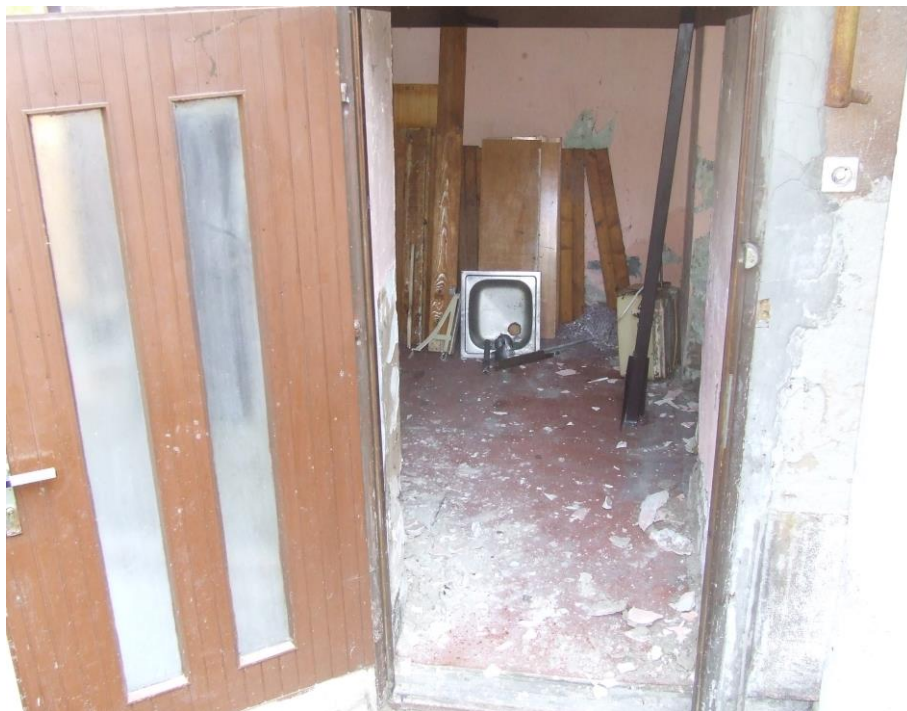
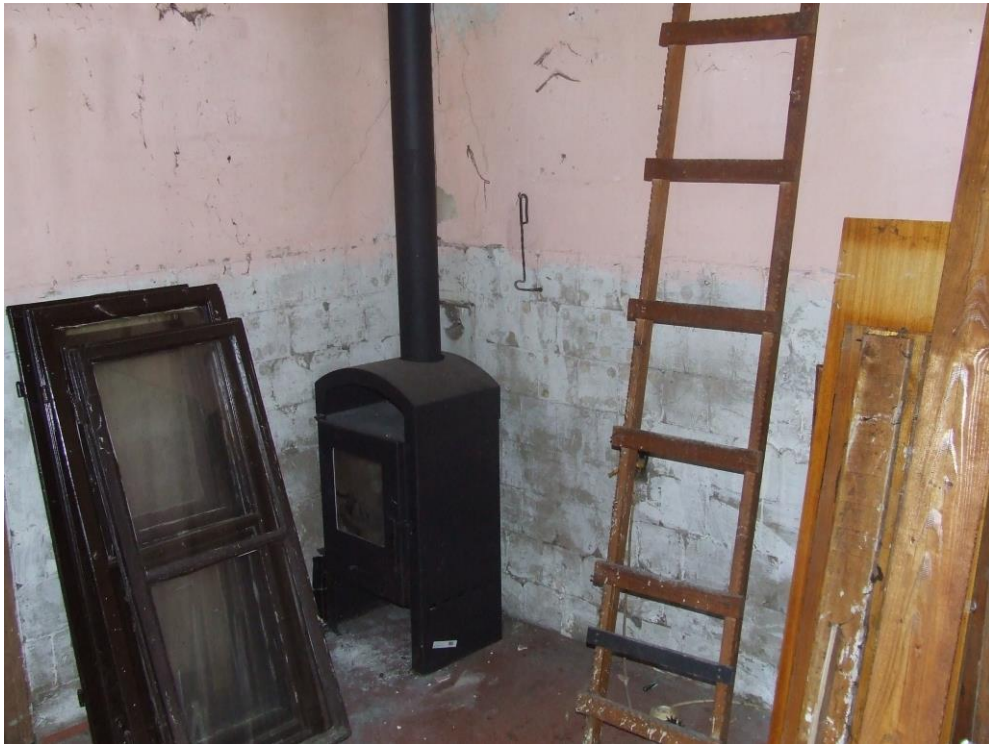
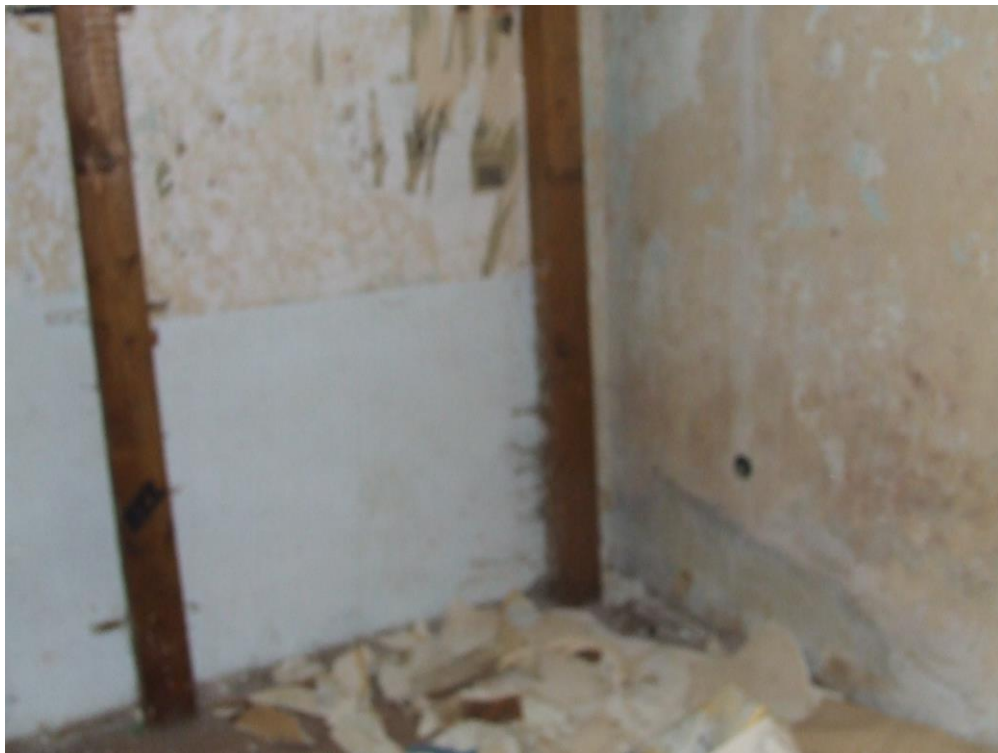
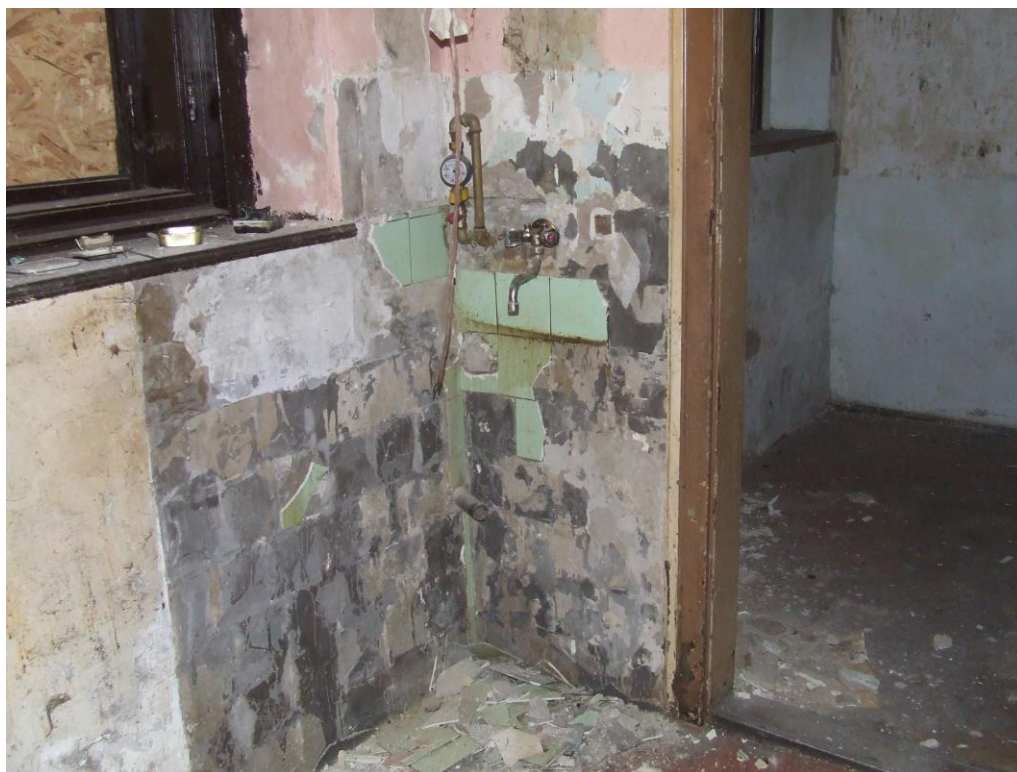
A lakás:

Az értékelés tárgyát képező ingatlan az épület alagsorában található, udvari (kerti) bejáratú, komfort nélküli lakás. Elhelyezkedése, kialakítása okán lakás céljára az ingatlan még felújítással sem tehető alkalmassá. Szoba-konyhás lakás, két külön bejáratú ablaktalan alagsori tároló tartozik hozzá (0,47 és 4,64 m<sup>2</sup>). A falak vakoltak, mézsfestettek illetve tégláig leverték, a padozaton PVC, a burkolatok teljes felújítást igényelnek. A falakon felszívódó falnedvesedés, salétromosodás, vakolathullás tapasztalható. Az ajtók és az ablak fa szerkezetűek, cserélendő állapotúak. Jelenleg semmilyen élő közműbekötéssel nem rendelkezik, elektromos áram és vezetékes víz – csatorna közművel rendelkezik a lakás, fűtése szilárd tüzelésű vaskályhával történt. 2015. márciusa óta üresen áll, a lakás állapota rendkívül lelakott, leromlott, lakás céljára alkalmatlan.

Az értékelés tárgyát képező lakás leromlott, lelakott állapotú, burkolatai, nyílászárói, közművezetékei teljes cserét igényelnek. Berendezési tárgyakkal (konyhaszekrény és gépek, fürdőszobai berendezési tárgyak, fűtés) nem rendelkezik. A falakon felszívódó falnedvedés, salétromosodás, vakolathullás tapasztalható. A lakás jelen állapotában nem lakható, hosszabb ideje üresen áll, gyakorlatilag még felújítással sem tehető alkalmassá lakás funkcióra. A lakás állapota jelentős értékcsökkentő tényező, a hasonlított ingatlanokhoz képest.
