INGATLANFORGALMI SZAKÉRTŐI ÉRTÉKELÉS

**Budapest XV. kerület, Szerencs utca 19. földszint 1. sz. alatti, 86958/0/A/1
helyrajzi számú**

önkormányzati tulajdonban levő öröklakás ingatlanról

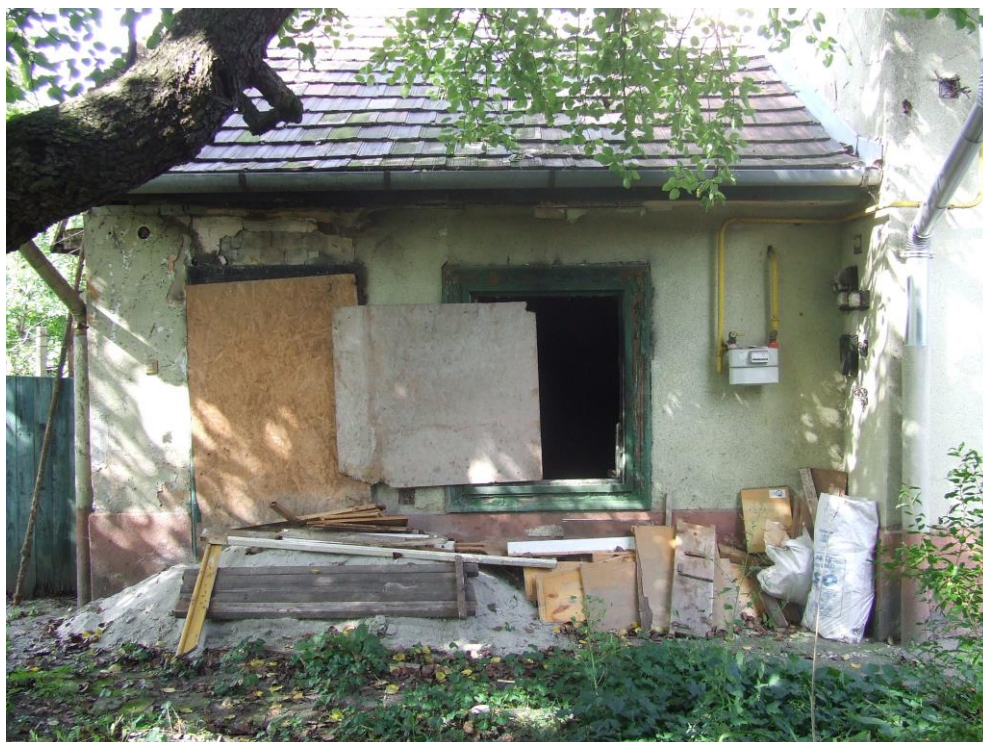
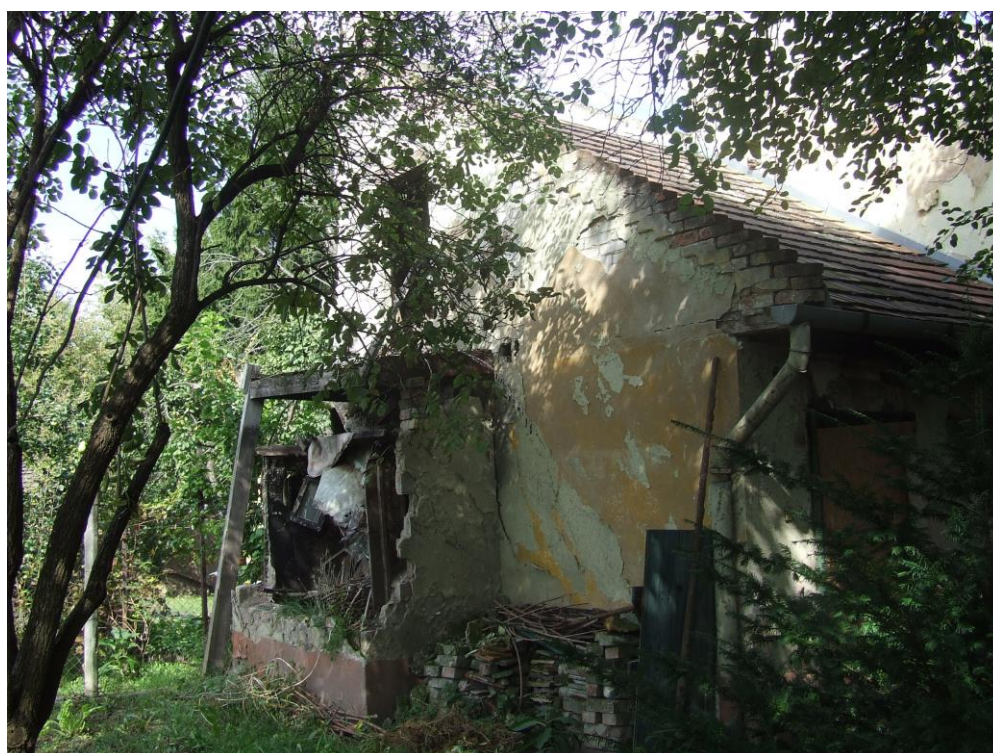
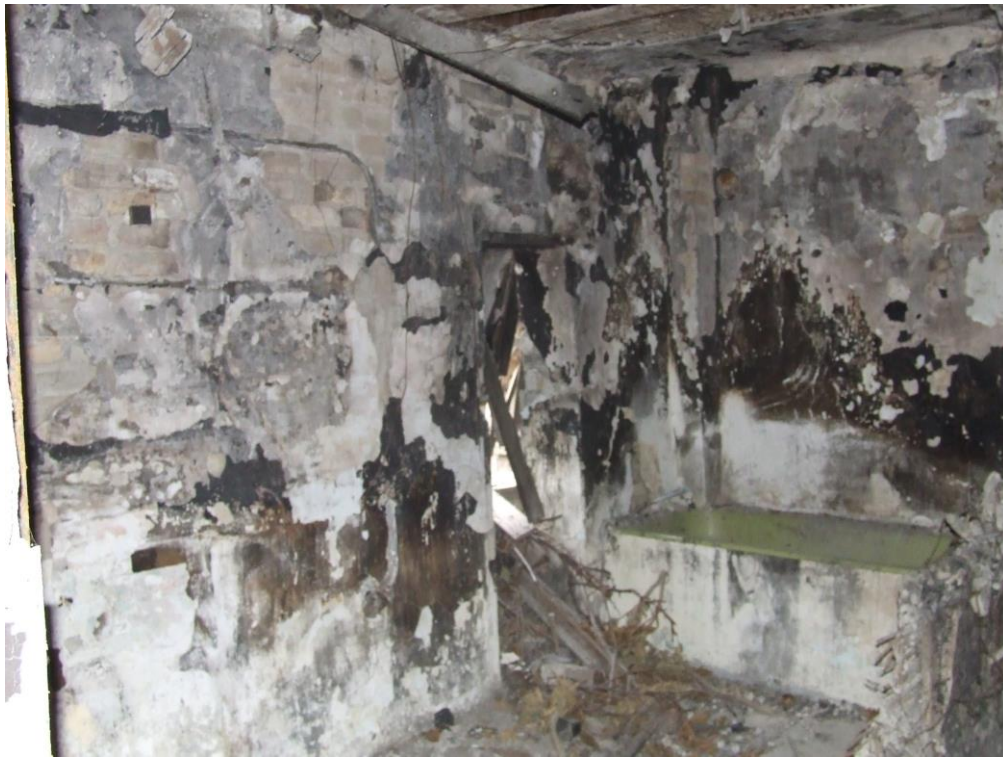
A lakás:

Az értékelés tárgyát képező ingatlan az épület földszintjén található, udvari (kerti) bejáratú, komfort nélküli lakás. A lakás szoba és WC helyiségekből áll. A lakás kiégett, burkolatai, nyílászárói nincsenek, a WC helyiség beomlott. Az ingatlan jelen állapotában lakás céljára teljesen alkalmatlan. Jelenleg semmilyen élő közműbekötéssel nem rendelkezik, vezetékes gáz, elektromos áram és vezetékes víz – csatorna közművel rendelkezett a lakás. 2010. decembere óta üresen áll, a kiégett lakás kialakítása, állapota rendkívül lepusztult, teljes felújítást igénylő.

Az értékelés tárgyát képező lakás lepusztult, kiégett állapotú, burkolatai, nyílászárói, közművezetékei teljes cserét igényelnek. Berendezési tárgyakkal (konyhaszekrény és gépek, fürdőszobai berendezési tárgyak, fűtés) nem rendelkezik. A falakon felszívódó faldnedvesedés tapasztalható. A lakás jelen állapotában nem lakható, hosszabb ideje üresen áll, kiégett. A lakás állapota jelentős értékcsökkentő tényező, a hasonlított ingatlanokhoz képest.
