INGATLANFORGALMI SZAKÉRTŐI ÉRTÉKELÉS

a
Budapest XV. kerület, Szerencs utca 21. (Eötvös utca 113/A.) földszint 6. sz.
alatti, 86957/0/B/1 helyrajzi számú

önkormányzati tulajdonban levő öröklakás ingatlanról

Budapest, 2017. április

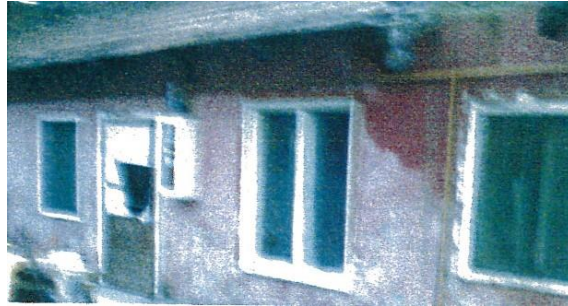
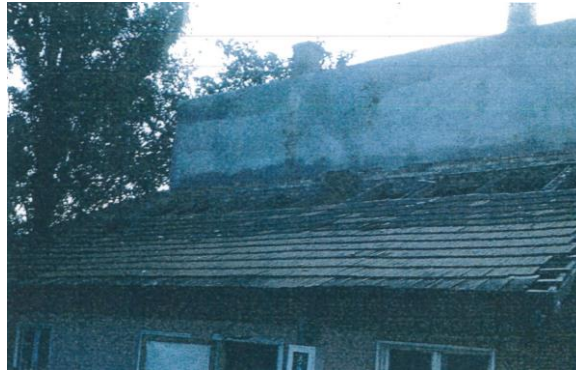
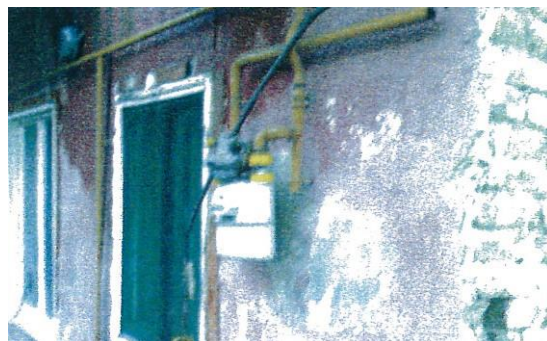
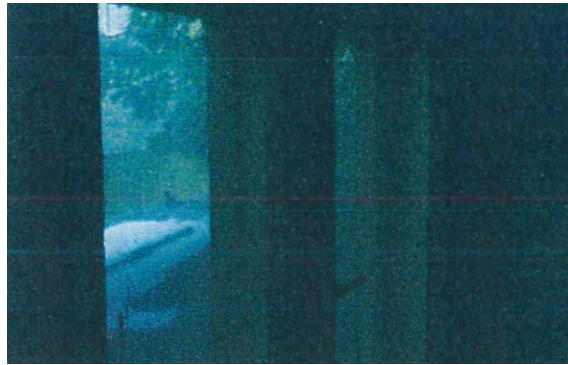
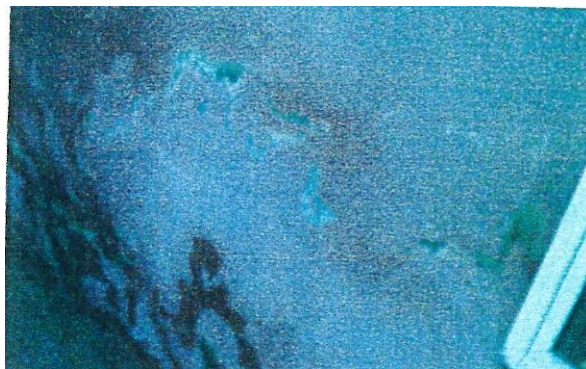
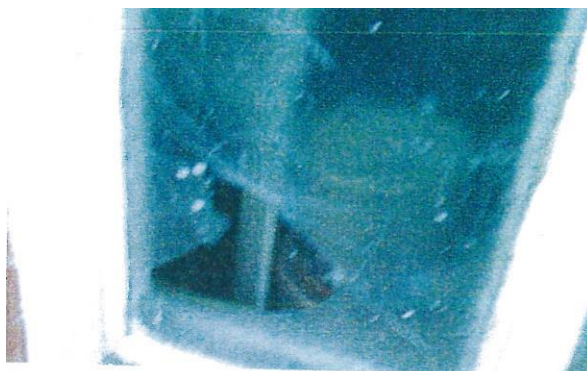
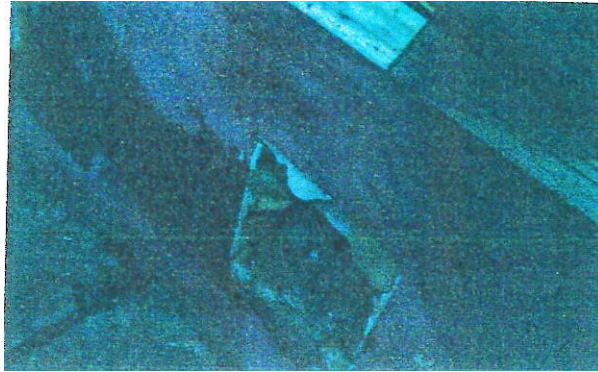
A lakás:

Az értékelés tárgyát képező ingatlan az épület földszintjén található, udvari (kerti) bejáratú, komfortos lakás. A lakás 2 szoba, konyha, kamra, gardrób és fürdő – WC helyiségekből áll. A lakás teljesen leromlott állagú, a tetőszerkezet megbomlott állapota miatt beázik, oldalfala ledől. A falak vakoltak, mézsfestettek, a vizes helyiségekben részben csempével fedettek, a padozaton az egyik szobában döngölt föld, a másikban és a konyhában PVC, a burkolatok nagyon lelakott, felújítandó, cserélendő állapotúak. A falakon felszívódó falnedvesedés nyomai láthatók. Az ajtók és az ablakok fa szerkezetűek, cserélendő állapotban. Az ingatlan jelen állapotában lakás céljára teljesen alkalmatlan. Jelenleg semmilyen élő közműbekötéssel nem rendelkezik, vezetékes gáz, elektromos áram és vezetékes víz – csatorna közművel rendelkezett a lakás. 2013. februárja óta üresen áll, a lakás kialakítása, állapota rendkívül lepusztult, felújítása nem gazdaságos, bontása, vagy kerti tárolóvá alakítása célszerű.

Az értékelés tárgyát képező lakás lepusztult, tetőszerkezete megbomlott, egy részen az oldalfala ledőlt, burkolatai, nyílászárói, közművezetékei teljes cserét igényelnek. Berendezési tárgyakkal (konyhaszekrény és gépek, fürdőszobai berendezési tárgyak, fűtés) nem rendelkezik. A lakás jelen állapotában nem lakható, hosszabb ideje üresen áll, és gyakorlatilag felújítással sem tehető alkalmassá lakás funkcióra. A helyiség bontásra érett, esetleg felújítással kerti tároló céljára alkalmas. Ilyen ingatlan forgalomban nincs, a felújítandó állapotú lakások is beköltözhetőek, a berendezési tárgyakat, még ha azok elavultak, cserélendő állapotúak is, tartalmazzák. Összehasonlító adatként ezért kényszerűségből hasonló adottságú, kertes földszintes téglaházakban levő lakásokat

Az értékelés tárgyát képező lakás lepusztult, tetőszerkezete megbomlott, egy részen az oldalfala ledőlt, bontásra érett. Berendezési tárgyakkal (konyhaszekrény és gépek, fürdőszobai berendezési tárgyak, fűtés) nem rendelkezik. A falakon felszívódó falnedvesedés tapasztalható. A lakás jelen állapotában nem lakható, hosszabb ideje üresen áll, felújítása gazdaságtalan, bontandó, vagy tárolóként hasznosítható. A lakás állapota jelentős értékcsökkentő tényező, a hasonlított ingatlanokhoz képest.
