INGATLANFORGALMI SZAKÉRTŐI ÉRTÉKELÉS

**Budapest XV. kerület, Beller Imre utca 86/B. földszint 5. sz. alatti,
86606/0/A/5 helyrajzi számú**

önkormányzati tulajdonban levő földszinti lakásingatlanról

**Palota-Holding ZRt.**
Ingatlan- és Vagyongkezelő Zártkörűen Működő Részvénytársaság

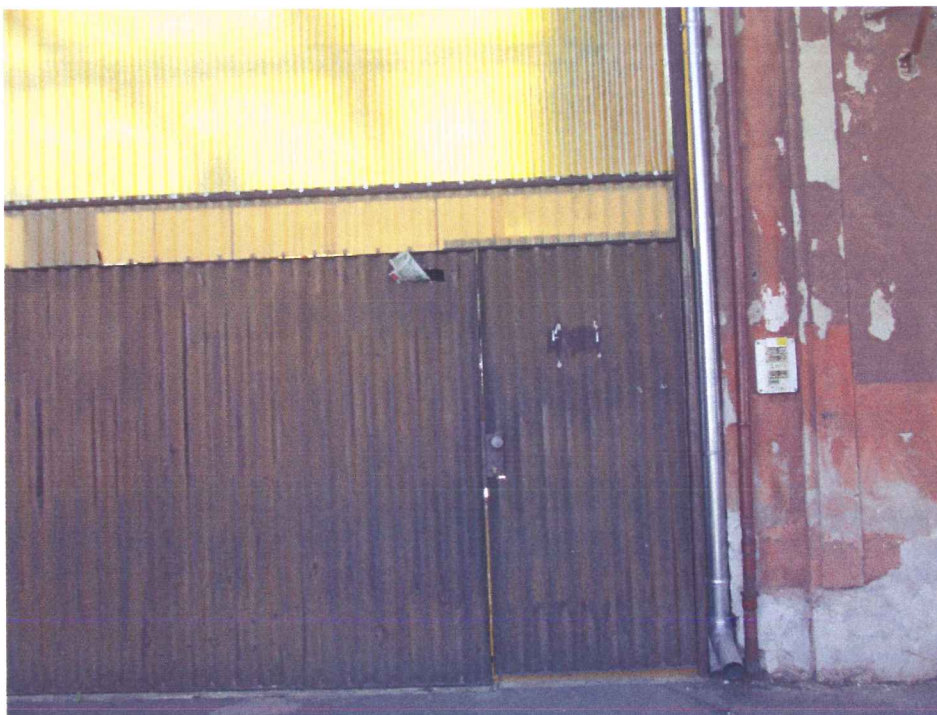
A ház bejárata:

A telken járdavonalra zárt sorúan épített L alakú, földszintes lakóépület áll. Az épület hagyományos téglá szerkezetű, részben alápincézett (az Arany János utcai fronton), magastetős. A társasházban 6 db lakás, és 1 db nem lakás célú helyiség található. A lakóház az 1920-as években épült, téglasávalapozással, hagyományos hosszfőfalas téglá teherhordó és elválasztó falas függőleges teherhordó szerkezettel. A födém szerkezet a pince felett poroszüveg boltozat, a zárófödém borított fagerendás, alulról nádpallózza és vakolva. A fedélszerkezet kétállásos, fa szerkezetű nyeregteretű, cserép és palafedéssel. A lakóépület teljes közműellátottsággal rendelkezik. A külső homlokzat vakolt, téglá lábazattal, az Arany János utcai fronton felújított, a Beller Imre utcai fronton nagyon rossz állapotú, hiányos. Az épület az Arany János utcai oldalán felújított, a Beller Imre utcai fronton felújítandó, elhanyagolt állapotú. Az értékelés tárgyát képező lakás a Beller Imre utcai fronton található.

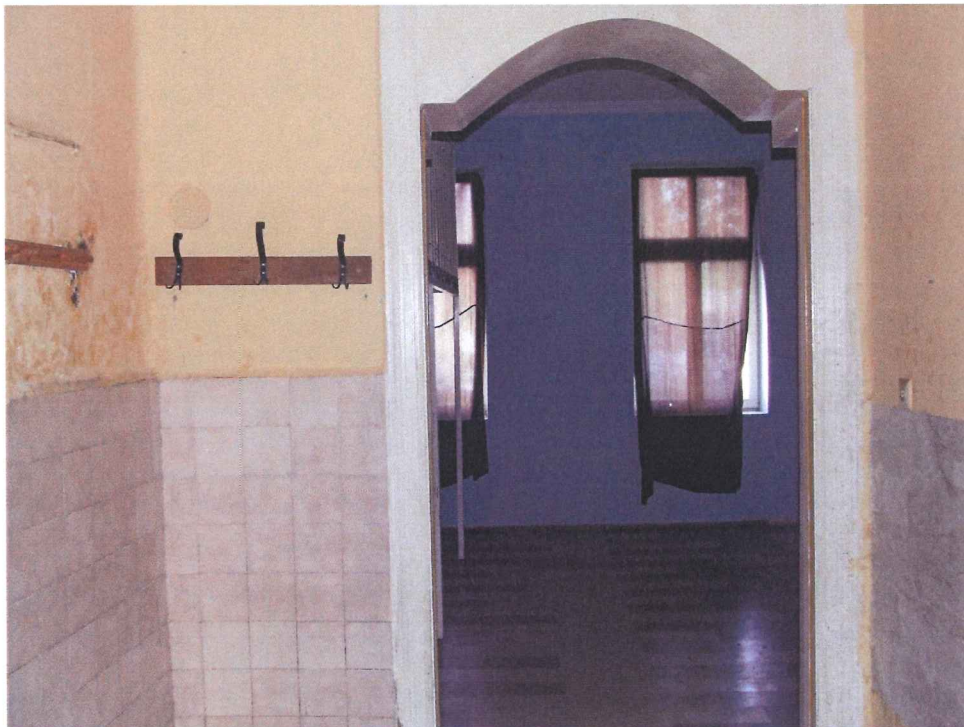
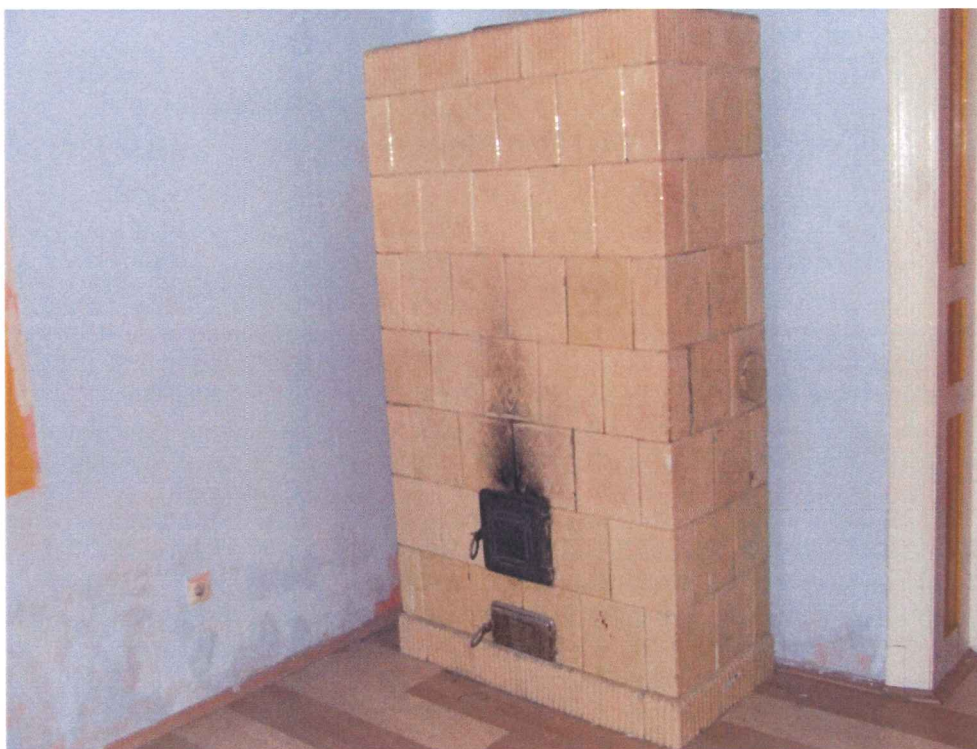
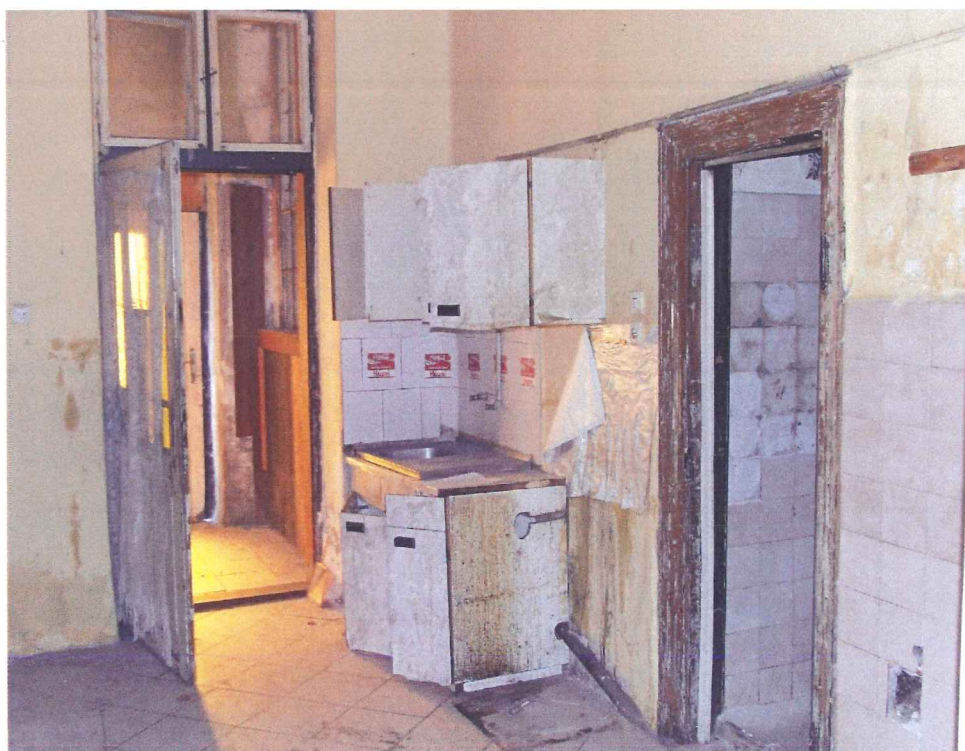
A lakás:

A falak a szobában vakoltak, tapétával fedettek, a többi helyiségben festettek, az előszobában részben lambériával, a vizes helyiségekben részben csempével fedettek. A padozaton a szobában laminált lap, az egyéb helyiségekben mázas kerámia, a burkolatok nagyon lelakott, felújítandó, cserélendő állapotúak. Az ajtók és az ablak fa szerkezetűek, cserélendő állapotban, kivéve az utca két műanyag ablakot. A falakon felszívódó faldnedvesedés, vakolathullás tapasztalható, az előszobában a plafon egyrésze lehullott. Jelenleg semmilyen élő közműbekötéssel nem rendelkezik, Elektromos áram és vezetékes víz – csatorna közművel rendelkezett a lakás, fűtése cserépkályhával történt, a melegvíz ellátás villanybojlerrel. 2015. februárja óta üresen áll, a lakás állapota rendkívül lelakott, leromlott.

Az értékelés tárgyát képező lakás leromlott, lelakott állapotú, burkolatai, nyílászárói, közművezetékei teljes cserét igényelnek. Berendezési tárgyakkal (konyhaszekrény és gépek, fürdőszobai berendezési tárgyak, fűtés) nem, burkolatokkal csak részben rendelkezik. A lakás jelen állapotában nem lakható, hosszabb ideje üresen áll. A lakás állapota jelentős értékcsökkentő tényező, a hasonlított ingatlanokhoz képest.
