**BUDAPEST FŐVÁROS XV.
KERÜLETI ÖNKORMÁNYZAT
EGÉSZSÉGÜGYI
INTÉZMÉNYEINEK MŰSZAKI
ADATAI**

TELEPHELYENKÉNT

Készítette: Bartos József

2015.

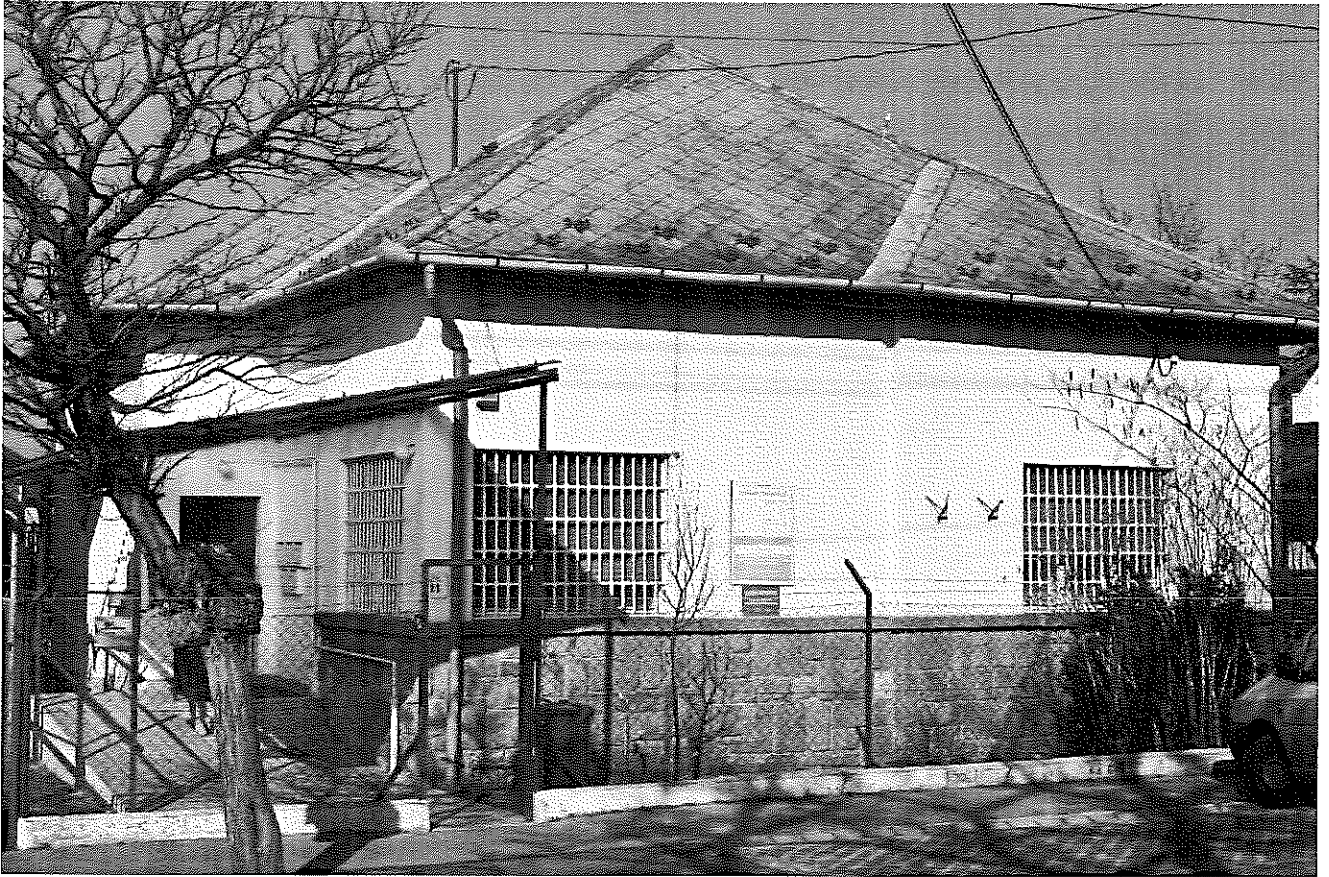
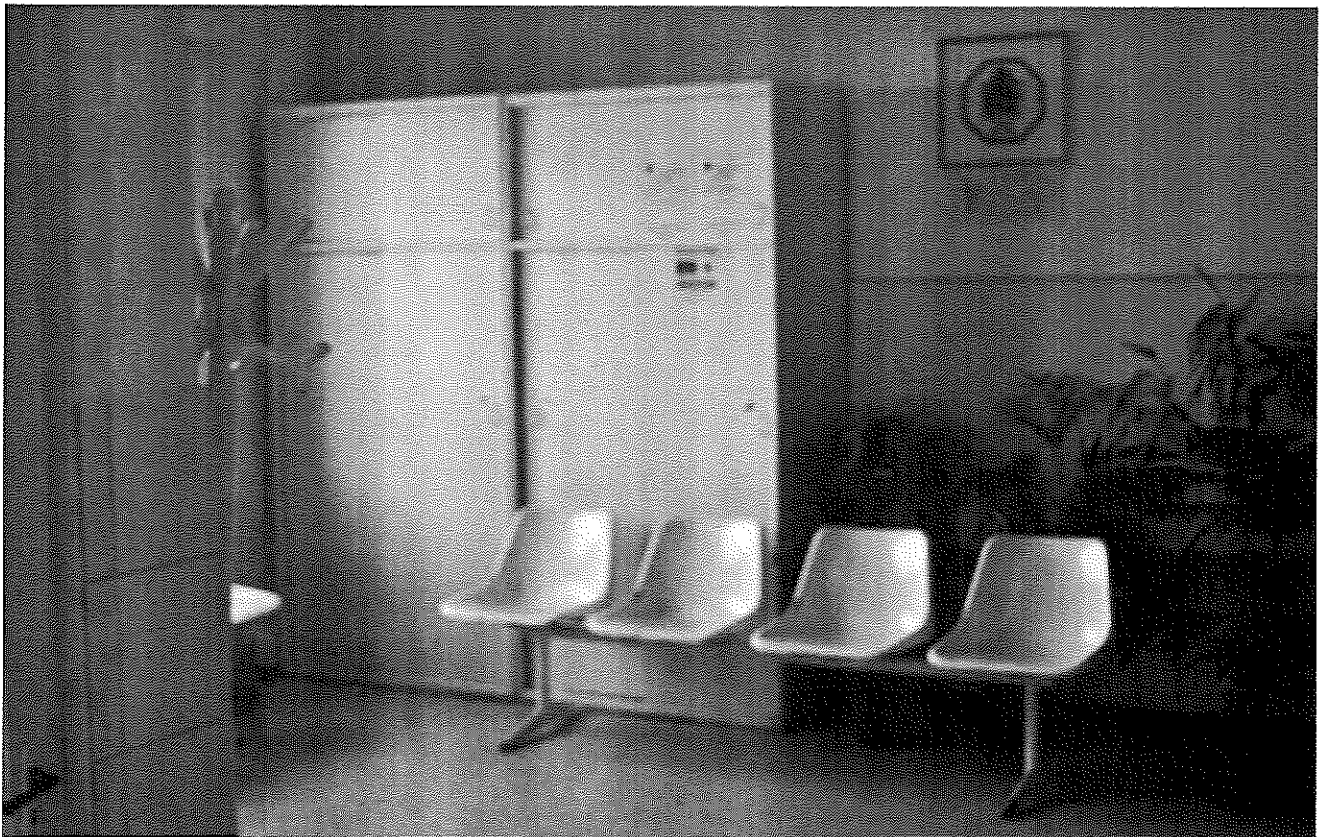
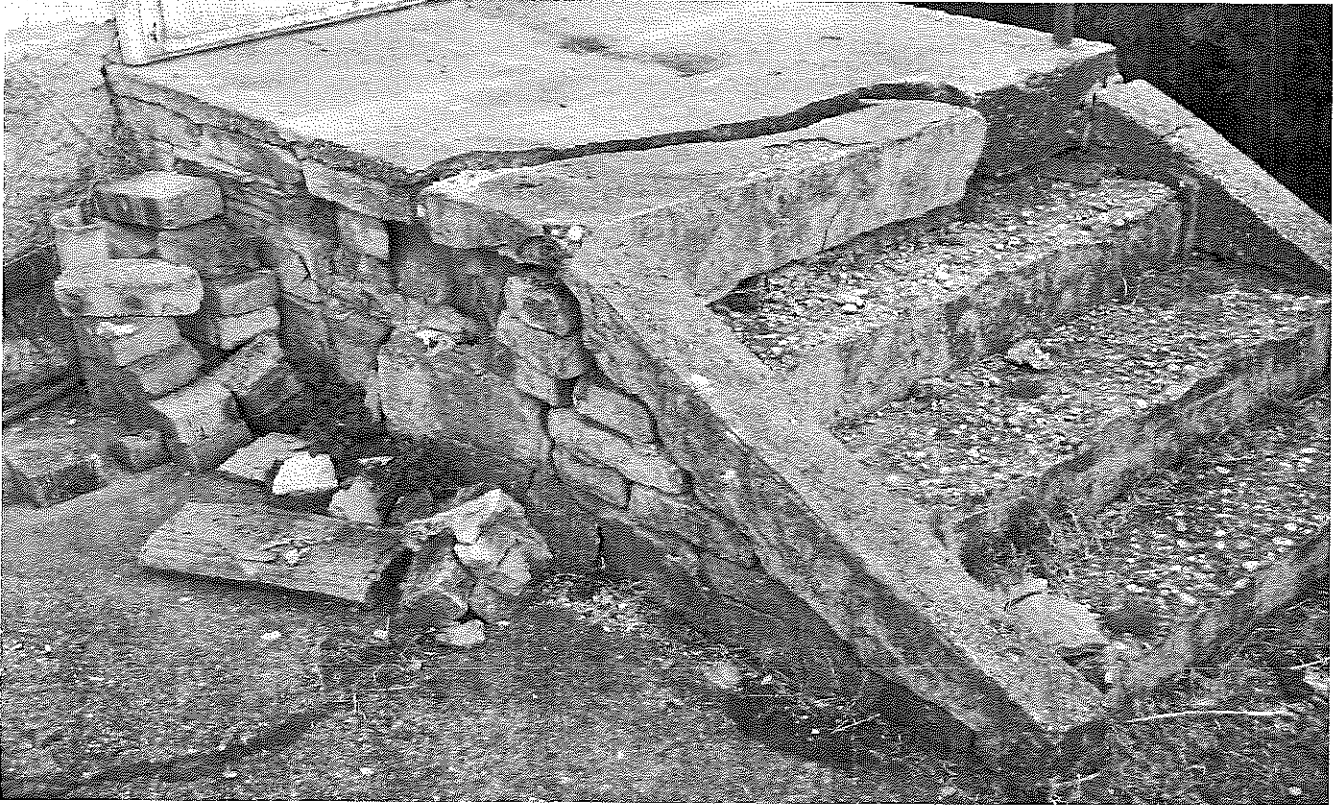
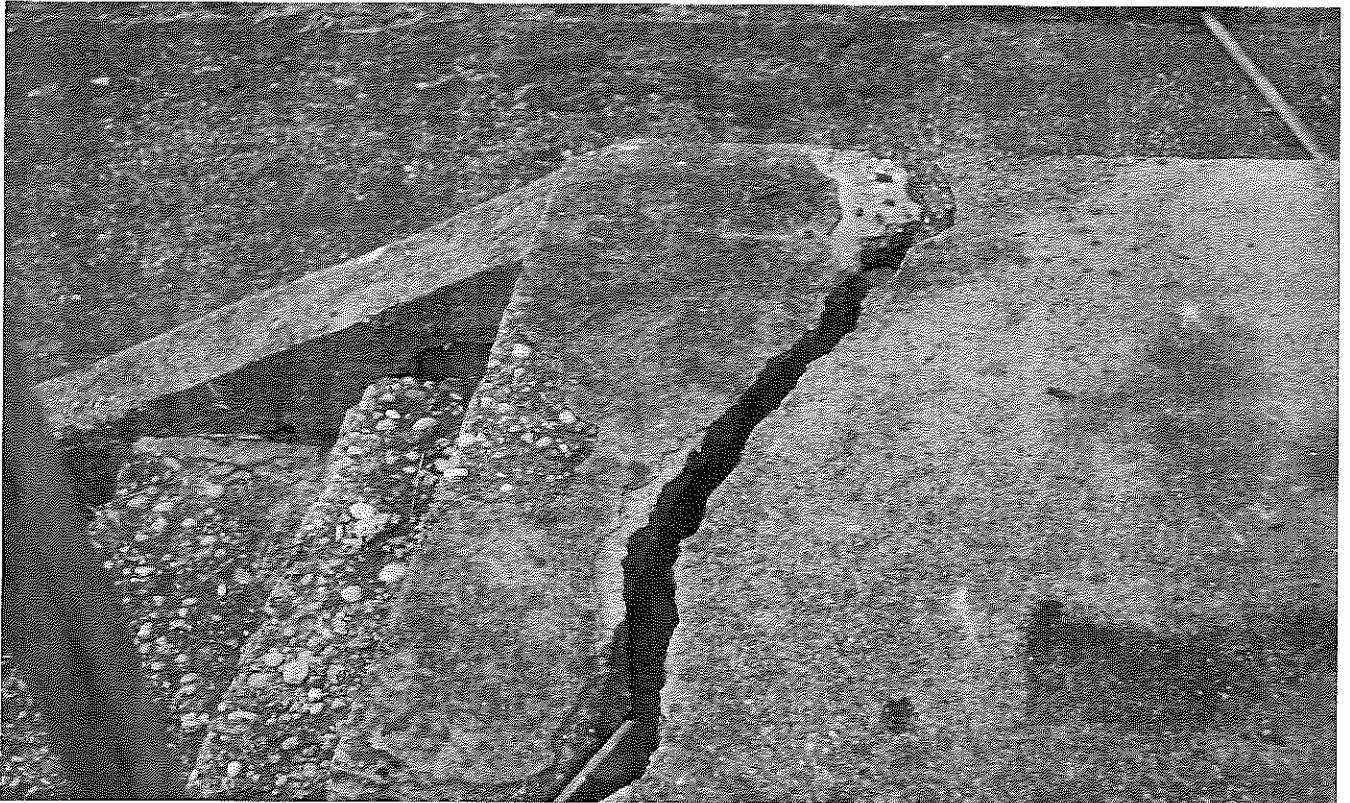
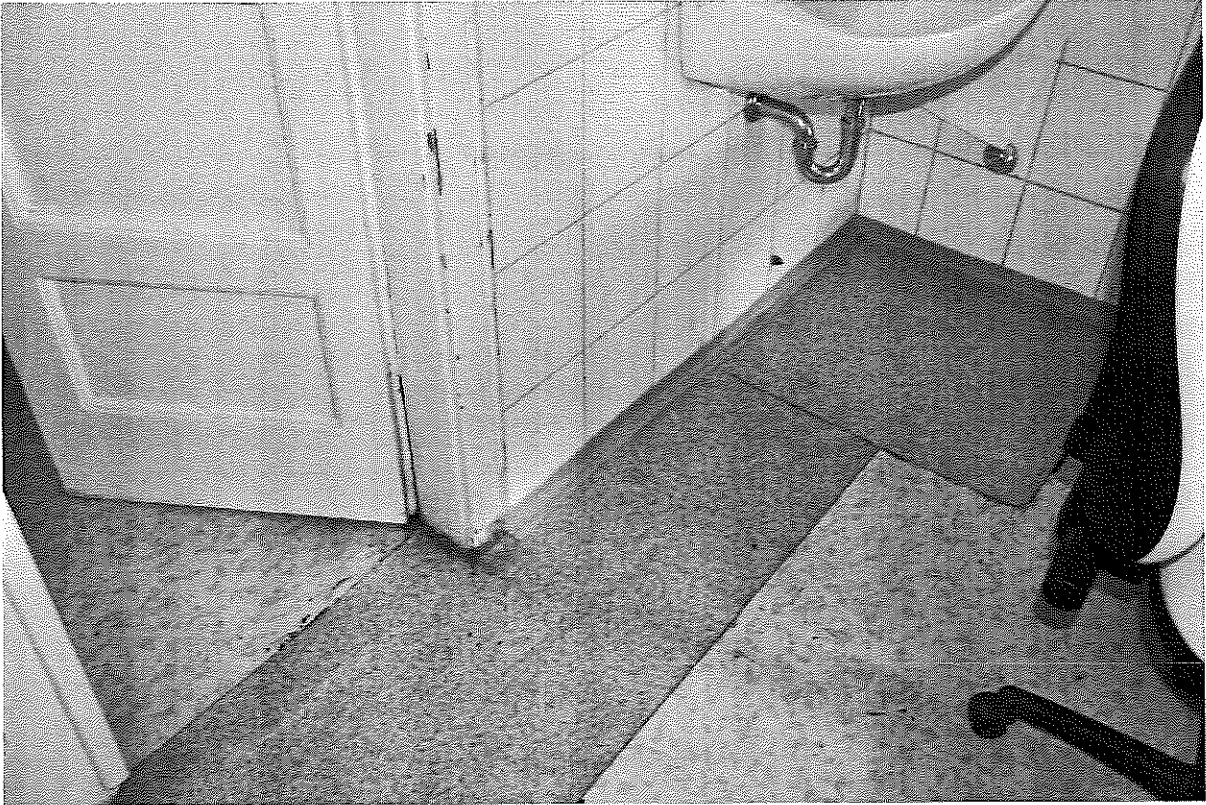
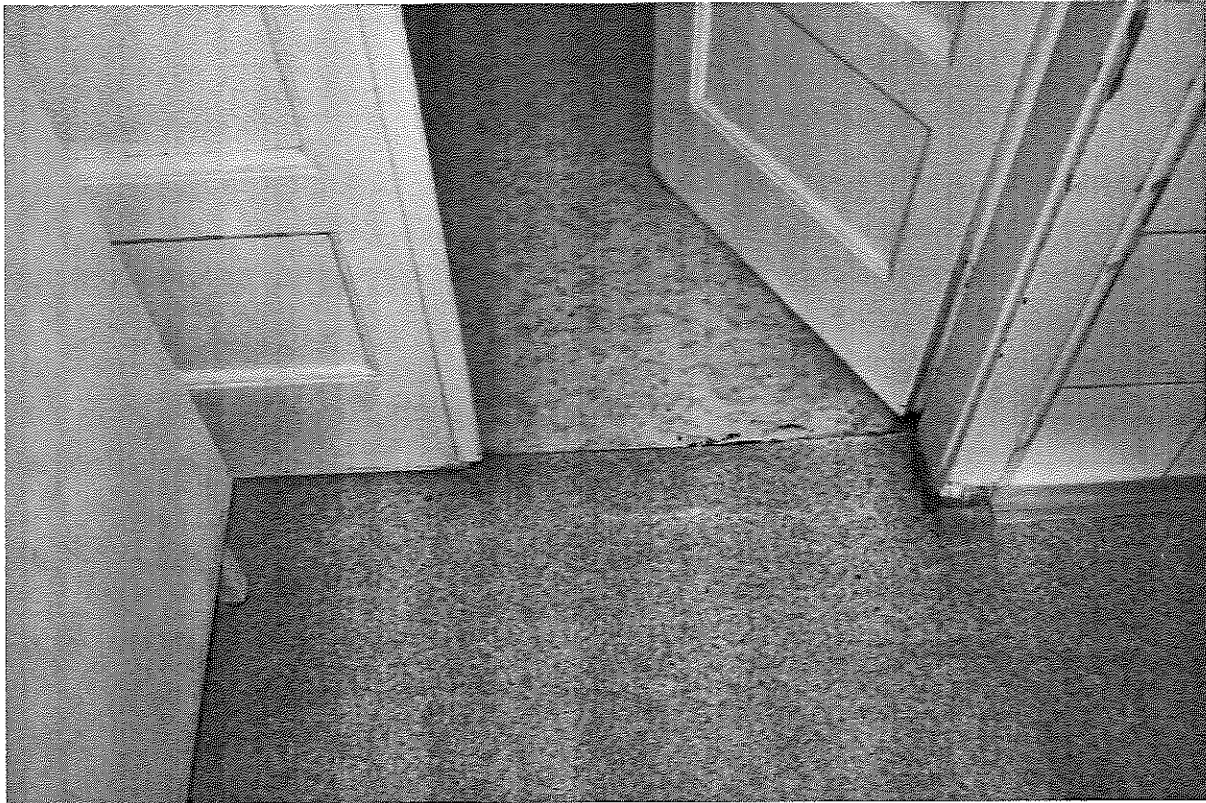
Az épületben az összes helyiség festése, az ajtók felújítása, a rendelő helyiségekben aljzatburkolat (linóleum, PVC) cseréje, a hátsó oldalon a lépcsőfeljáró teljes javítása szükséges.

A javítások betervezése: 2015. év közepe.

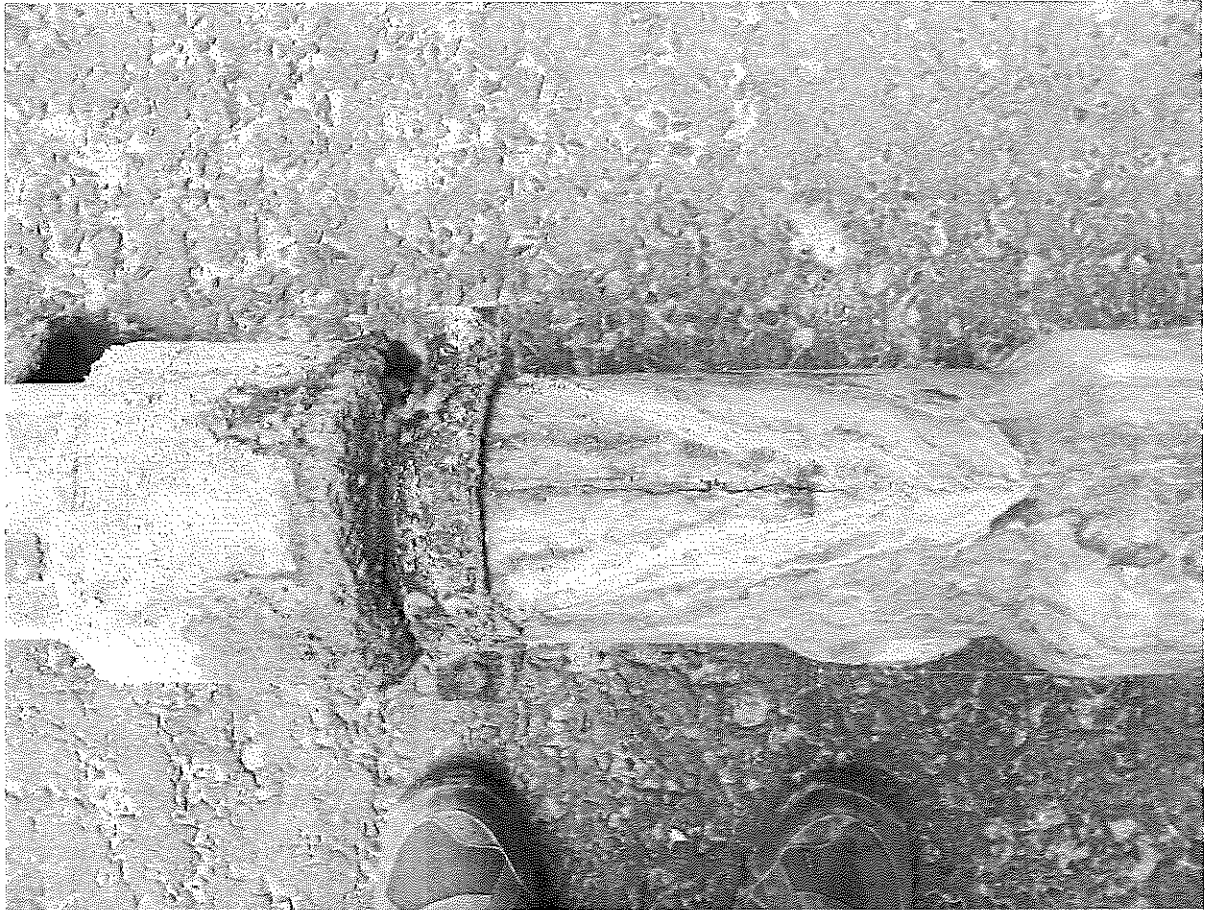
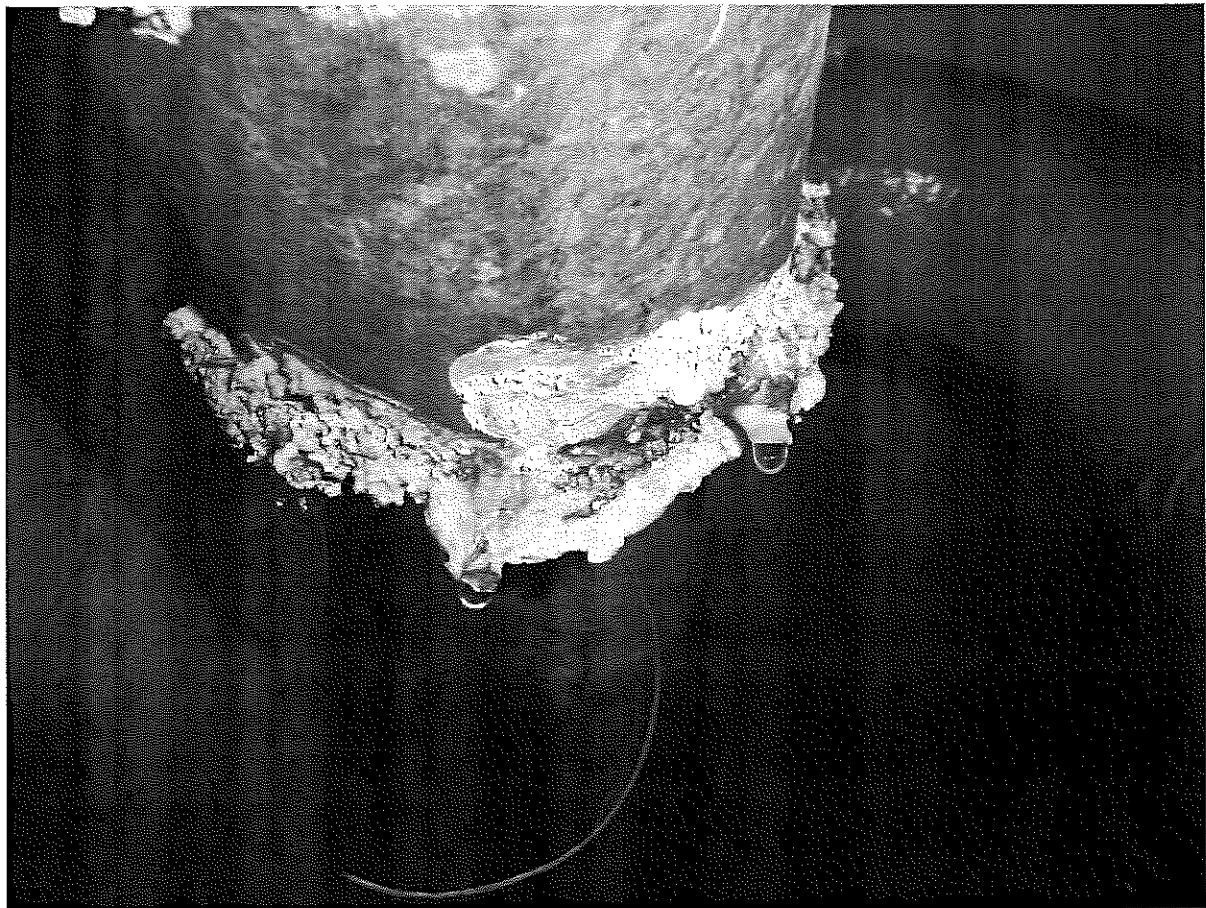
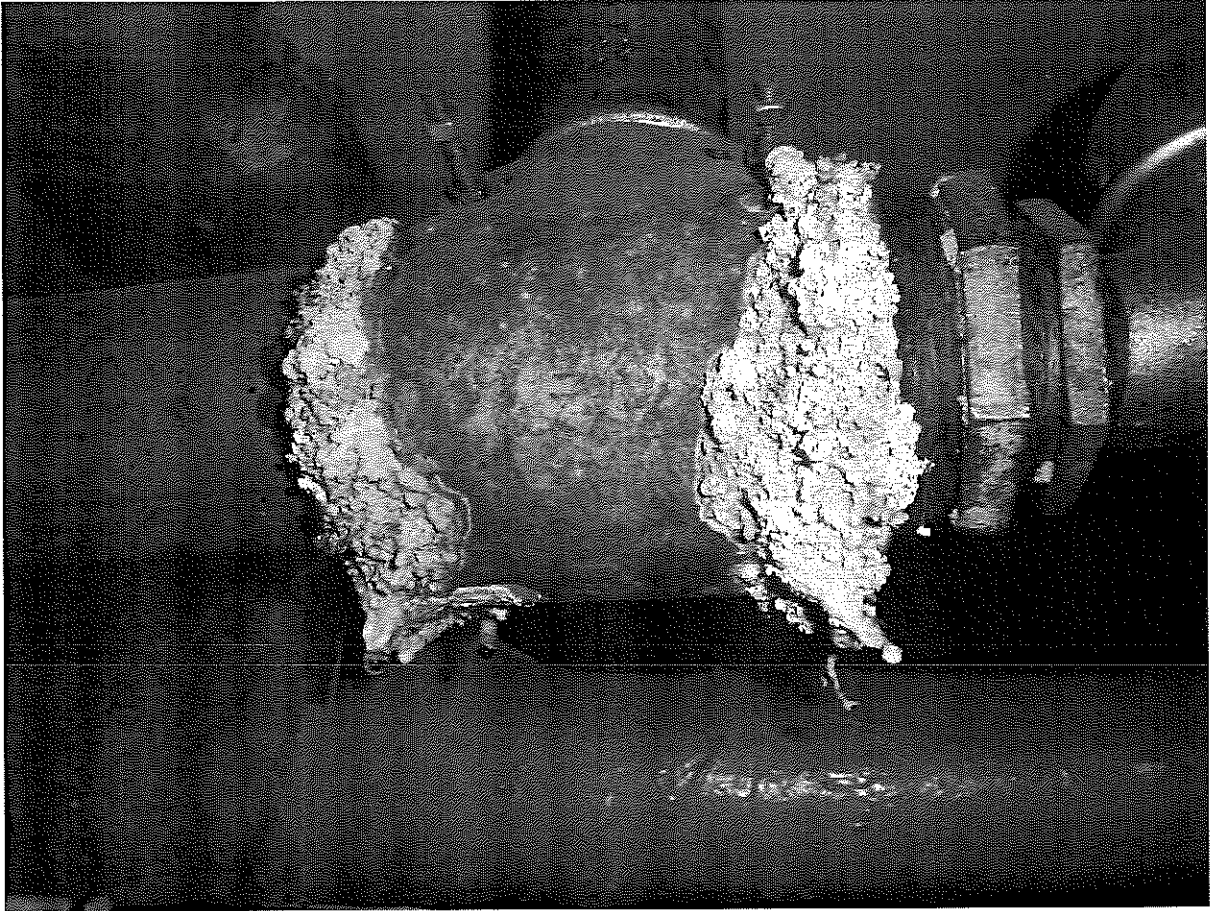
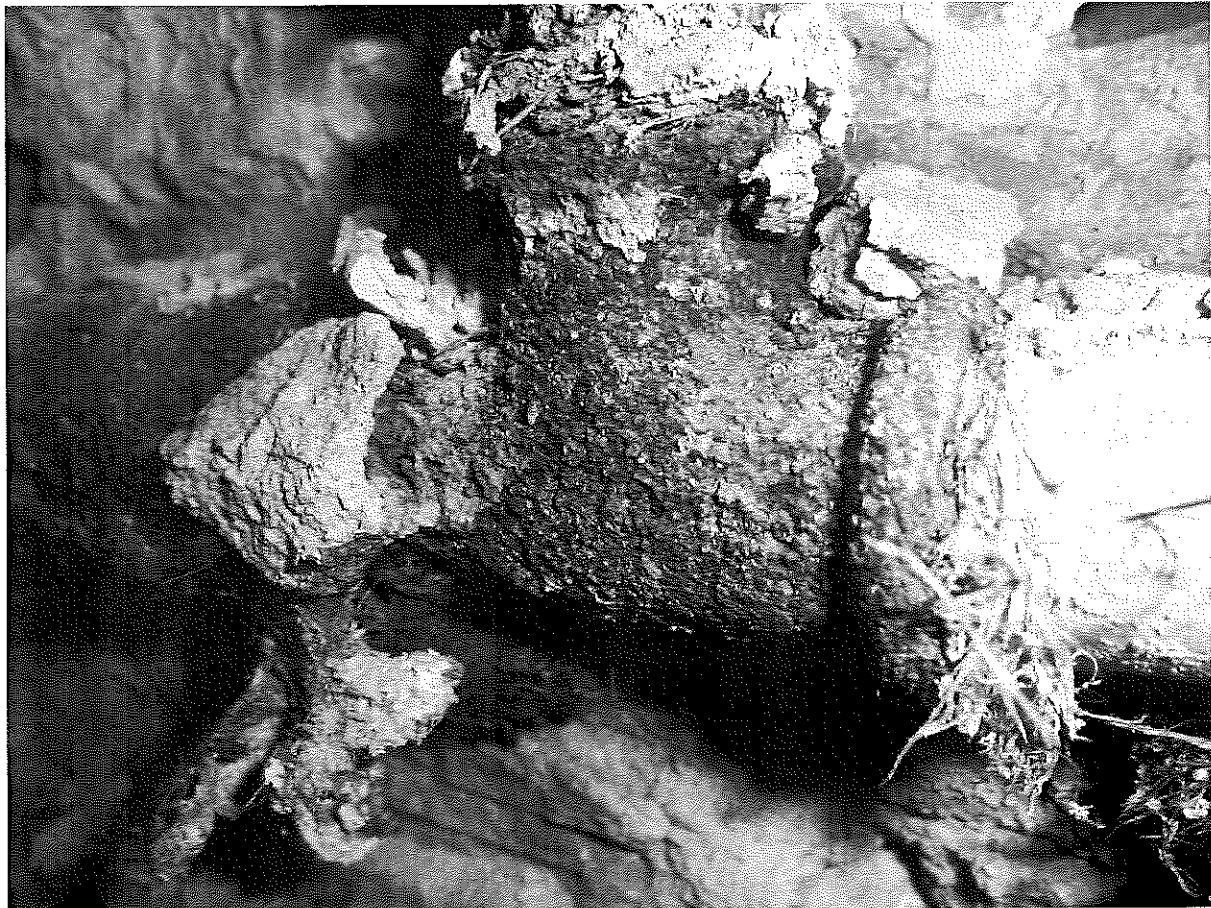
Egy csőtörés esetén a pincében a vészhelyzet elkerülhetetlenné válna. Az aknában lévő melegvíz-keringető vezetékkel ugyanaz a probléma, elavult ólomcsövek, melyek egészségi szempontból is cserére szorulnak.

A fő vízelzárót fel kell hozni a pincéből a földszintre, a lefolyócsövek 90 fokos elágazásait ki kell cserélni 2x 45 fokos elágazásra, a lefolyócsövek lejtését meg kell javítani.

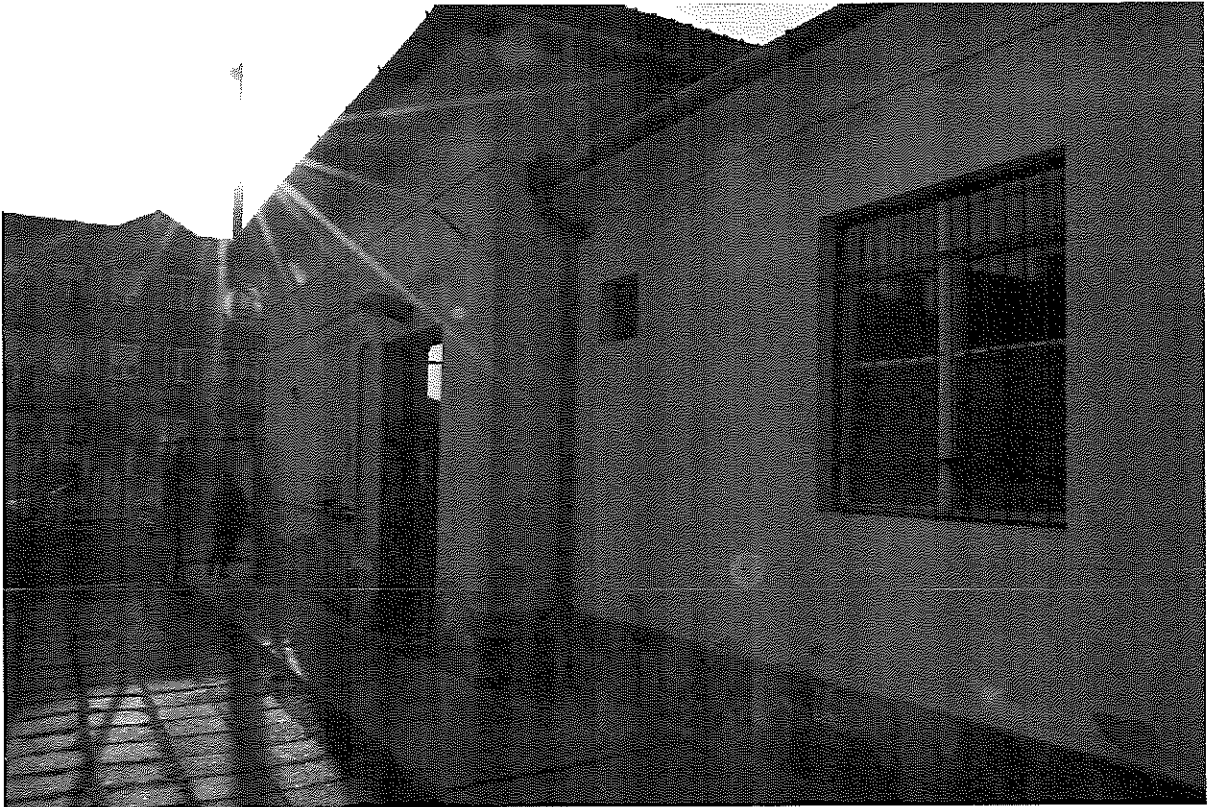
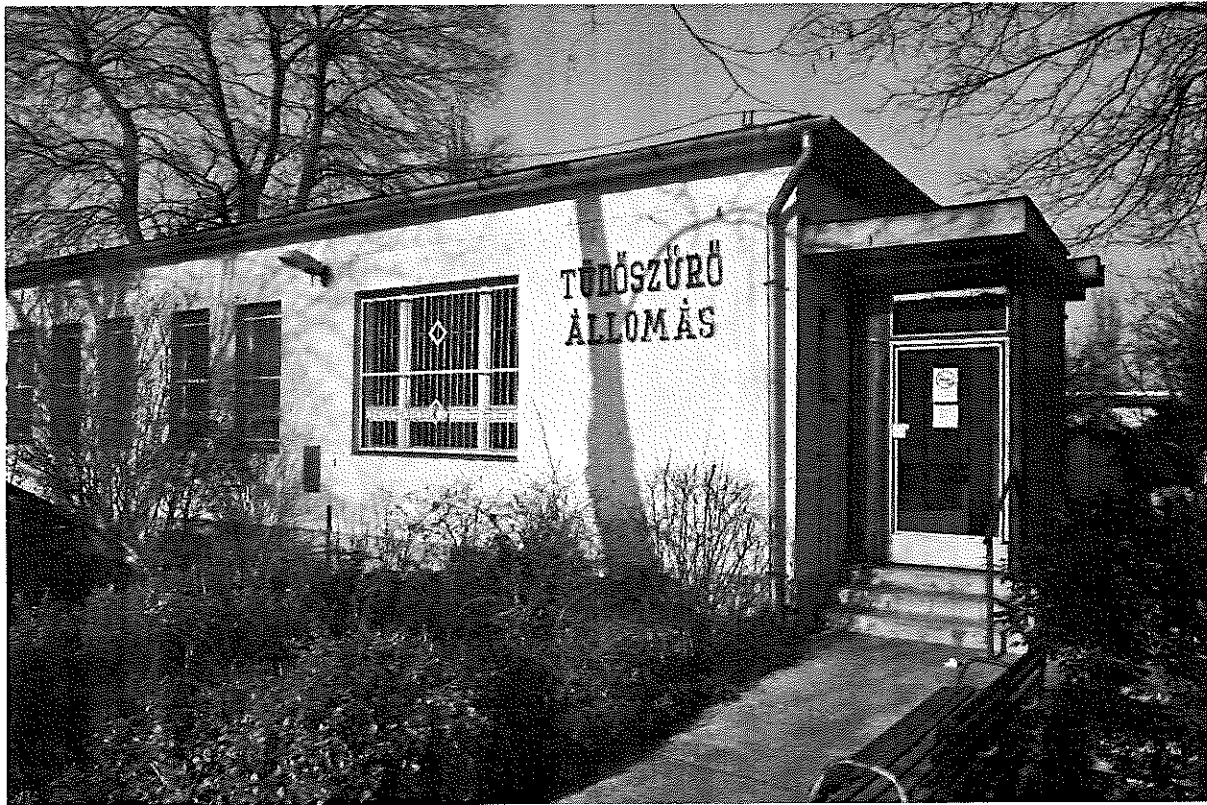
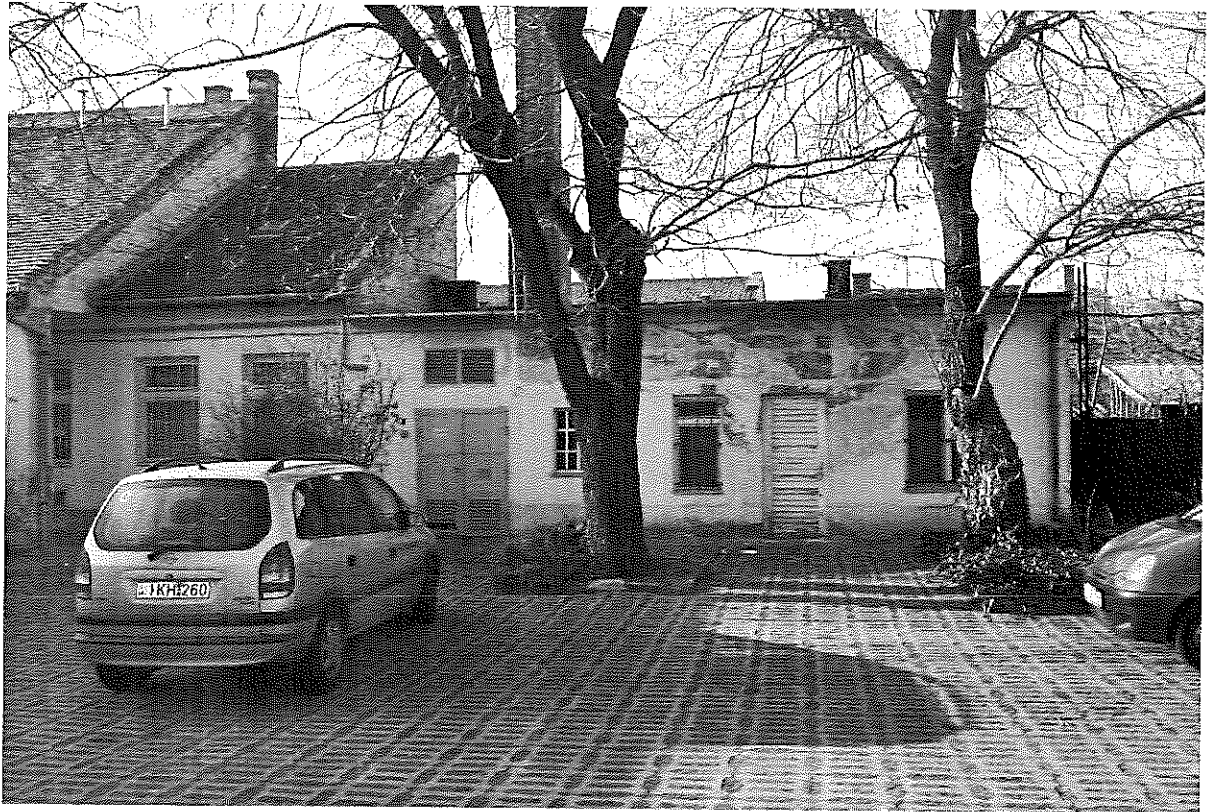
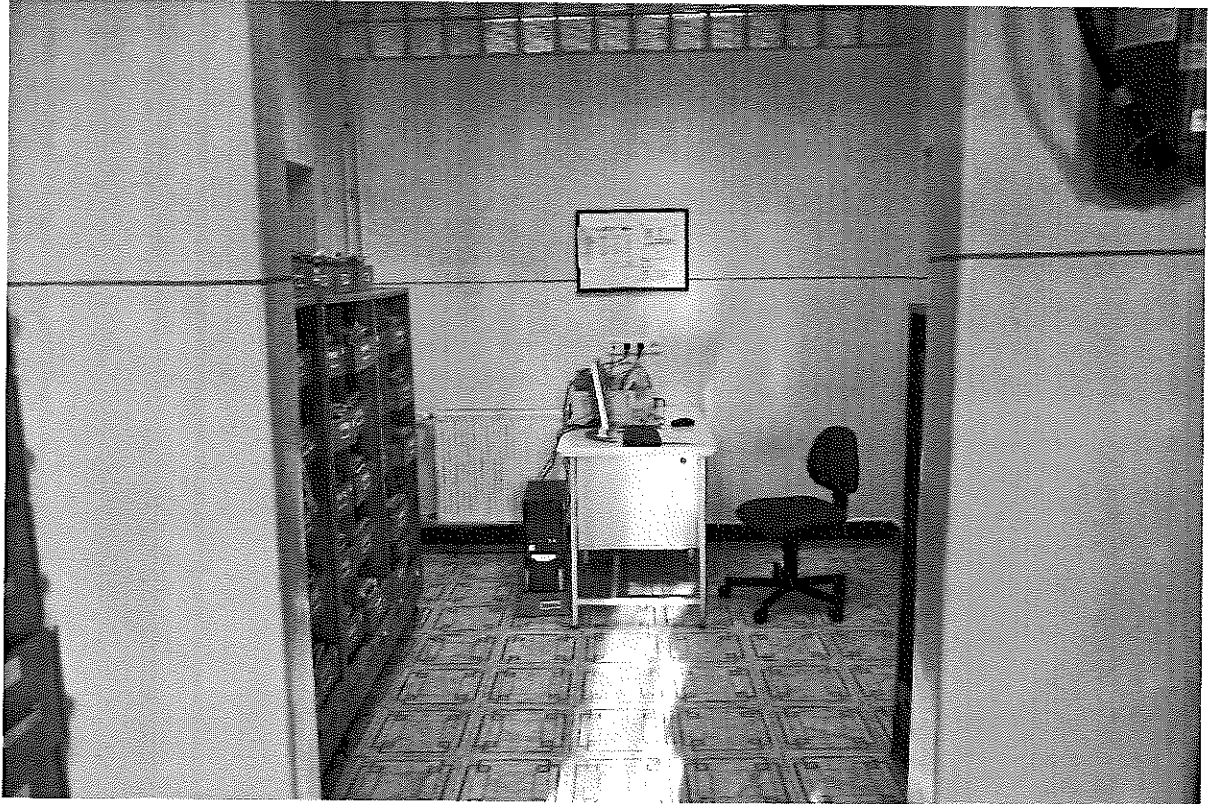
A főépület tetőhéjazata 2010-ben részben felújításra került, a lapos tetőt 2009-ben újraszigeteltük. 2014-ben a beázások részben ideiglenes tetőszigeteléssel lettek megoldva.

Az épületkomplexum így teljesen felújításra szorul. A költözés olyan hamar indokolt az ÉPKH 13 sz. épületébe, amilyen gyorsan csak lehet.

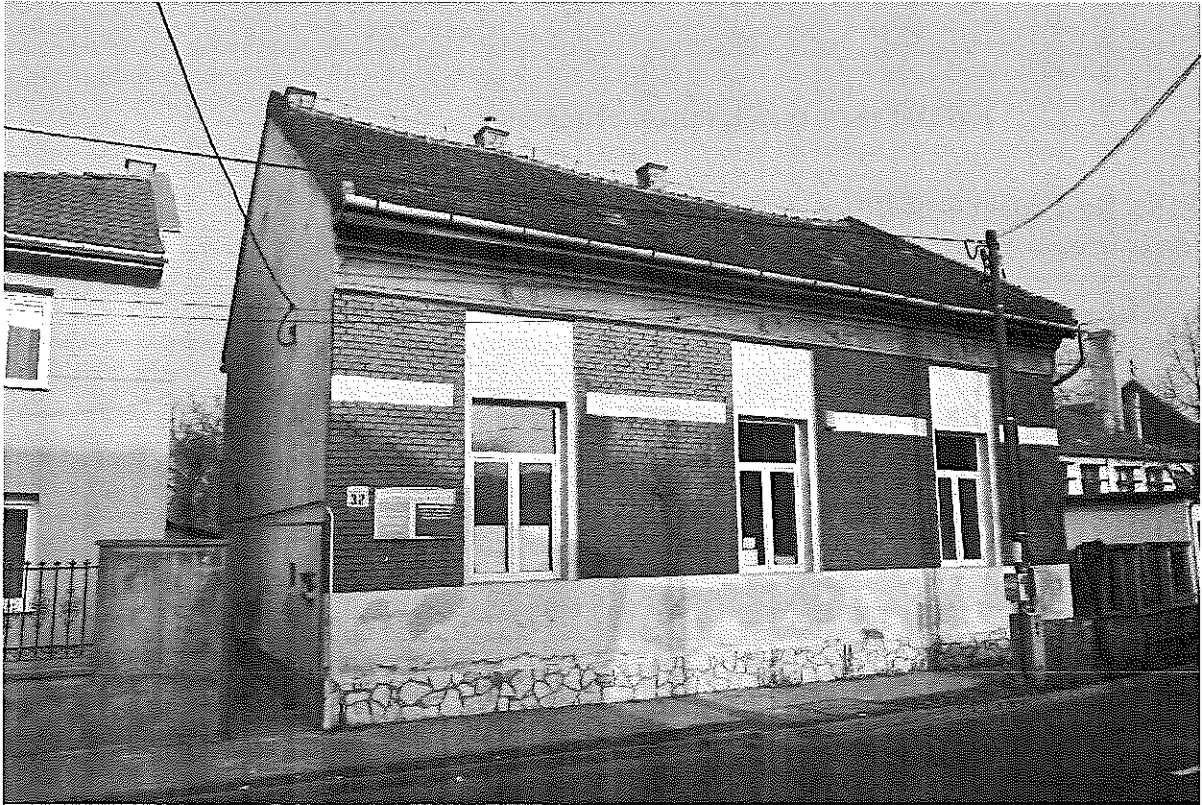
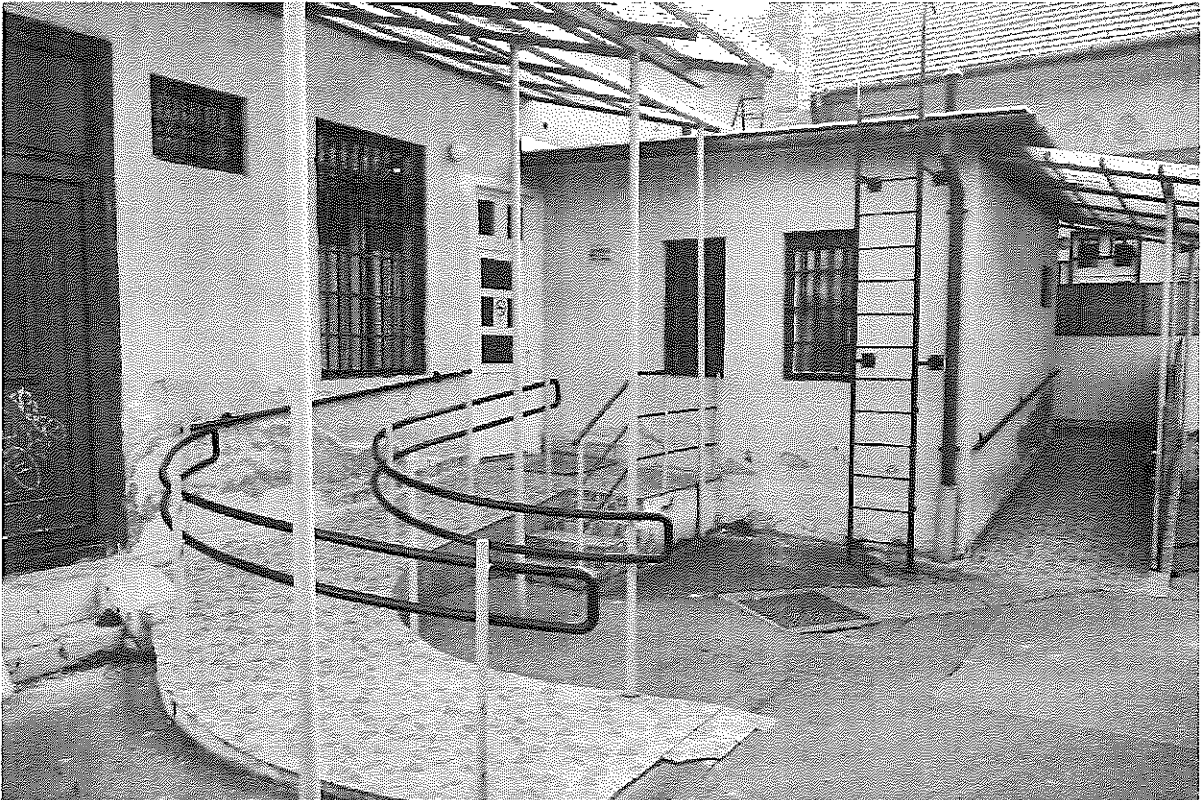
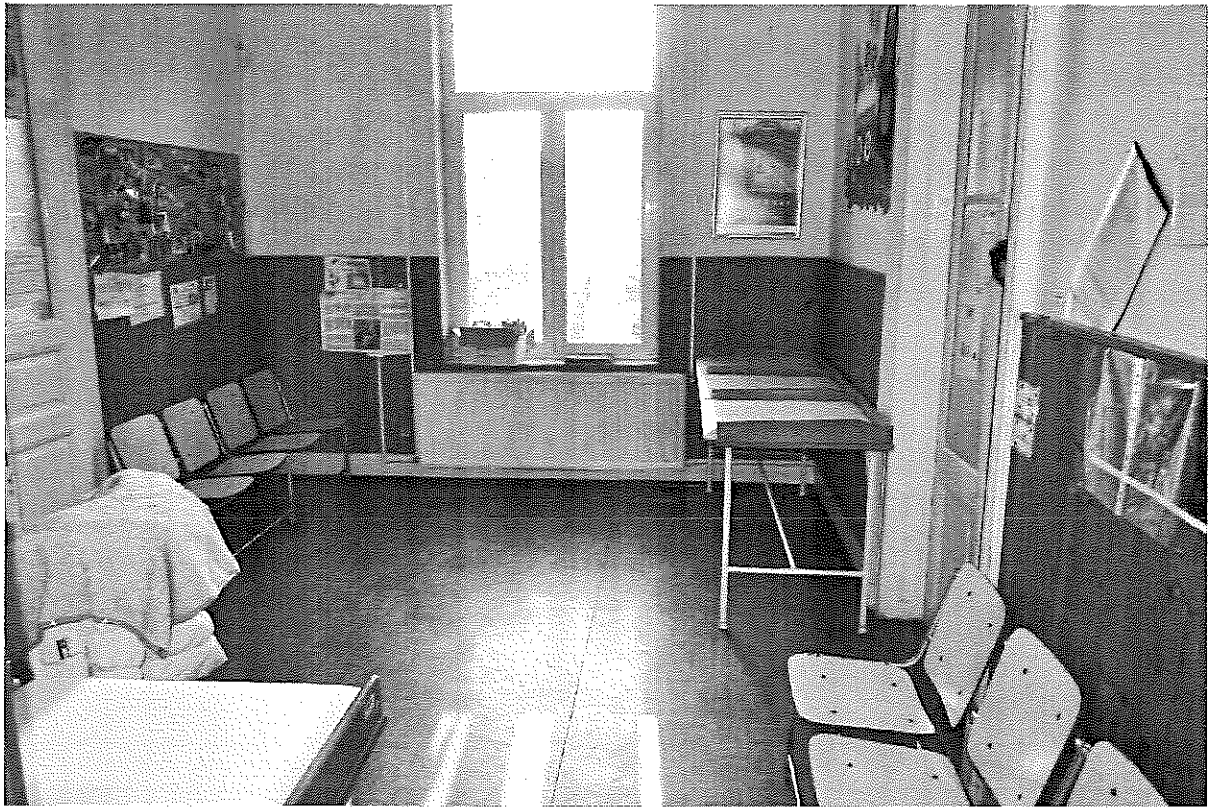
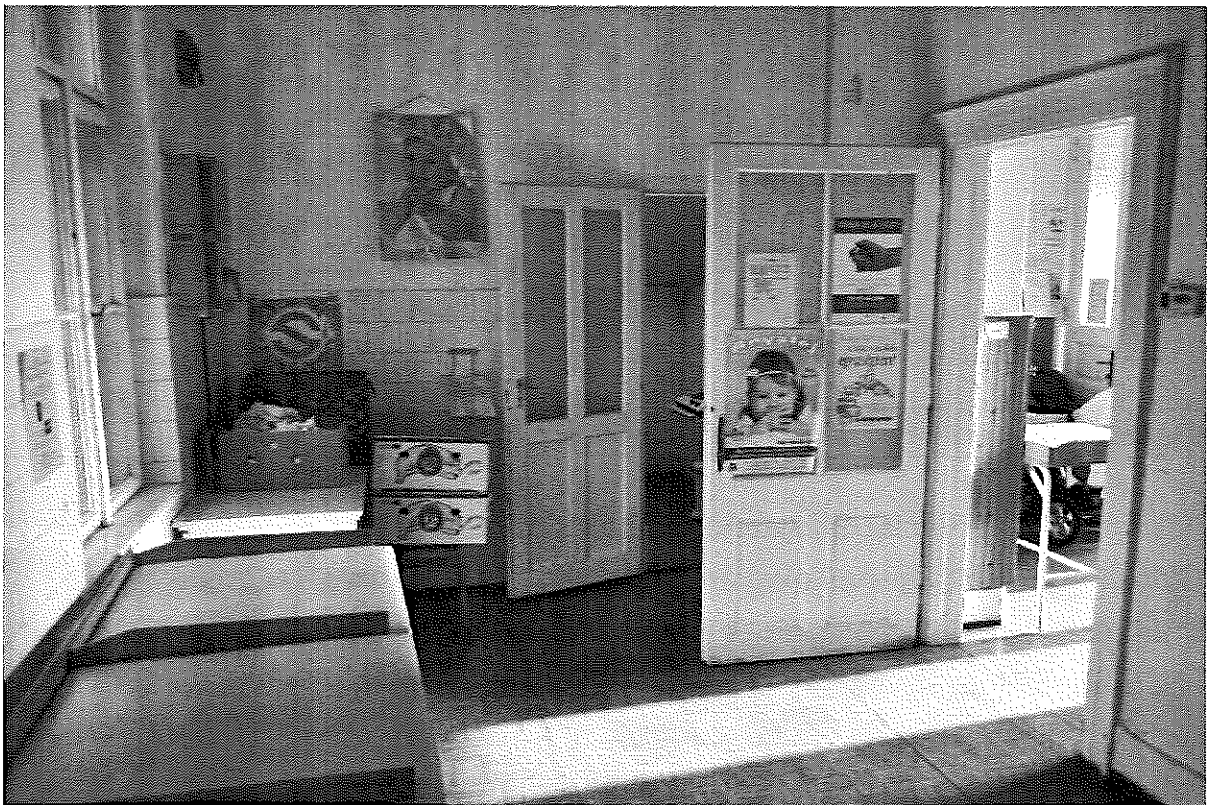
Fal-, és padlóburkolatok kopottak, töredezetek, világítótestek nem korszerűek, tisztasági festés szükséges lenne. További felújításra nem került sor a tervezett másik épületbe való költözés végett.

A tetőcserép részleges ideiglenes javítása 2014-ben megtörtént.
